УСИЛЕНИЕ БЕЗОПАСНОСТИ
на испытательной площадке «Опытное поле»
Семипалатинского испытательного полигона

Батырбеков Э. Г., Березин С. А.,
Айдарханов А. О., Осинцев А. Ю.,
Мустафина Е. В.

У-74 Батырбеков Э. Г., Березин С. А., Айдарханов А. О., Осинцев А. Ю., Мустафина Е. В. Усиление безопасности на испытательной площадке «Опытное поле» Семипалатинского испытательного полигона. – Курчатов: Национальный ядерный центр Республики Казахстан, 2021. – 264 стр.

В монографии представлен комплекс исследовательских и инженерно-технических работ по усилению безопасности на испытательной площадке «Опытное поле» Семипалатинского испытательного полигона. Данные работы позволили впервые в истории изучения территории полигона наиболее полно и комплексно исследовать территорию отдельной испытательной площадки. Масштаб работ по приведению в безопасное состояние объектов на площадке «Опытное поле» превышает объем отдельных видов работ, проведенных ранее на любых других площадках полигона.

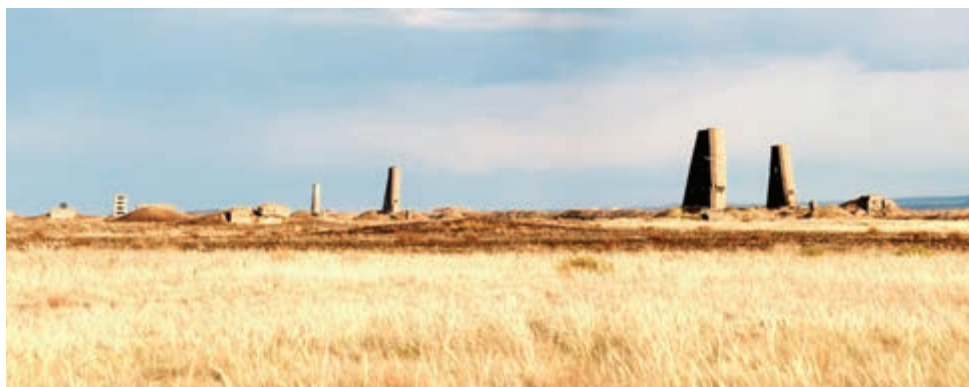
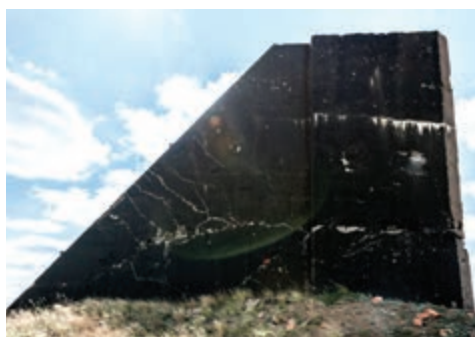
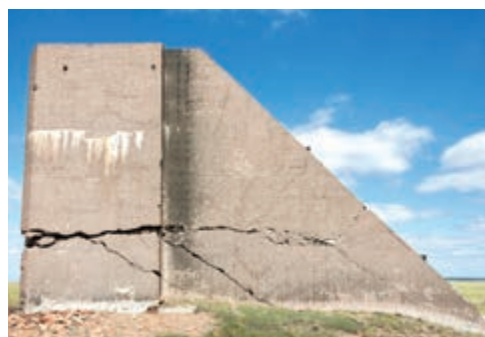
Рисунок 1.4. Современное состояние приборных сооружений «аннушка»

Существовало три вида приборных сооружений («гуси»), которые располагались по двум взаимно перпендикулярным радиусам и обозначались буквами «А» («аннушки»), «Б» («букашки»), «В» («верочки») [1, 5]. «Аннушками» назывались высокопрочные приборные сооружения, размещенные на расстоянии 500-1200 м от центра испытательной площадки. «Букашками» назывались приборные сооружения типа 2ПБ, построенные на расстоянии 1800 м от центра «Опытного поля». «Верочками» назывались сооружения типа 2ПВ, располагавшиеся на расстоянии 3000 м и 5000 м от центра испытательной площадки. Современное состояние приборных сооружений представлено на рисунках (Рисунок 1.4, Рисунок 1.5, Рисунок 1.6, Рисунок 1.7).

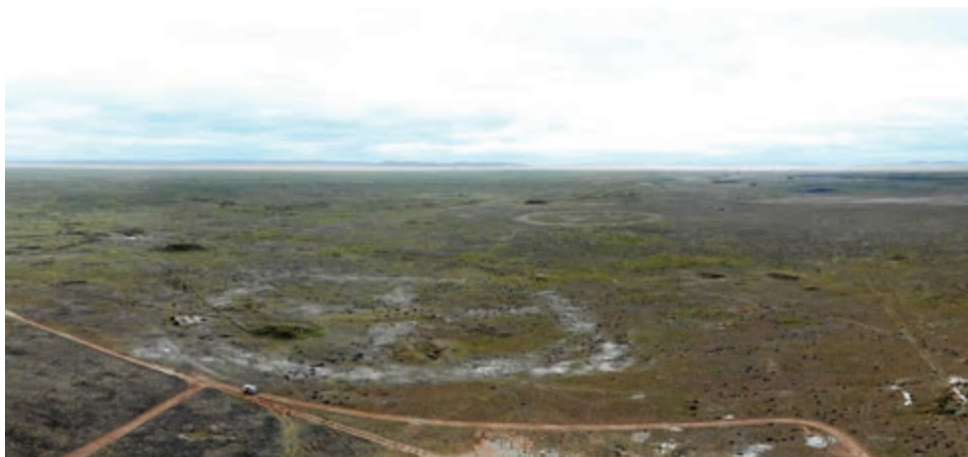
Рисунок 1.8. Современный вид на прицельные метки, техническая площадка П-5

но и воздушных ядерных испытаний различной мощности. Также на строительство испытательных площадок повлияли несколько значимых факторов: увеличение числа разработок новых образцов ядерного оружия различного назначения (для авиации, ракетных войск, артиллерии, военно-морского флота и др.) и наличие на «Опытном поле» всего одной испытательной площадки (П-1). Важную роль сыграло то, что в результате проведения наземного термоядерного испытания большой мощности в августе 1953 г. в центре технической площадки П-1 (месте расположения металлической башни для размещения ядерного заряда) образовалась воронка и возникло обширное радиоактивное загрязнение территории площадки, что исключило возможность последующего использования большинства построенных на ней приборных сооружений [1, 5]. Таким образом, были построены новые испытательные технические площадки: П-2 (для наземных испытаний), П-3 (воздушных испытаний ядерных бомб малой и средней мощности), П-5 (наземных испытаний бомб малой мощности и воздушных испытаний ядерных бомб средней и большой мощности), П-7 (для испытания ядерных зарядов малой мощности, гидроядерных испытаний, а также экспериментов с химическими зарядами мощностью до 1 кт), П-6 и П-6А (площадки для проведения испытания макетов ядерных зарядов [5, 1]). На технических площадках П-3 и П-5, предназначенных для проведения воздушных испытаний при бомбометании с самолетов, были подготовлены специальные целеуказатели, в форме крестов из мела и белой глины, для визуального прицеливания, а также установлены уголковые отражатели (Рисунок 1.8).

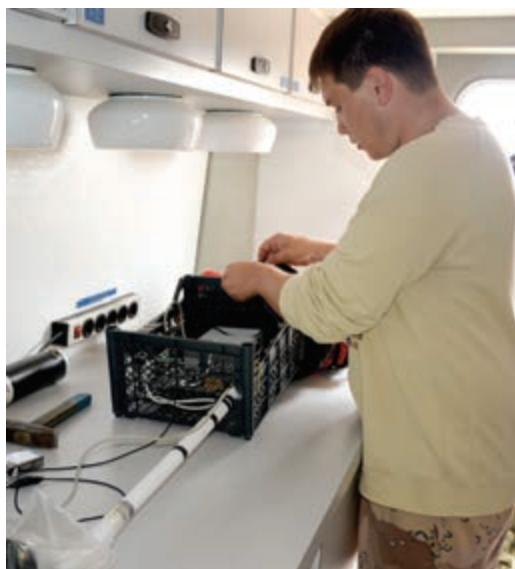
Рисунок 2.2. Сборка комплекса ПГСС перед началом работ

Комплекс для проведения ПГСС состоял из следующих компонентов: компактный полевой гамма-спектрометр, легкий портативный компьютер (либо ноутбук), GPS-приемник с точностью 3-5 м (Рисунок 2.2).

Изначально использовались сцинтилляционные детекторы двух производителей: Canberra и Ortec, на основе кристаллов LaBr_3 , размером 1,5x1,5 дюйма, и NaI – 2x2 дюйма. В процессе проведения работ от использования NaI детекторов решили отказаться. Хотя данный детектор был большего объема и имел эффективность регистрации (для ^{137}Cs) выше LaBr_3 , его разрешающая способность была значительно ниже, что затрудняло регистрировать низкоэнергетические радионуклиды (такие как ^{214}Am) низкой активности (порядка 600-700 Бк/кг).

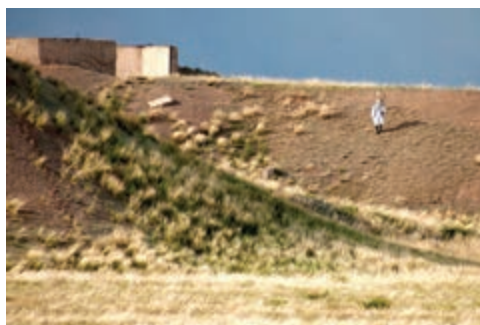
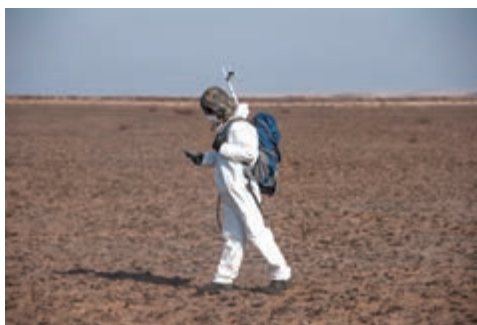
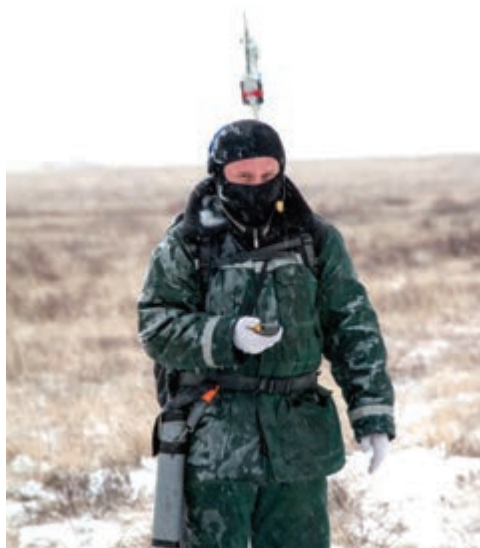
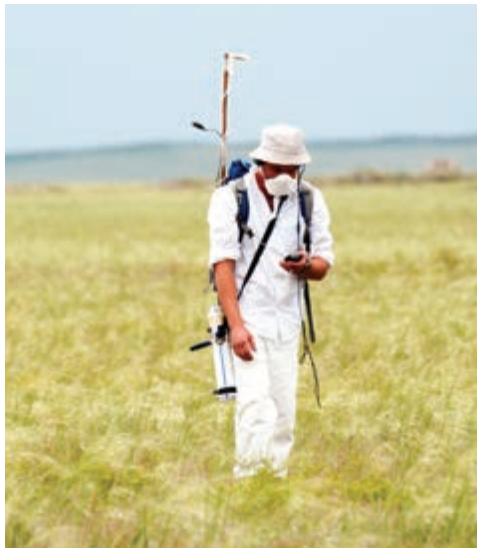
Рисунок 2.5. ПГСС по сети 20x20 м

На каждый сектор накладывались профили, расстояние между которыми составляло 20 м (Рисунок 2.4, Рисунок 2.5) [3, 4, 5]. Оператор, производящий ПГСС, передвигался по маршруту, показанному на рисунке (Рисунок 2.4), вдоль профилей со скоростью порядка 2 км/ч. При данной скорости движения производилась запись гамма-спектров; время набора одного спектра устанавливалось 10-20 с. (в зависимости от используемого спектрометрического оборудования). При данных параметрах обследования и учёта того, что во время записи спектрометрической информации, набор не производился, количество гамма-спектров на каждый сектор обследования составляло порядка 2000.

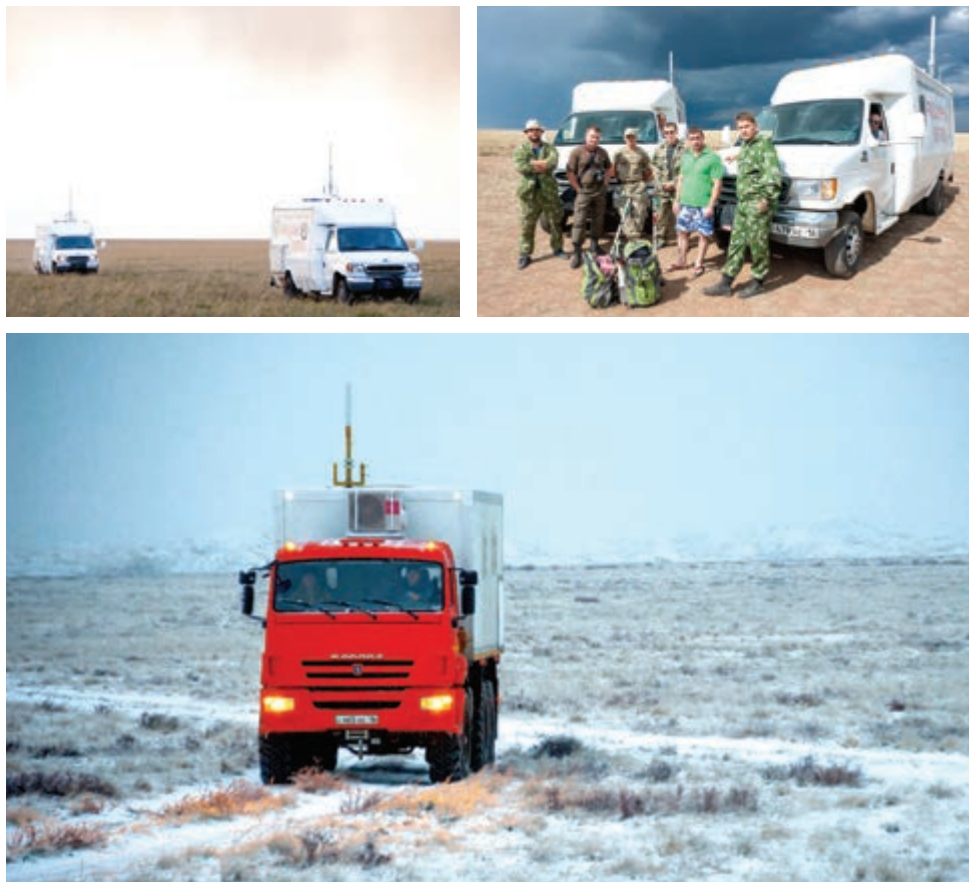
Рисунок 2.8. Мобильные лаборатории

Всего одновременно исследования выполняли до 3-х мобильных лабораторий и до 6 операторов, с ограничением до 4-х операторов на 1 спектрометра.

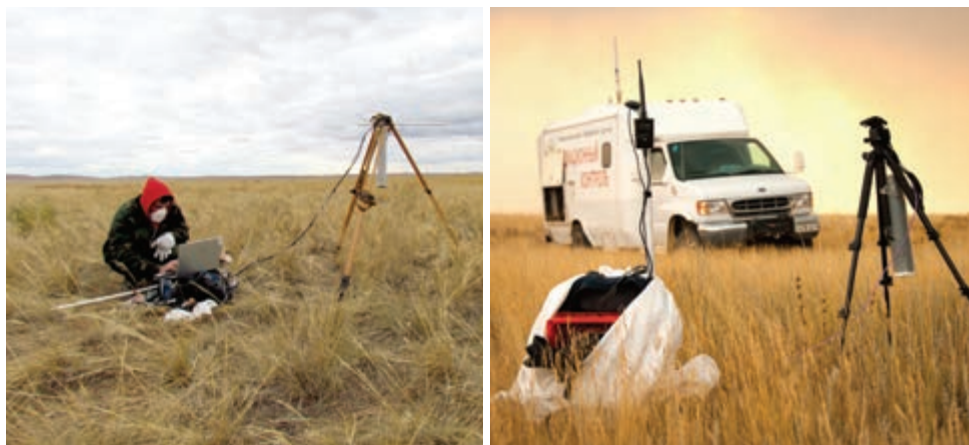
Рисунок 2.10. Проведение сличительных испытаний

Для сходимости результатов обследования, получаемых с разных комплексов, были проведены сличительные испытания на заранее выбранной площадке с однородным загрязнением гамма-излучающих радионуклидов (Рисунок 2.10).

На основании данных испытаний для всех комплексов по основным гамма-излучающим радионуклидам были вычислены соответствующие коэффициенты.

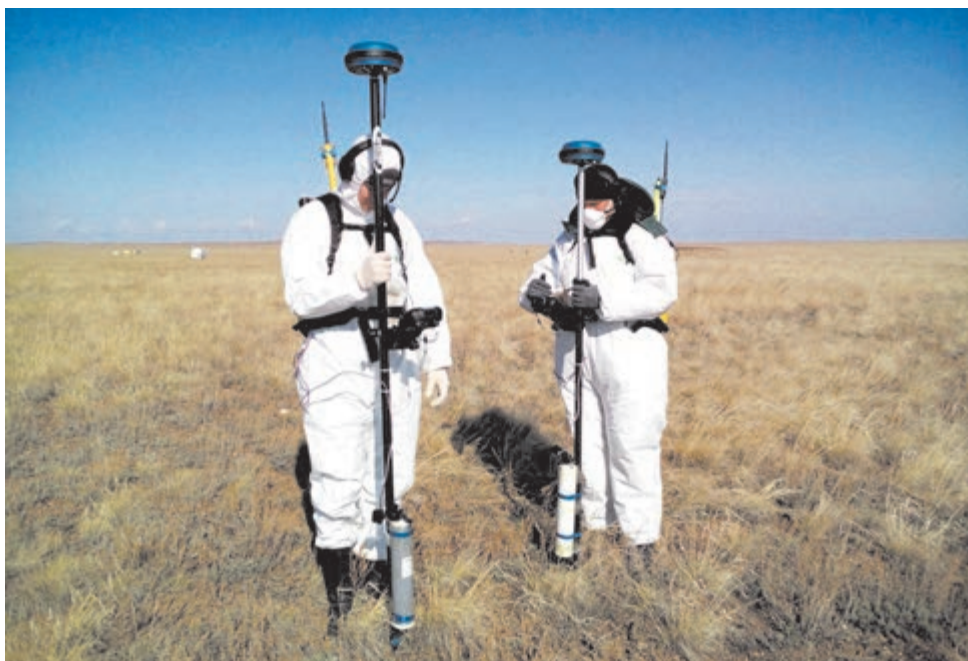
Рисунок 2.13. Гамма-спектрометрические измерения по сети 0,5x0,5 м

Данный метод подразумевал проведение гамма-спектрометрических измерений в определенных фиксированных точках при сгущении сети обследования от 5x5 м до 0,5x0,5 м, с целью обеспечения детальности и высокоточной локализации радиоактивного загрязнения. Измерения по такой плотной сети обследования стали возможны вследствие использования высокоточной системы GPS, позволяющей выходить на точку измерения с сантиметровой точностью (Рисунок 2.13).

В основном, все измерения проводились на высоте 0,5 м от поверхности почвы [5], но при уплотнении сети до 0,5x0,5 м, измерения проводились при высоте в 0,2 м.

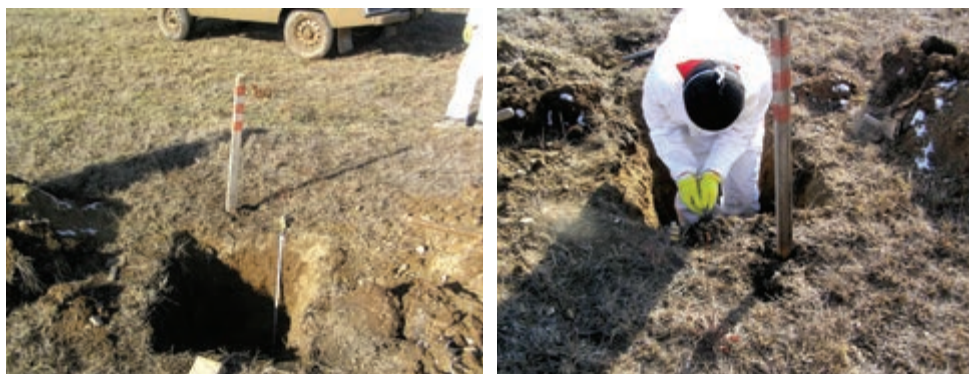
Рисунок 2.16. Послойный отбор проб почвы

Для исследования вертикального распределения ²⁴¹Am и ¹³⁷Cs по глубине почвенного горизонта отбирались послойные пробы почвы на глубину до 50 см по следующей схеме: глубина первого слоя составила 0-2,5 см, глубина второго – 2,5-5 см, а отбор последующих слоев происходил с шагом 5 см (Рисунок 2.15, Рисунок 2.16) [4, 5].

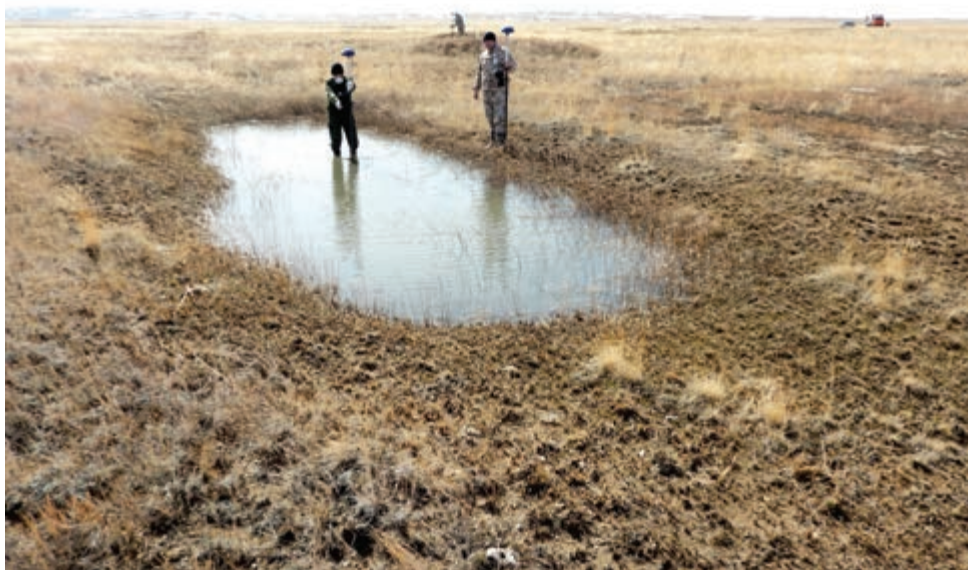
Рисунок 2.17. Объект Т-24. Определение координат точек для бурения скважин

Для объектов со сложным техногенно-нарушенным рельефом, где предполагалось возможность наличия ОЯД на глубине, проводилось бурение исследовательских скважин. Выбор точек для бурения скважин осуществлялся после визуального осмотра объекта и определения его границ (контура). В месте выбранной точки выполнялось определение ее координат и высоты над уровнем моря. Для этого в ней устанавливалась веха с навигационным приемником и производились измерения и запись полученных данных (Рисунок 2.17).

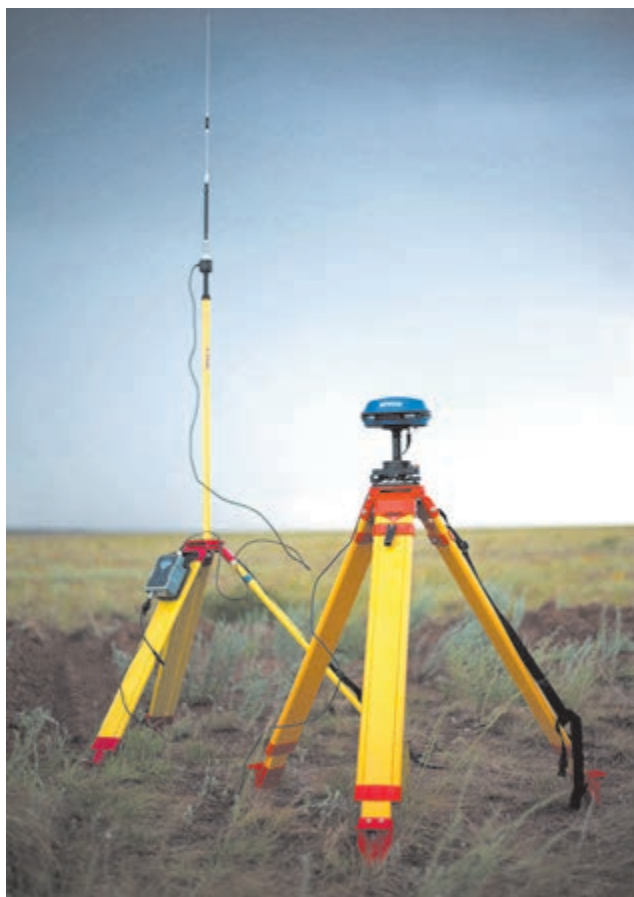
Рисунок 2.18. Базовая станция EPOCH-50 в полевом лагере

Для проведения измерений, а также других работ по обследованию объектов применялась система высокоточного позиционирования, включающая стационарную базовую станцию, располагающуюся в полевом лагере и передающую поправки сигналов через радиомодем и обеспечивающая сантиметровую точность пространственной привязки положения детектора (Рисунок 2.18).

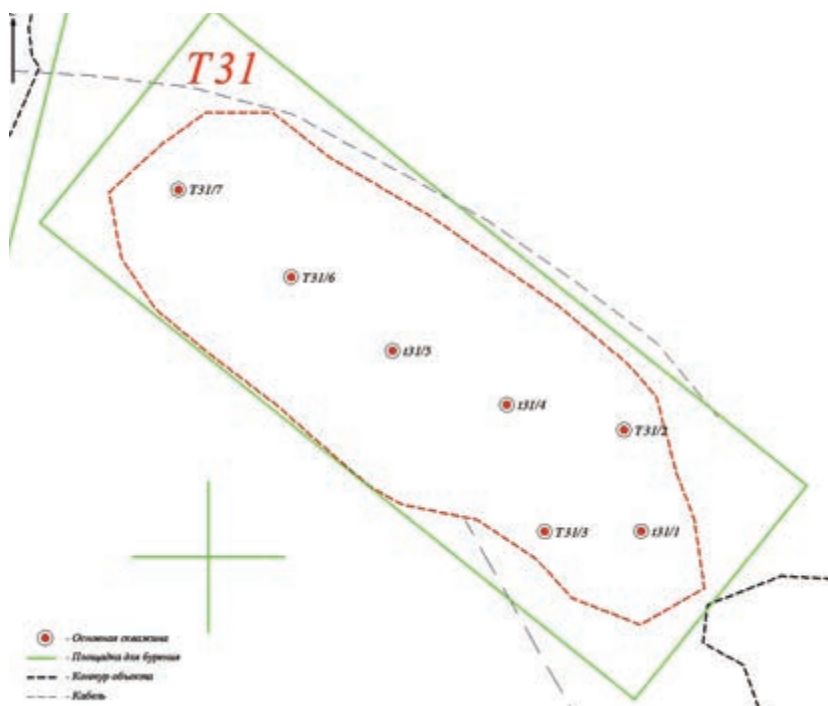
Рисунок 2.19. Объект Т-31. Контур площадки для бурения скважин

Площадки для бурения скважин планировались по контуру объекта, определенному ранее топографической съемкой. Практически во всех случаях площадка для бурения имела прямоугольную форму или близкую к ней, вне зависимости от того, какую форму имел контур объекта – овал, круг и т.п. (Рисунок 2.19).

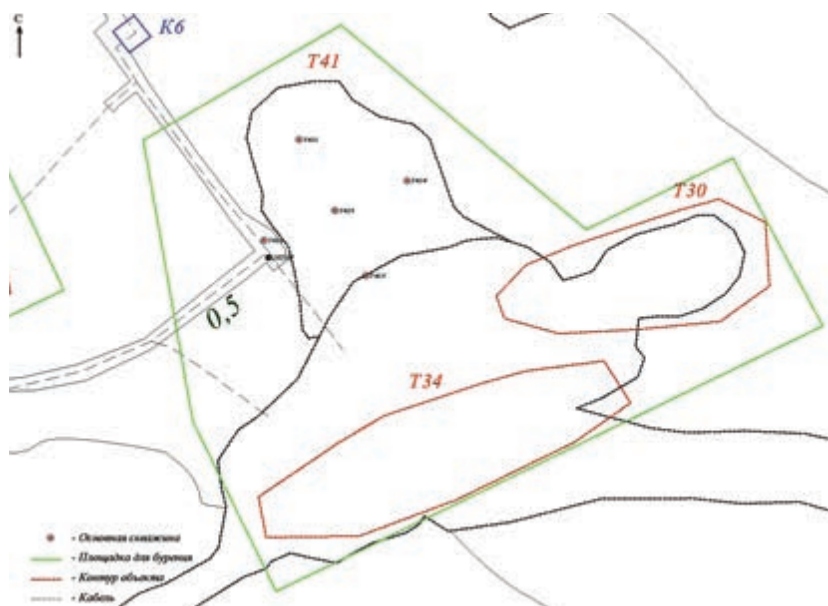
Рисунок 2.20. Объекты Т-30, Т-34, Т-41.
Контур единой площадки для бурения скважин

В случае, если объекты располагались вблизи друг от друга, то намечалась и готовилась единая площадка для бурения скважин, объединяющая группу объектов (Рисунок 2.20).

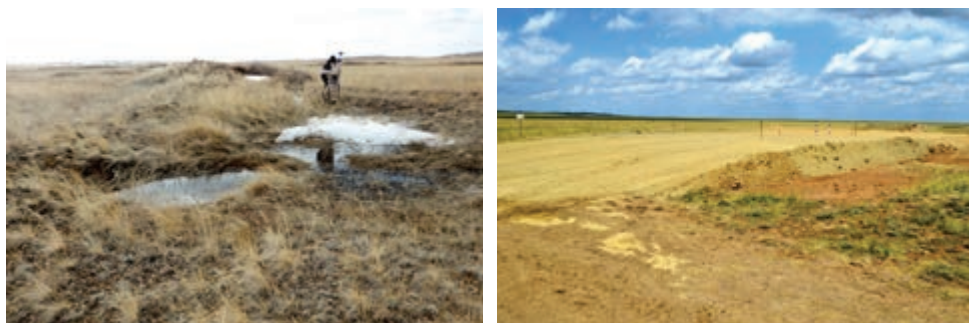
Рисунок 2.21. Объект Т-5 до и после подготовки площадки для бурения скважин

Подготовка площадки заключалась в выравнивании (нивелировании) рельефа с использованием «чистого» грунта, с последующим его утрамбовыванием. Для подготовки площадок работ применялась спецтехника – бульдозер, грейдер, прицепной каток.

На подготовленную площадку, по определенным ранее координатам, при помощи системы GPS, выносились точки бурения скважин, которые фиксировались на площадке кольями (Рисунок 2.21).

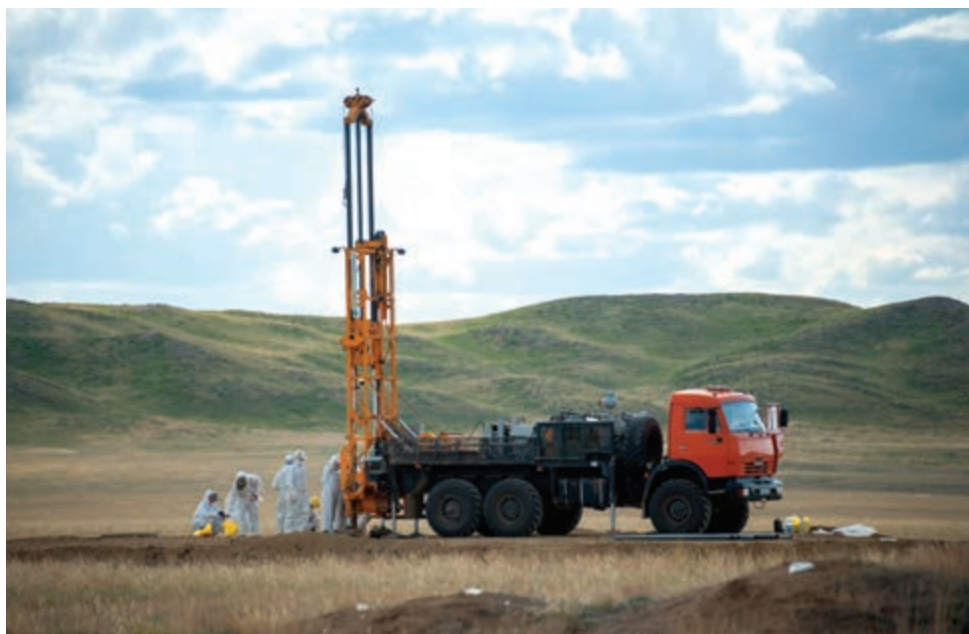
Рисунок 2.22. Бурение скважин на площадке П-2М

Бурение скважин проводилось буровой установкой ЛБУ 50-07 на базе автомобиля КамАЗ, на рисунке (Рисунок 2.22) показан общий вид буровой установки.

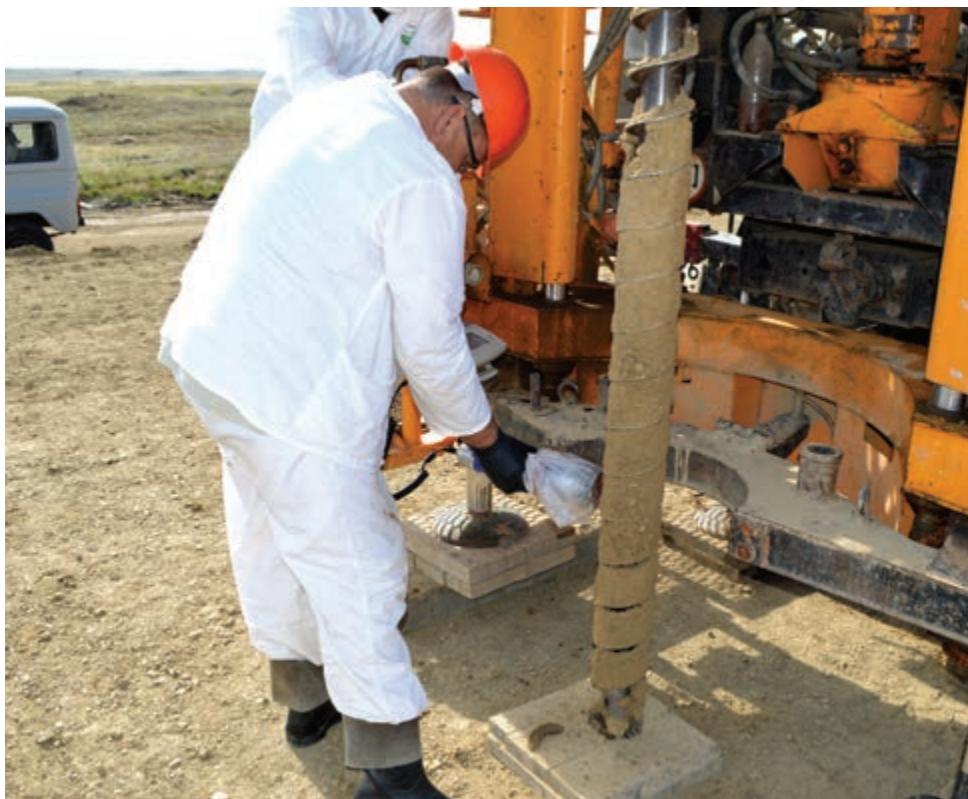
Рисунок 2.23. Измерение шнека гамма-спектрометром InSpector1000

Для вскрытия осадочных пород применялся вращательный способ бурения, с использованием в качестве бурового инструмента шнеков диаметром 135 мм. Суть метода заключается в разрушении осадочных пород породоразрушающим долотом, закрепленном на конце ведущего шнека, по ребордам которого разрушенная порода выносятся на дневную поверхность во время вращения и давления, создаваемого буровой установкой. Углубление скважины производилось путем последовательного наращивания шнеков. В процессе бурения проводились экспресс-измерения поднятого из скважины шнека и грунта на нем при помощи портативного гамма-спектрометра Inspector1000 (Рисунок 2.23).

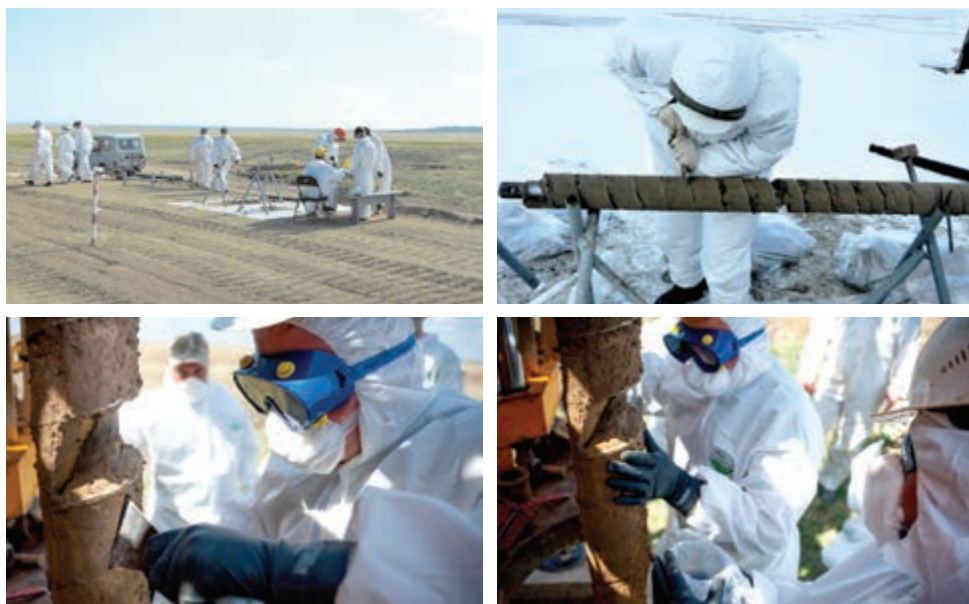
Рисунок 2.24. Процесс отбора приповерхностных проб

Отбор образцов почвы осуществлялся непосредственно со шнека (Рисунок 2.24), (по 5 см, с шагом 15 см) [4, 5].

Принцип отбора пробы заключался в следующем: после измерений активности шнека портативным гамма-спектрометром, шнек условно делился на две зоны – в зоне, где загрязнение, по данным предварительного измерения, отсутствует или незначительно, отбиралась одна проба с шагом 20 см; в зоне шнека, где было выявлено повышение скорости счета гамма-спектрометра (2-х кратное превышение «фона»), пробы отбирались с шагом 10 см. Данный метод позволил более детально характеризовать зону с повышенными концентрациями ОЯД в отличие от зоны с их пониженным содержанием или их отсутствием.

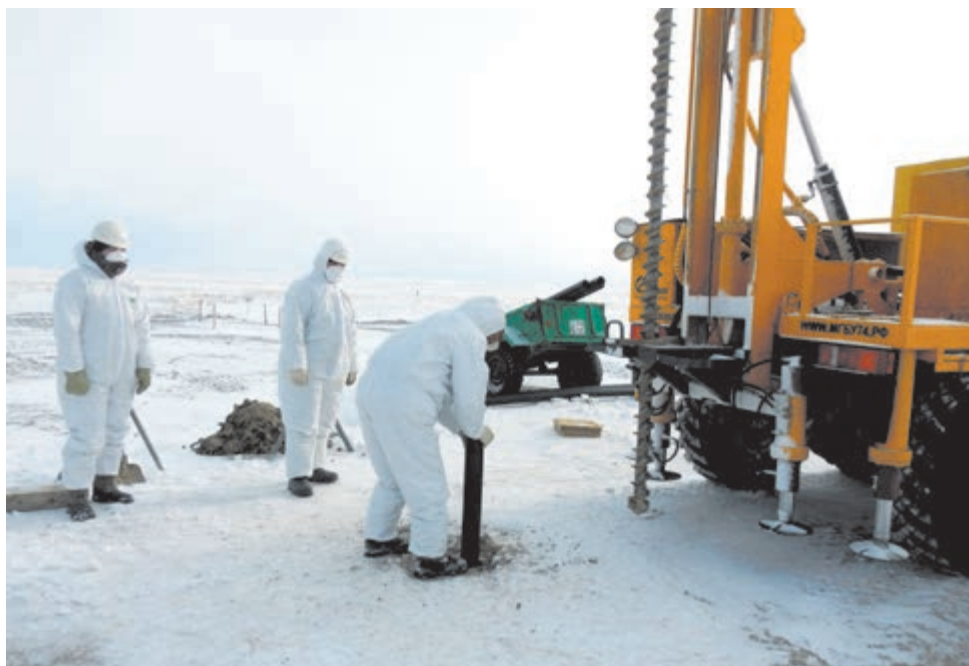
Рисунок 2.25. Обсаживание скважины

По окончании буровых работ ствол скважины обсаживался обсадной колонной для укрепления ствола скважины (Рисунок 2.25). В качестве обсадной колонны использовалась полипропиленовая труба диаметром 100 мм с толщиной стенок 5 мм. На забойной части колонны монтировалась герметичная заглушка, во избежание попадания грунтовых вод в ствол скважины.

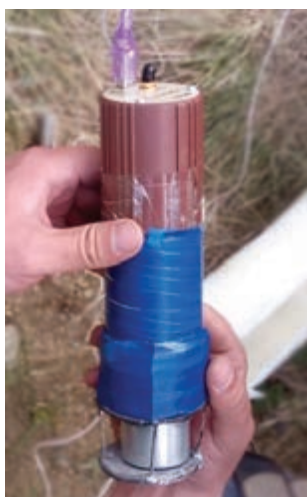
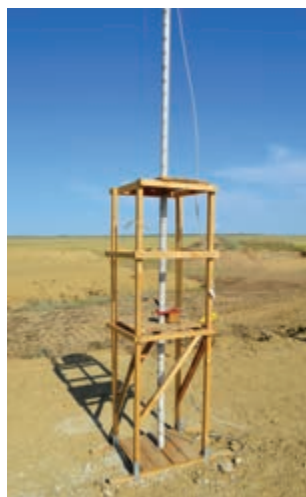
Рисунок 2.26. Проведение вертикального гамма-каротажа: а) детектор для вертикального гамма-каротажа; б) установка для вертикального гамма-каротажа

Вертикальный гамма-каротаж предназначался для исследования распределения ОЯД по глубине скважины (объекта). Набор гамма-спектров производился по всему глубинному слою объекта, начиная от поверхности и до дна скважины (Рисунок 2.26) [6].

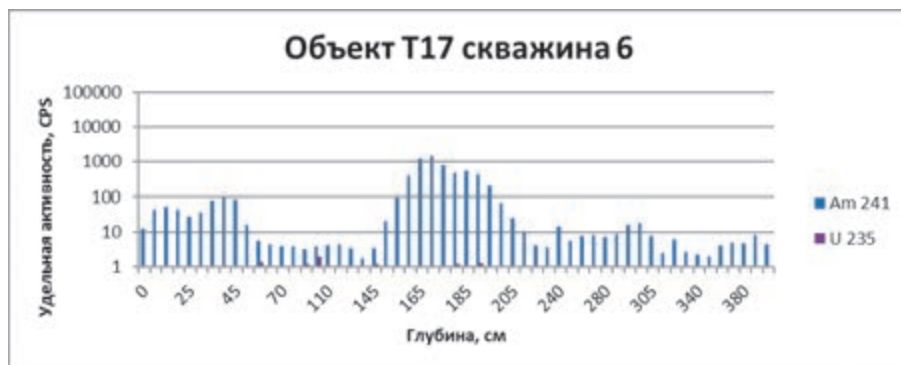
Рисунок 2.27. Вертикальный гамма-каротаж

Если скорость счета импульсов (cps) гамма-спектрометра не превышала 2-х «фоновых» значений (400-500 cps), набор спектров проводился по схеме: 0-5 см - 10-15 см - 20-25 см - 30-35 см и т.д. В процессе измерений пропускался промежуточный между измеряемыми слой, толщина которого составляла 5 см. В случае, когда фиксировалось повышение скорости счета гамма-импульсов, измерения проводились без пропуска слоя, т.е. по всему вертикальному профилю. Например, 240-245 см; 245-250 см; 250-255 см; 255-260 см и т.д. Это позволяло характеризовать зону, содержащую ОЯД очень детальным образом (Рисунок 2.27).

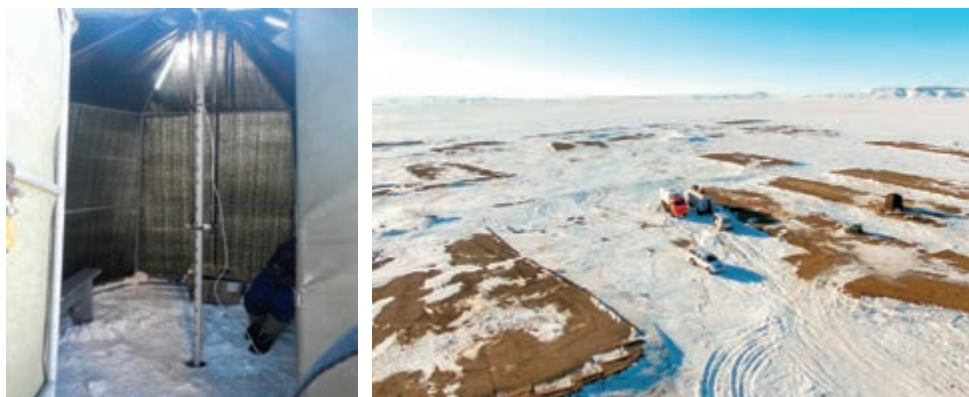
Рисунок 2.30. Проведение гамма-каротажа зимой

Также стоит отметить, что работы по гамма-картажу производились не только в теплые времена года, но и зимой. Для этого специально была разработана и изготовлена передвижная палатка (Рисунок 2.30).

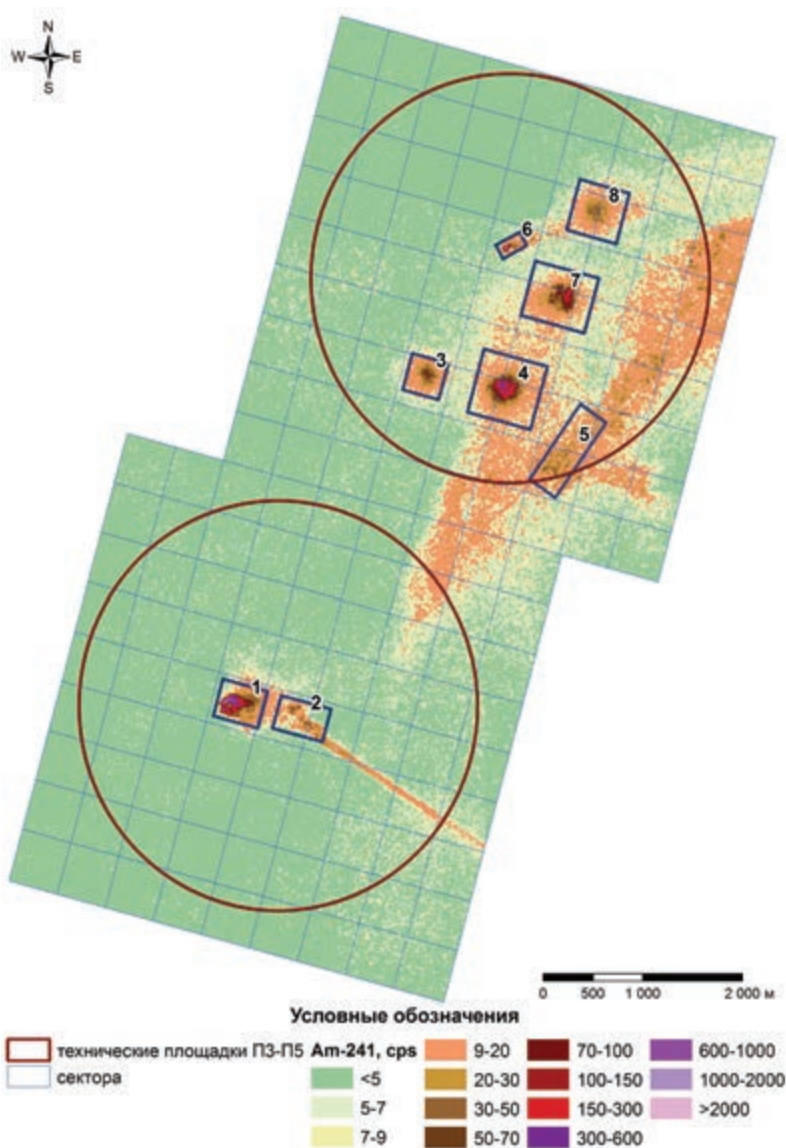
Рисунок 2.38. Распределение ^{241}Am на территории технических площадок П-3, П-5

По итогам обследования было получено и проанализировано более 290 тысяч гамма-спектров. На основании данных, полученных в ходе проведения анализа, построены карты-схемы площадного загрязнения техногенными радионуклидами ^{241}Am и ^{137}Cs на обследуемых площадках (Рисунок 2.38, Рисунок 2.39).

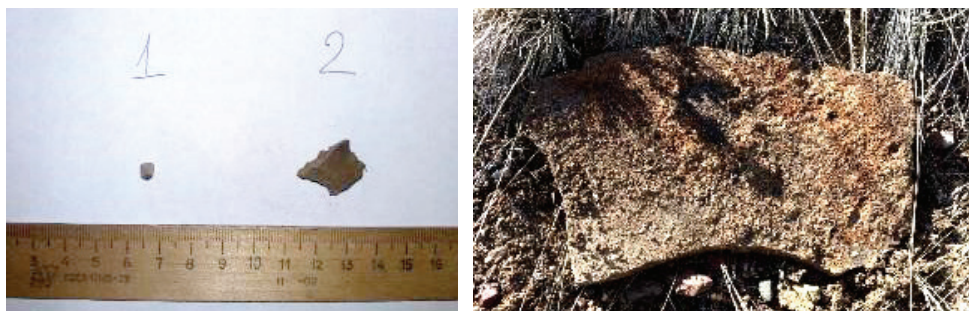
Рисунок 2.43. Пример выявленных металлических фрагментов

В результате дополнительного обследования выявлены множественные (более сотни) локальные очаги загрязнения, которые были сформированы в радиоактивные металлические фрагменты размером от нескольких мм до нескольких см (Рисунок 2.43). Максимально зафиксированные фрагменты по размеру превышали 10 см по длинной стороне (Рисунок 2.43).

При этом, поверхностное загрязнение этих фрагментов достигало $4,5 \times 10^{10}$ Бк/кг для ^{239}Pu , и $6,6 \times 10^9$ Бк/кг для ^{241}Am , что является крайне высокими значениями для мест проведения ядерных испытаний с нормальным энерговыделением.

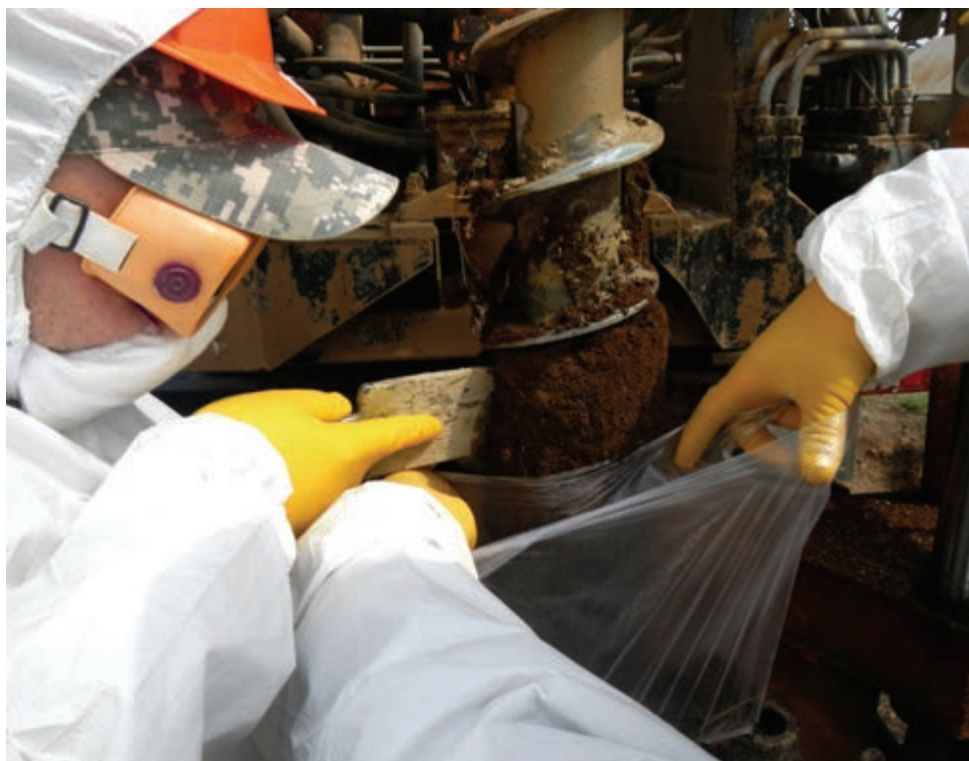
Рисунок 2.44. Отбор проб грунта с бурового шнека

Поскольку на обследуемом участке грунты были преимущественно глинистыми, то наиболее простым и достоверным методом отбора являлся отбор проб грунта со шнека. Пробы отбирались по схеме 0-20 см, 20-40 см и т.д., по всему столбу скважины.

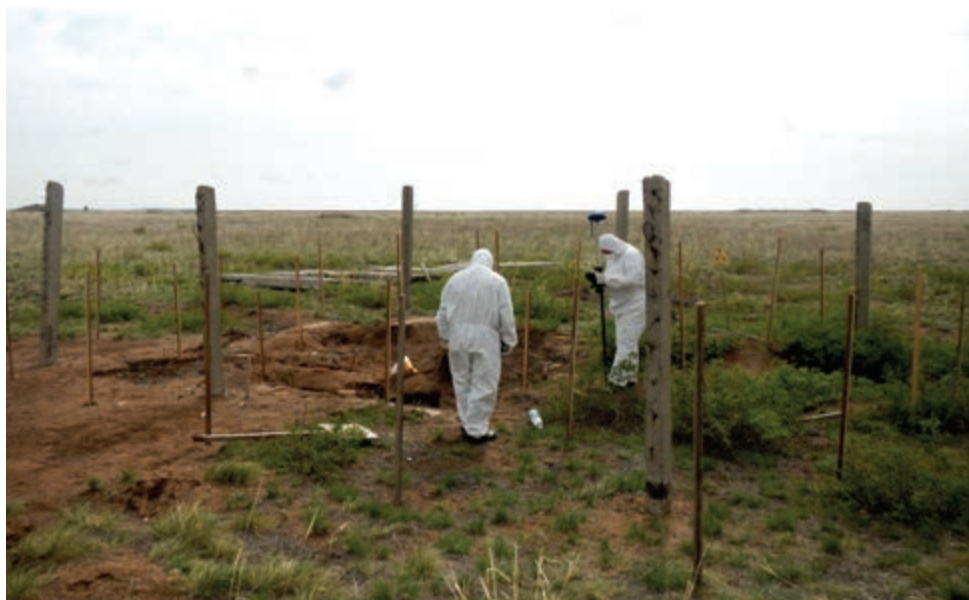
Рисунок 2.45. Разметка участка для бурения скважин

На рисунке (Рисунок 2.45) представлены работы по разметке участка, схема с обозначением точек для бурения скважин, схематичное изображение мест, отведенных под бурение скважин (Рисунок 2.46), а также аэрофотоснимок участка буровых работ (Рисунок 2.47).

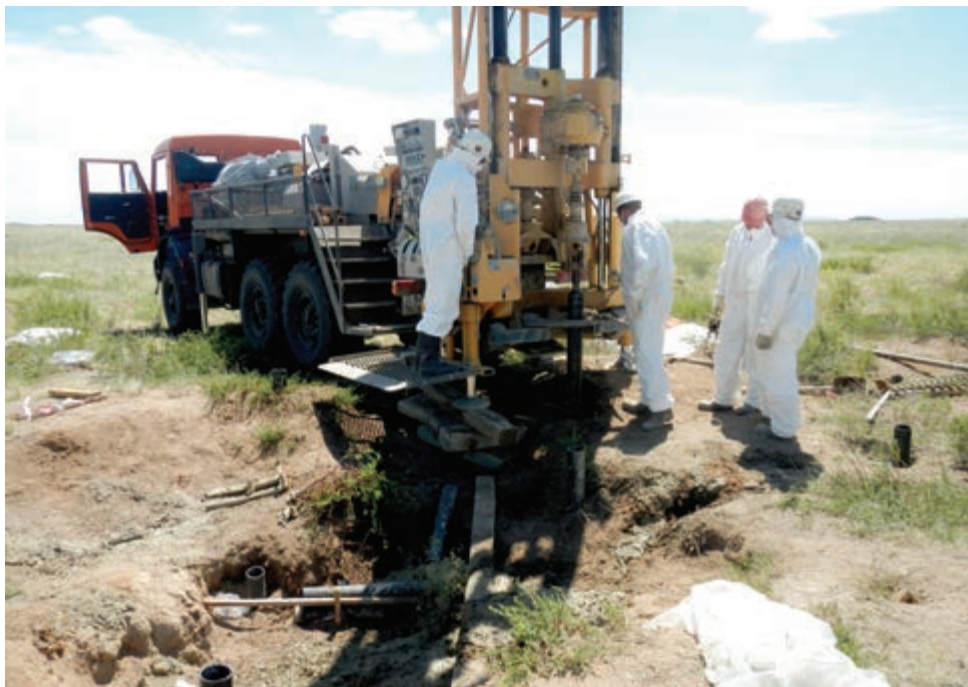
Рисунок 2.48. Бурение скважины №86 колонковым инструментом

В процессе бурения в нескольких скважинах буровые работы были остановлены на глубине порядка 2 м, т.к. буровой шнек встретил препятствие высокой прочности.

С целью детализации обнаруженного объекта была пробурена дополнительная скважина №86. Пройти данную глубину удалось лишь с использованием инструментов для колонкового бурения (Рисунок 2.48).

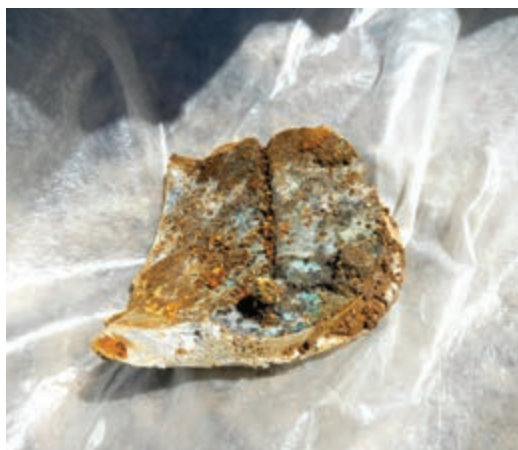
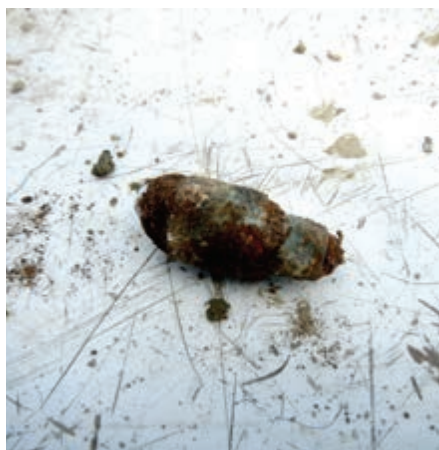
Рисунок 2.49. Технологические элементы, выявленные в скважины №86

Во вскрытом интервале от 1,8 до 2,15 м были обнаружены и извлечены различные технологические элементы, представленные обломками кабеля и металла. Наиболее крупным фрагментом являлась металлическая пластина толщиной 1 см (Рисунок 2.49).

а) металлическая пластина толщиной 1 см

б) обрывок кабеля

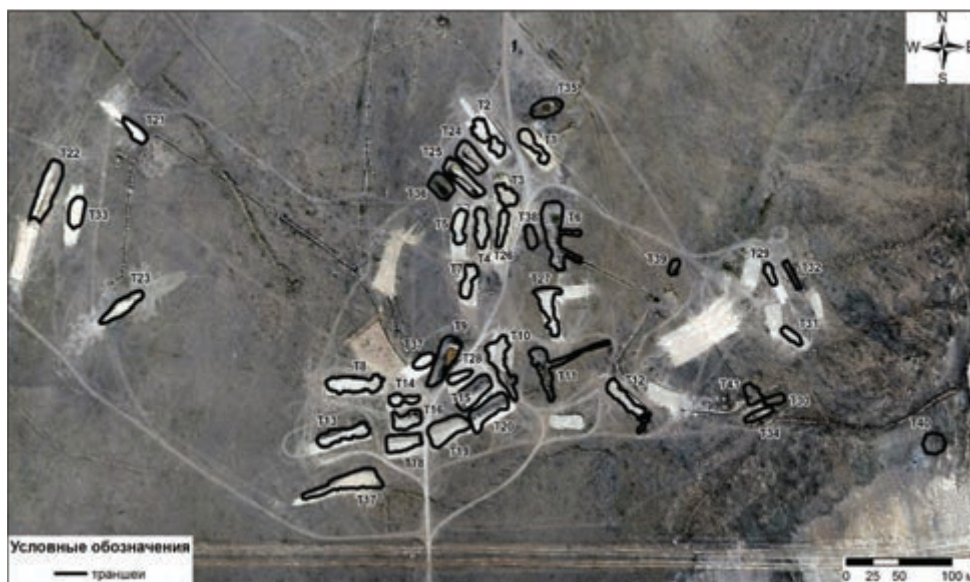
Рисунок 2.53. Расположение траншей на площадке П-2М

Наиболее распространенными антропогенными объектами на территории площадки являлись земляные выемки каплевидной формы – траншеи (котлованы). Траншеи сосредоточены, в основном, в центре технической площадки П-2М (Рисунок 2.53).

По результатам полевого дешифрирования объектов выявлены 41 траншея, 13 насыпей, 7 гребней (Рисунок 2.53). В процессе полевого дешифрирования на 27 траншеях обнаружены признаки рекультивации – отсыпки грунтом с последующим его разравниванием. За десятки лет, прошедшие после выравнивания, на поверхности засыпанных траншей образовались провалы вследствие естественной усадки грунта.

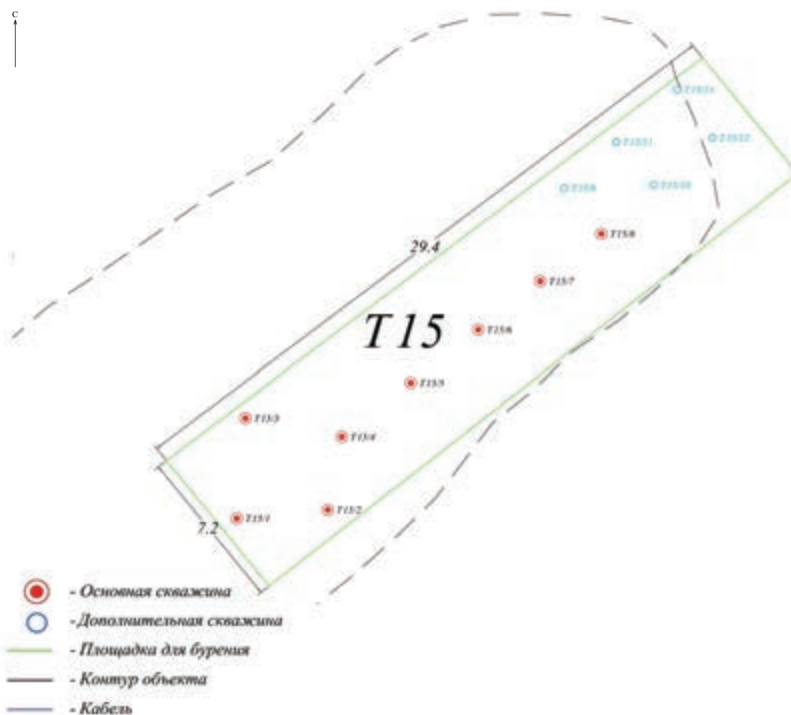
Рисунок 2.86. Схема бурения скважин на территории объекта T15

По всему объекту обследования были пробурены основные и дополнительные скважины (Рисунок 2.86).

Предварительный гамма-каротаж был проведен на 8 скважинах для характеристики глубинного распределения ОЯД и выявления расположения зоны максимума (эпицентра). В результате проведения вертикального гамма-каротажа были выделены несколько скважин с максимальными концентрациями ОЯД, в которых был проведен угловой гамма-каротаж для определения направления максимумов скорости счета гамма-импульсов. По результатам углового гамма-каротажа были пробурены дополнительные 5 скважин.

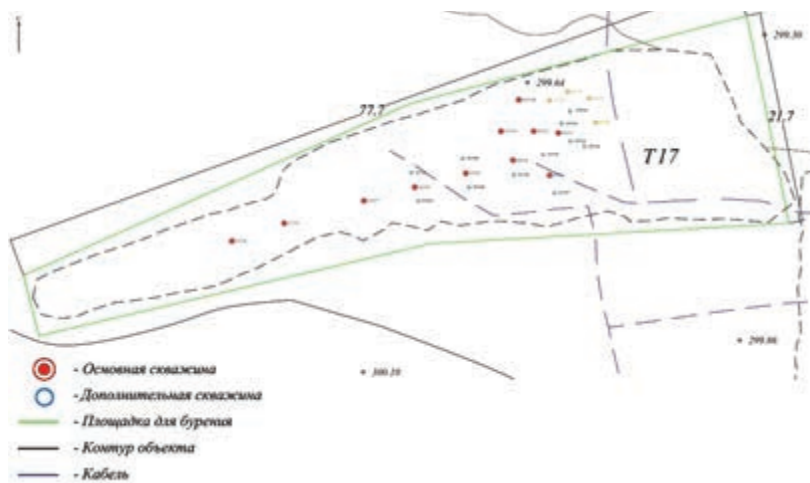
Рисунок 2.90. Схема бурения скважин на объекте Т17

Для выяснения детальной картины распространения загрязнения ОЯД на объекте был произведен гамма-каротаж в 26 скважинах (11 основных и 15 дополнительных (Рисунок 2.90).

На основании данных, полученных в ходе проведения гамма-каротажа, было установлено, что наибольший уровень радиоактивного загрязнения сконцентрирован в «головной» части траншеи, в вытянутой области. Также зафиксированы два слоя загрязнения – поверхностный и глубинный. В некоторых скважинах отмечается наличие поверхностного загрязнения, которое распределено на большую глубину, около 2 м и более.

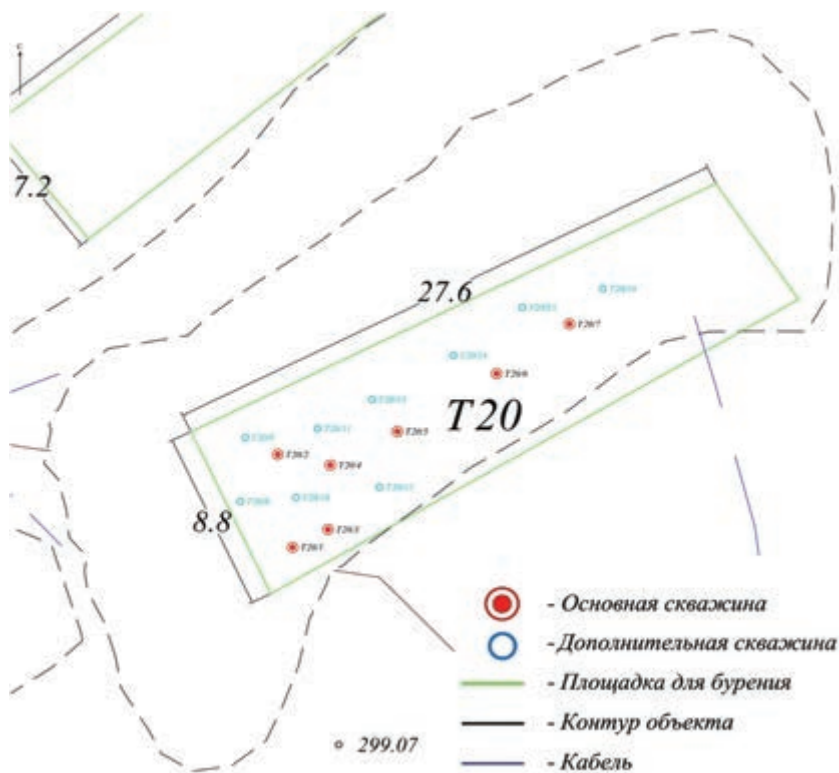
Рисунок 2.96. Схема бурения скважин на объекте T20

Для обследования траншеи T20 было пробурено 16 скважин (7 основных и 9 дополнительных) (Рисунок 2.96).

Исходя из данных вертикального гамма-каротажа можно отметить, что основная часть ОЯД сконцентрирована в «головной» части траншеи. Изучение данных показало разделение загрязнения на два слоя – умеренный поверхностный и повышенный глубинный. Глубина залегания ОЯД составила от 150 до 330 см. Нужно отметить, что «хвостовая» часть траншеи также содержит высокие концентрации трансурановых элементов, что нехарактерно для данных объектов площадки П-2М.

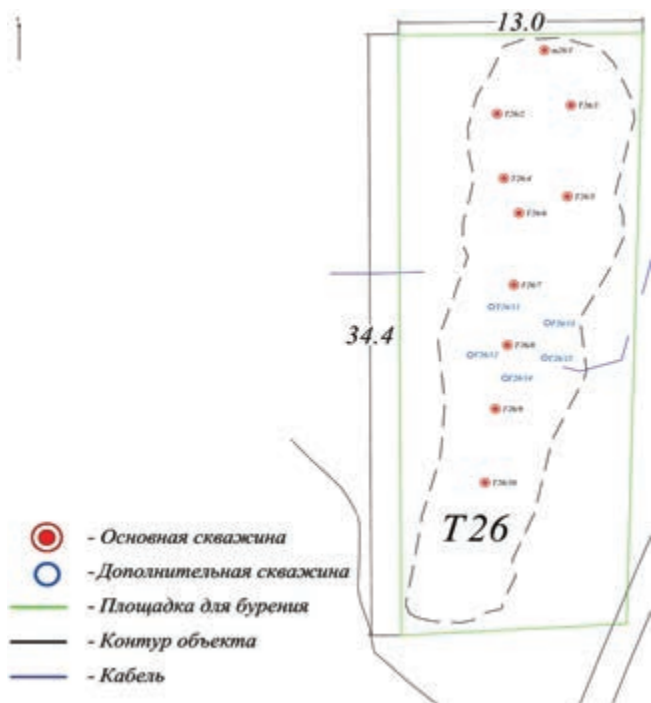
Рисунок 2.98. Схема бурения скважин на объекте T26

На объекте были пробурены 10 основных и 5 дополнительных скважин (Рисунок 2.98).

В результате проведенных исследований было определено, что загрязнение объекта T26 сконцентрировано, в основном, в районе 8 скважины. Глубина залегания максимумов в вышеописанной области составляет около 160-170 см.

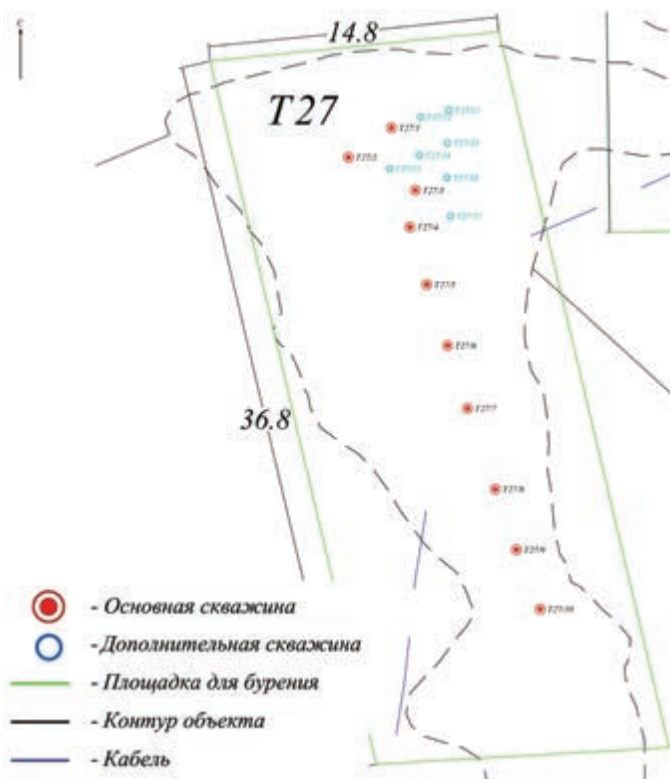
Рисунок 2.100. Схема бурения скважин на объекте T27

Обследование объекта T27 выполнялось с помощью пробуренных основных и дополнительных скважин (9 основных и 9 дополнительных) (Рисунок 2.100).

В результате проведенных исследований установлено, что максимальное загрязнение сконцентрировано в окрестностях скважины 4, на глубине 295-310 см.
