УСИЛЕНИЕ БЕЗОПАСНОСТИ
на испытательной площадке «Опытное поле»
Семипалатинского испытательного полигона

Батырбеков Э. Г., Березин С. А.,
Айдарханов А. О., Осинцев А. Ю.,
Мустафина Е. В.

У-74 Батырбеков Э. Г., Березин С. А., Айдарханов А. О., Осинцев А. Ю., Мустафина Е. В. Усиление безопасности на испытательной площадке «Опытное поле» Семипалатинского испытательного полигона. – Курчатов: Национальный ядерный центр Республики Казахстан, 2021. – 264 стр.

В монографии представлен комплекс исследовательских и инженерно-технических работ по усилению безопасности на испытательной площадке «Опытное поле» Семипалатинского испытательного полигона. Данные работы позволили впервые в истории изучения территории полигона наиболее полно и комплексно исследовать территорию отдельной испытательной площадки. Масштаб работ по приведению в безопасное состояние объектов на площадке «Опытное поле» превышает объем отдельных видов работ, проведенных ранее на любых других площадках полигона.

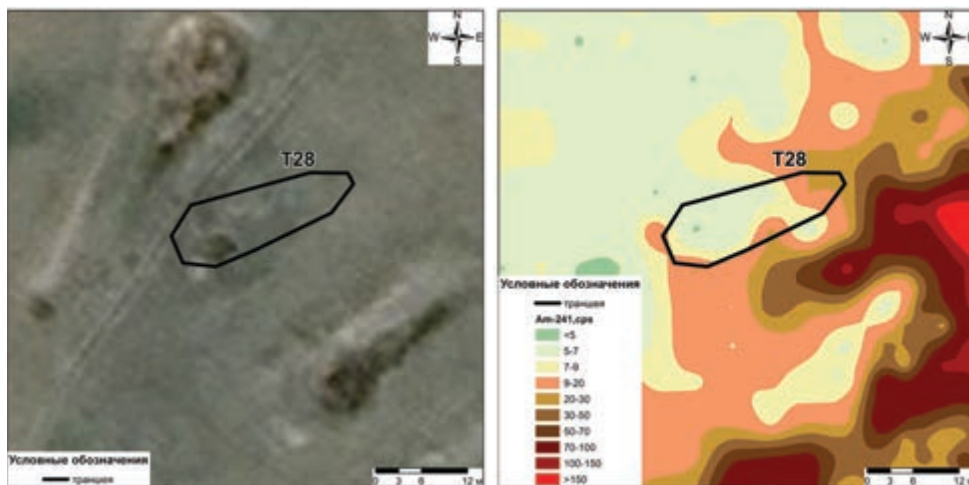
Рисунок 2.101. Космический снимок и схема площадного распределения ^{241}Am на объекте T28

ние показало, что объект имеет ровный рельеф и трудно идентифицируется как на местности, так и на космическом снимке (Рисунок 2.101). Определить объект T28 помог земляной провал, который образовался в земляной отсыпке с течением времени. Площадное загрязнение на объекте является неравномерным, что объясняется наличием отсыпки из чистого грунта (Рисунок 2.101).

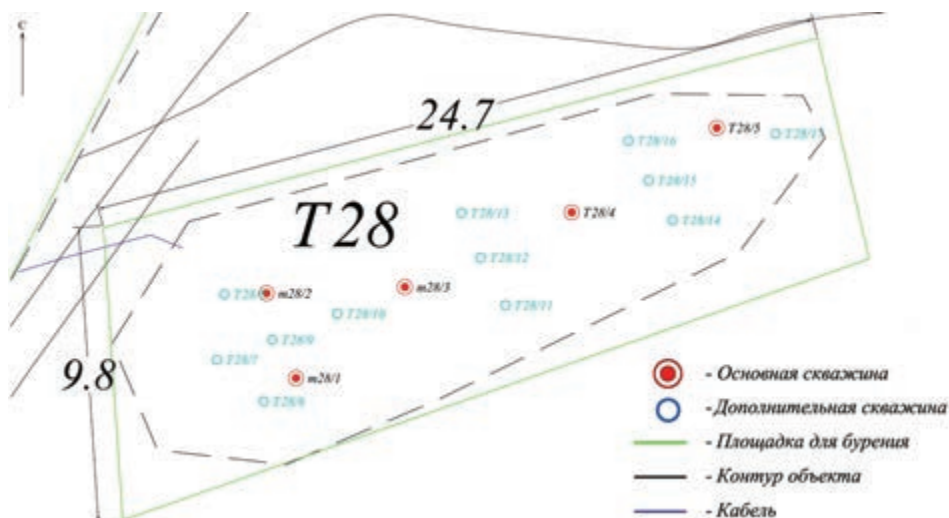
Рисунок 2.102. Схема бурения скважин на объекте T28

Для проведения обследования траншеи было пробурено 9 скважин (5 основных и 4 дополнительных) (Рисунок 2.102).

Анализ данных, полученный с помощью метода гамма-каротажа, выявил, что наиболее загрязненной является часть траншеи в районе скважин 1-5, а максимальные уровни загрязнения обнаружены на глубине 190-330 см. Обследование показало, что, как и на большинстве других траншей, загрязнение имеет максимальную глубину залегания в «головной» части объекта Т28 и плавно снижается вдоль оси по направлению к «хвостовой» части. Выявленное поверхностное загрязнение связано с загрязнением земляной отсыпки траншеи от других поверхностных испытаний, осуществляемых на площадке П-2М. Концентрация ^{241}Am в поверхностном и глубинном слоях достигает $n \times 10^6$ Бк/кг, ^{239}Pu – $n \times 10^7$ Бк/кг, ^{235}U – 270 Бк/кг. На основании результатов измерений был рассчитан коэффициент отношения $^{239}\text{Pu}/^{241}\text{Am}$, среднее значение которого составило $9,0 \pm 1,1$. Содержание суммы изотопов урана в почве Т28 достигает десятков единиц ppm при среднем кларковом содержании 2,7 ppm, что свидетельствует о признаках наличия привнесенного урана. Массовая доля ^{235}U при этом составила 0,67%, что свидетельствует о присутствии на объекте урана с соотношением изотопов, близким к природному.

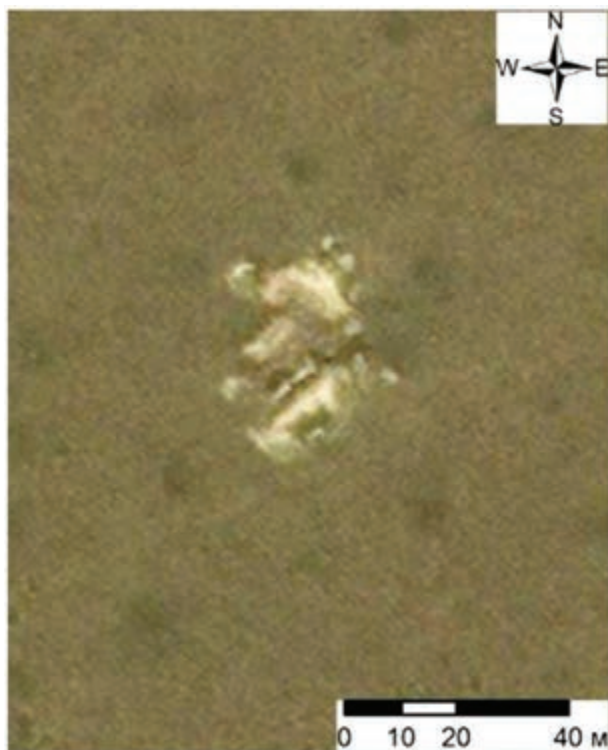
Рисунок 2.119. Общий вид объекта М-4 на космоснимке

Данный объект является котлованом искусственного происхождения, расположенным в северо-восточной части испытательной площадки «Опытное поле» (Рисунок 2.115), в котором были обнаружены отходы лабораторной деятельности. Размеры объекта составили 5х10х2 м (ДхШхГ) (Рисунок 2.119).

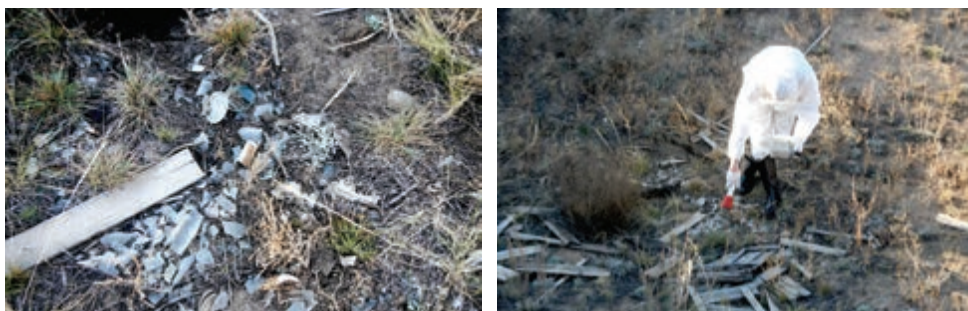
Рисунок 2.120. Вид отходов лабораторной деятельности на объекте М-4

Первичное обследование параметров радиоактивного загрязнения на М-4 осуществлялось путем проведения ПГСС в 2013 г. В связи с тем, что техногенный объект имеет небольшой размер, в дополнение к ПГСС была проведена ДГСС, а также отбор проб и лабораторных анализов (Рисунок 2.120).

Мощность дозы (МЭД) в точке максимума составляет до 25 мкЗв/ч, плотность потока β -частиц – до 2850 част/мин·см². По результатам исследований выявлено, что содержание ОЯД составляет более 8 ppm [5] (Рисунок 2.121).

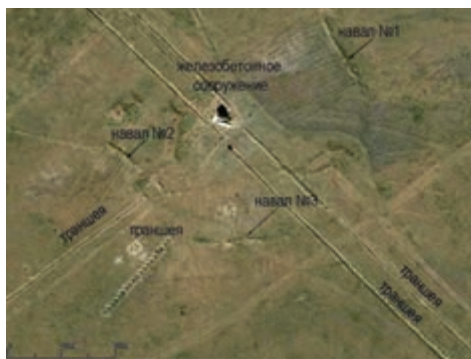
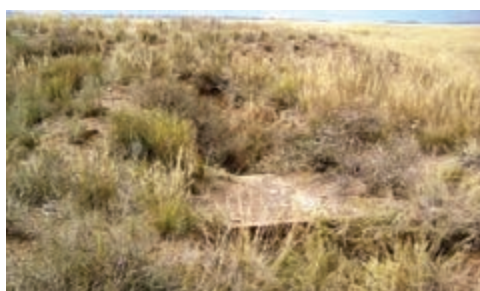
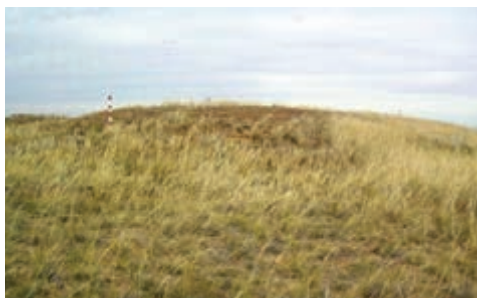
Рисунок 2.122. Техногенные объекты в пределах участка ИК-1

Исследуемый объект расположен в 5-ти км юго-восточнее площадки П-1 (Рисунок 2.115). Данный объект представлен несколькими объектами, где проводились земляные работы (Рисунок 2.122).

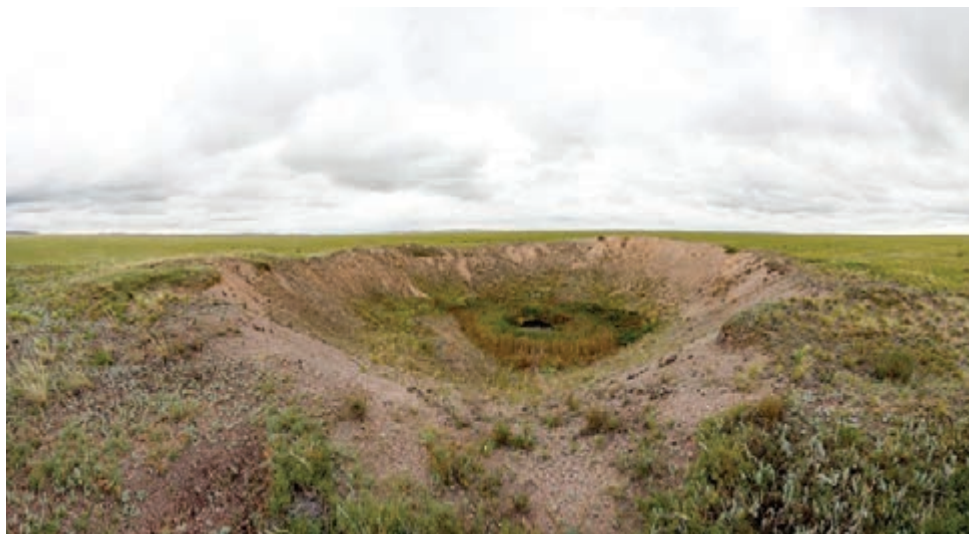
Рисунок 2.129. Панорама объекта В-1

В результате проведения обследования юго-западной части испытательной площадки «Опытное поле» методом ПГСС и дешифрированием космических снимков южнее площадки П-3 был выявлен объект – воронка с повышенным уровнем радиоактивности (Рисунок 2.129). Объект, получивший название В-1, сформирован вследствие проведения наземного ядерного взрыва малой мощности.

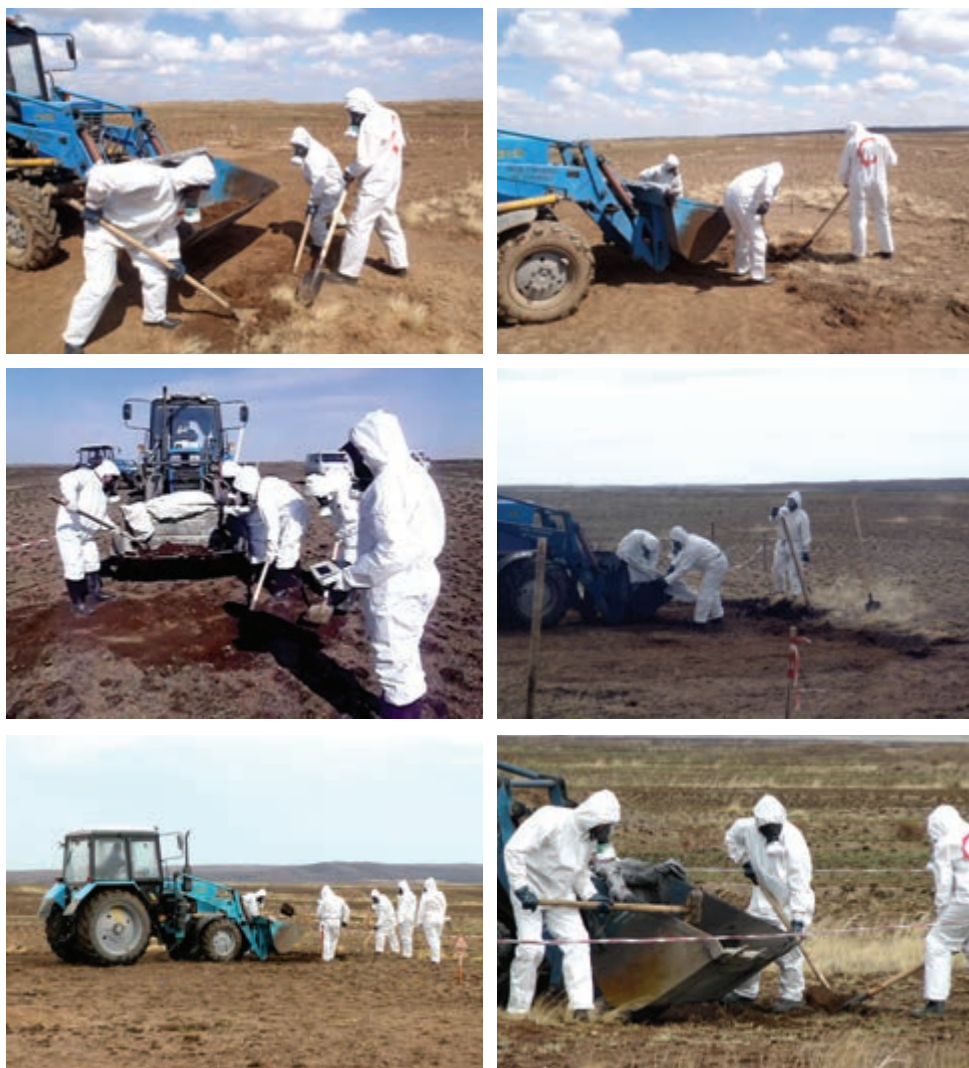
Рисунок 3.2. Изъятие ОЯД

Изъятие ОЯД проводилось ручным способом на участках 2, 12 и 13. (Рисунок 3.2).

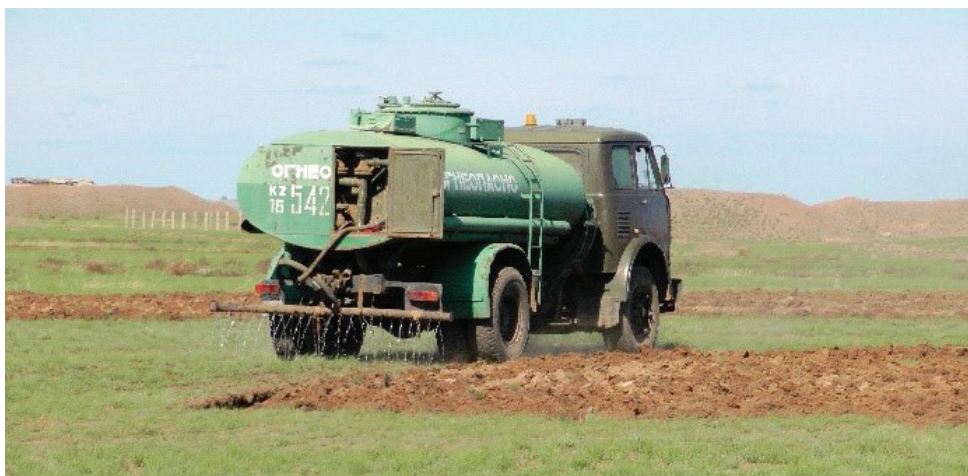
Рисунок 3.4. Орошение участка под вспашку и рабочей площадки

Так как весь технологический процесс от изъятия грунта до формирования ТУКов связан с пылением, в течение всей рабочей смены проводилось увлажнение дорог, участков изъятия и рабочей площадки. Также перед проведением работ по вспашке участки обильно поливались водой. Данное орошение позволило практически полностью предотвратить пыление (Рисунок 3.4).

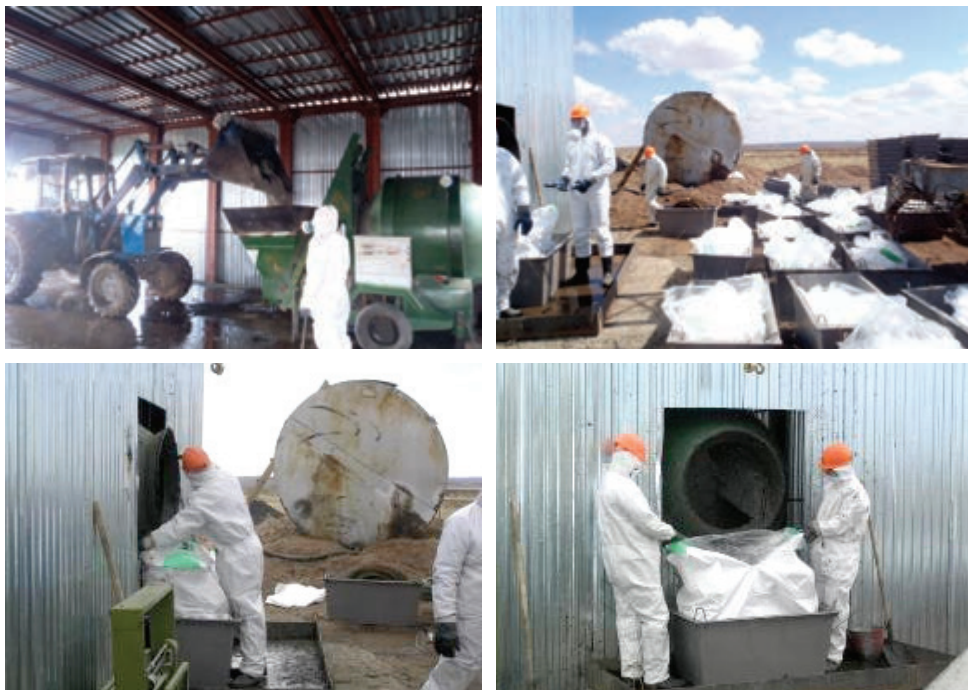
Рисунок 3.5. Бетонирование ОЯД и размещение в ТУКи

Для предотвращения возможности дальнейшего изъятия ОЯД из грунта на участке переработки извлеченного грунта, он был смешан с бетонным раствором, утяжеленным магнетитом (Рисунок 3.5).

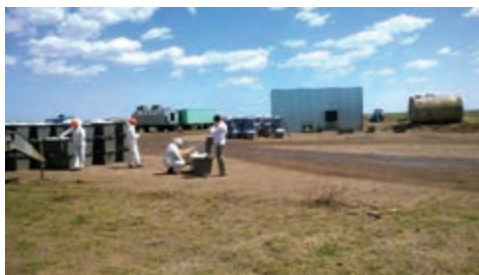
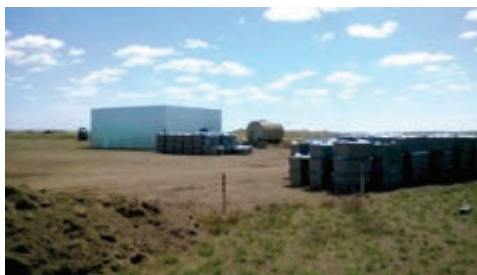
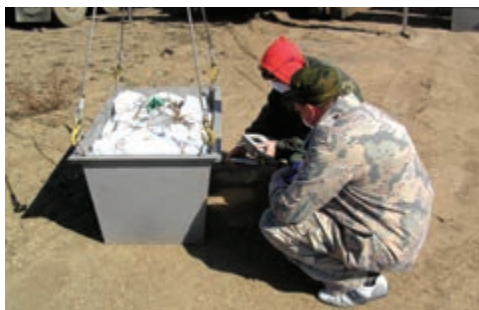
Рисунок 3.6. Прием контейнеров на площадке

Перед транспортировкой ТУКи взвешивались, маркировались. Для определения активности содержащихся ОЯД на каждом ТУКе проводились измерения с использованием спектрометра (Рисунок 3.6). Определялась общая активность ОЯД. Эти данные заносились в паспорт ТУКа.

а) Площадка складирования ТУК

б) Измерение активности ТУК

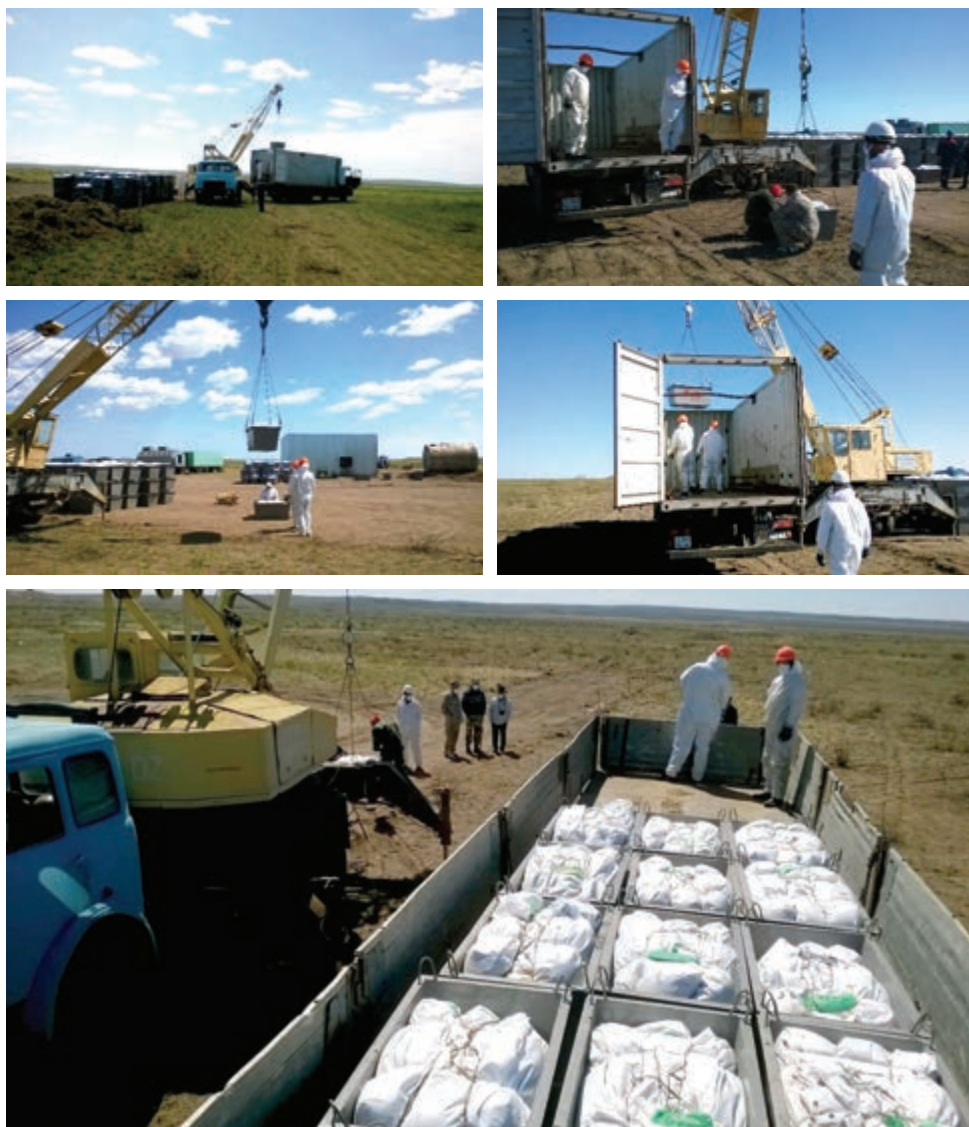
Рисунок 3.7. Погрузка контейнеров на площадке

Специальными автомобилями все контейнеры с радиоактивным грунтобетоном были перевезены с площадки «Опытное поле» и приняты на КИР «Байкал-1» НЯЦ РК для долговременного хранения (Рисунок 3.7). Всего было выполнено 10 рейсов.

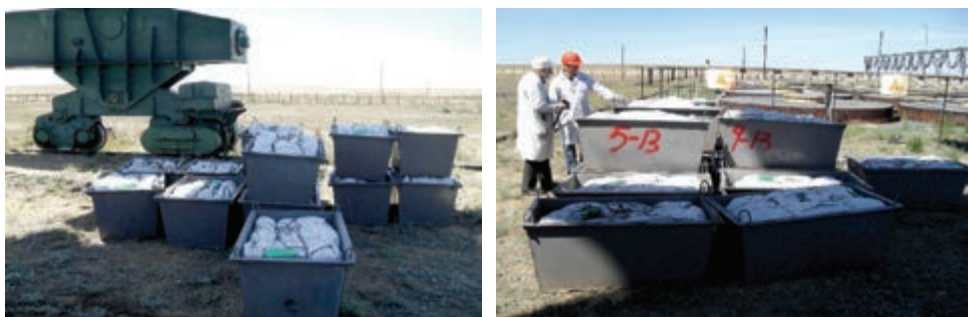
Рисунок 3.8. Размещение контейнеров на перекрытии и их маркировка

После разгрузки специальных автомобилей контейнеры с грунто-бетоном были размещены на КИР «Байкал-1» для маркировки и дальнейшего перемещения их на место хранения, которое имеет специализированное хранилище твердых радиоактивных отходов с соответствующей инфраструктурой для долговременного безопасного хранения (Рисунок 3.8).

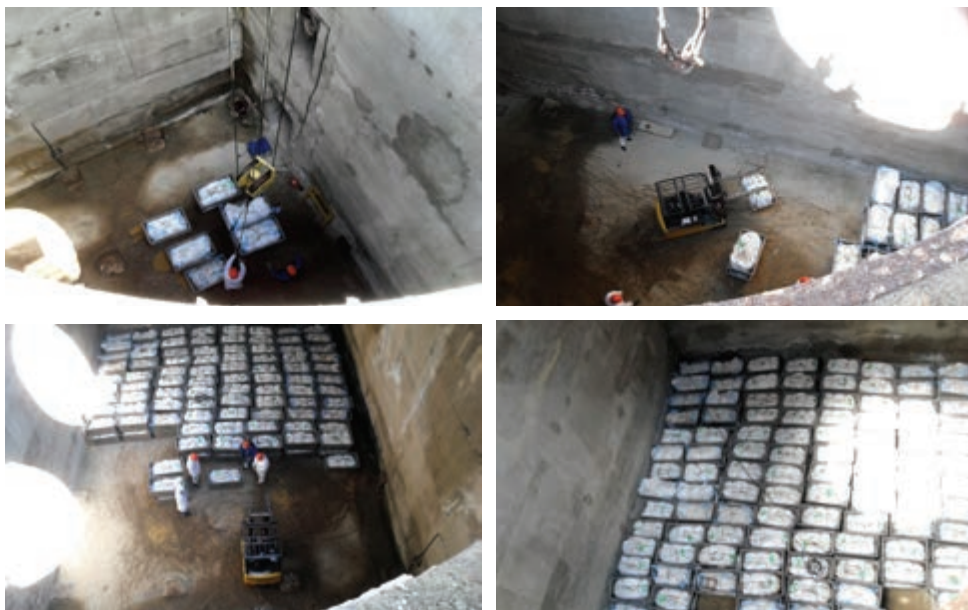
Рисунок 3.9. Размещение контейнеров в хранилище

ТУКи были размещены в два яруса по всей площади помещения (Рисунок 3.9).

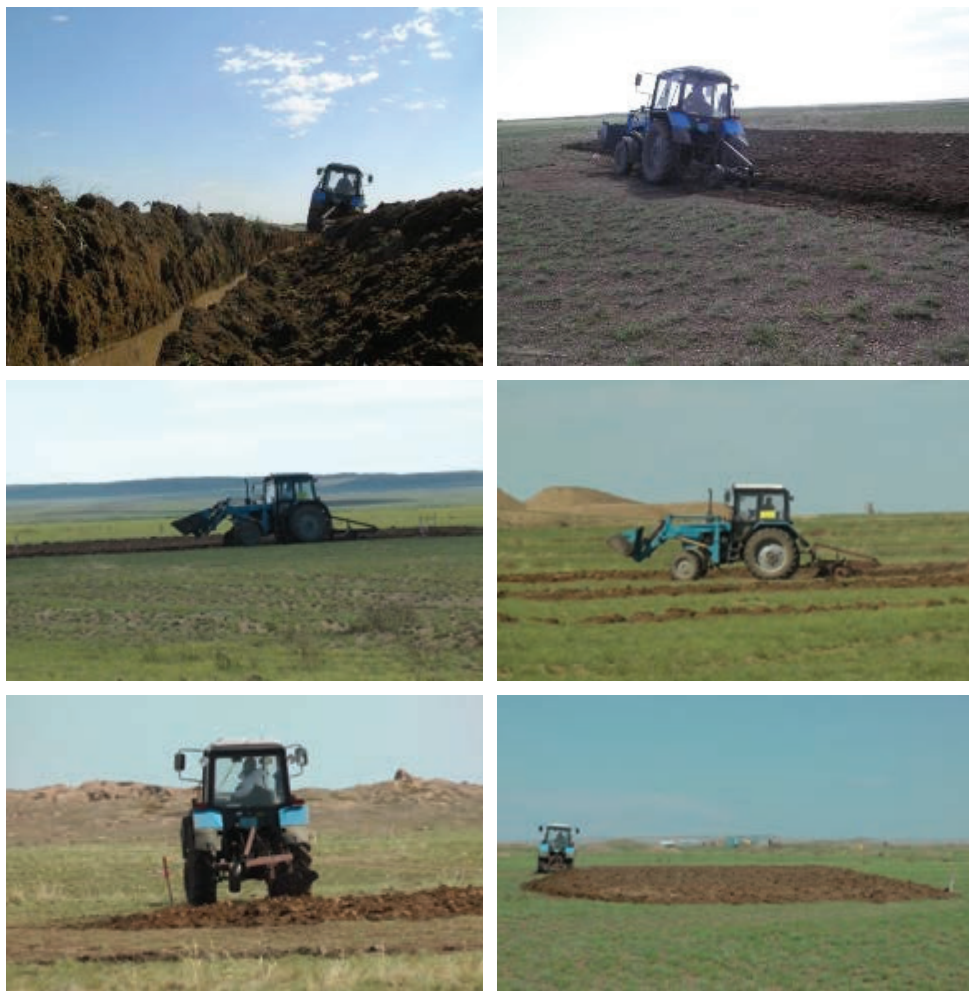
Рисунок 3.10. Вспашка участков

Вспашка проведена на глубину 40-50 см (Рисунок 3.10).

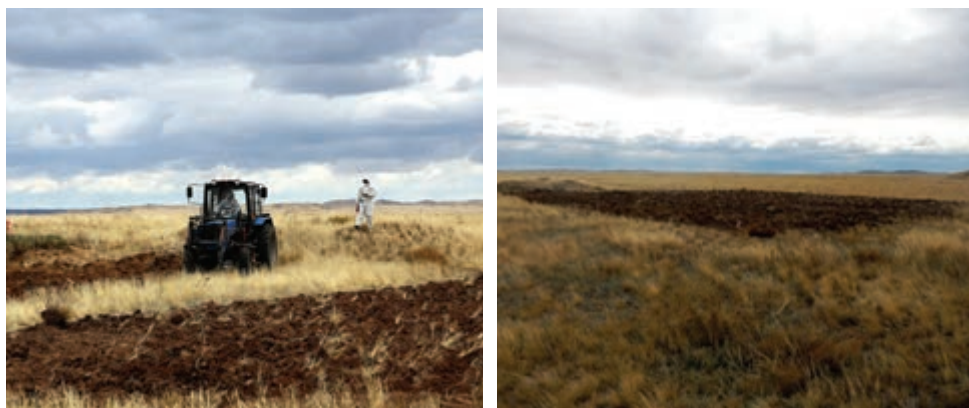
Рисунок 3.14. Вспашка участка

Площадь участка составила $\sim 1400 \text{ м}^2$; глубина вспашки – 40-50 см (Рисунок 3.14).

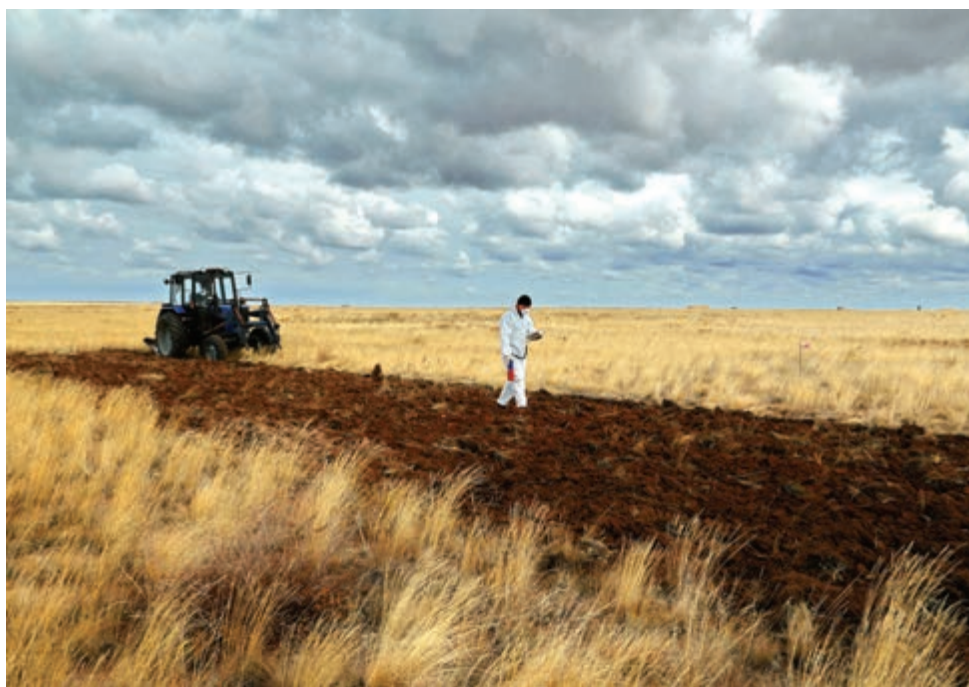
Рисунок 3.15. Измерение радиационных параметров во время вспашки на площадке П-3

Во время проведения работ по вспашке почвы ОЯД на участке находился спектрометрист, который осуществлял оперативный контроль эффективности вспашки (Рисунок 3.15).

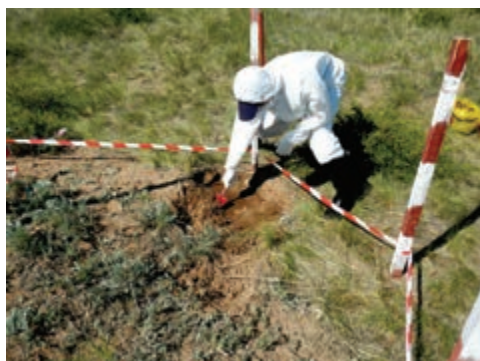
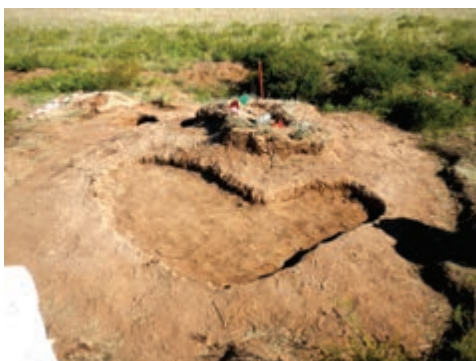
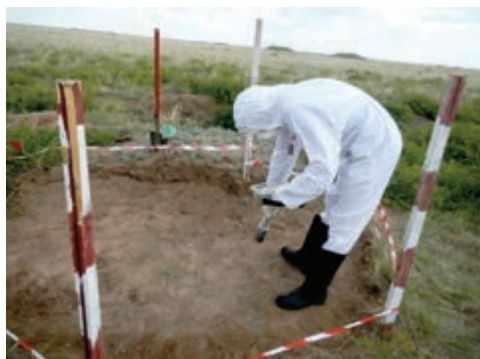
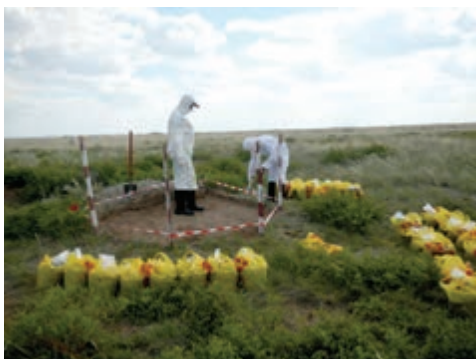
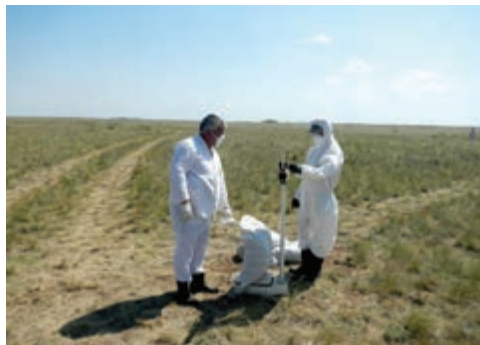
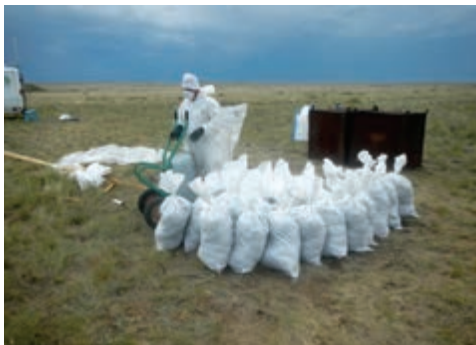
Рисунок 3.20. Работы по изъятию ОЯД

На рисунке представлен вид участка работ по изъятию ОЯД (Рисунок 3.20).

После снятия верхнего слоя в пределах оконтуренного участка активность грунта контролировалась спектрометром, находившемся на участке ведения работ. Контроль осуществлялся с использованием полевого гамма-спектрометра в режиме «поиск» – для этой цели проведена калибровка прибора для оперативной оценки уровня содержания ОЯД. В случае превышения значения установленного критерия суммарного содержания ОЯД более 8 ppm, изъятие грунта проводилось и на большую глубину, а в некоторых случаях и за пределы изначально определенных контуров участка – поскольку загрязненные ОЯД фрагменты были заглублены и экранировались грунтом.

а) изъятие грунта на участке

**б) контроль активности грунта на участке изъятия
и изъятый грунт в первичной таре**

в) взвешивание первичной тары и ее складирование перед транспортировкой

Изъятие грунта проводилось в первичную упаковочную тару – полиэтиленовые мешки, далее в полипропиленовый мешок после чего они размещались в транспортные упаковочные контейнеры (ТУК) для дальнейшей транспортировки к месту переработки грунта.

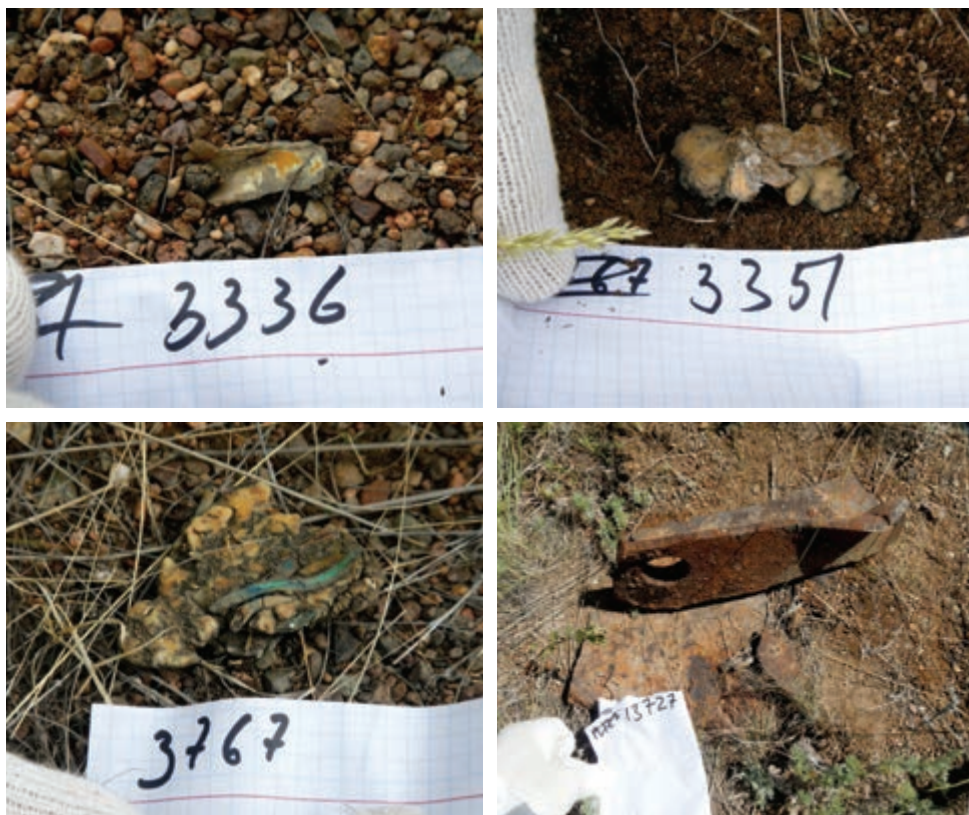
Изъятие на участках точечного загрязнения – как правило небольших фрагментов происходило по схеме: специалист выходил в точку с использованием высокоточного GPS-приемника по данным ДГСС и в режиме «поиск» гамма-детектором с коллиматором осуществлял поиск фрагментов в радиусе 0,5 м, т.е. в границах сети обследования (Рисунок 3.21). Часто обнаруживалось более 1 фрагмента. Фрагменты хорошо обнаруживались, т.к. их активность была в десятки-сотни раз выше даже на уровне общего загрязнения территории.

Глубина выявленных фрагментов достигала до 15 см (чаще до 5 см).

Рисунок 3.21. Найденные фрагменты и подпись соответствуют ближайшей точке сети обследования

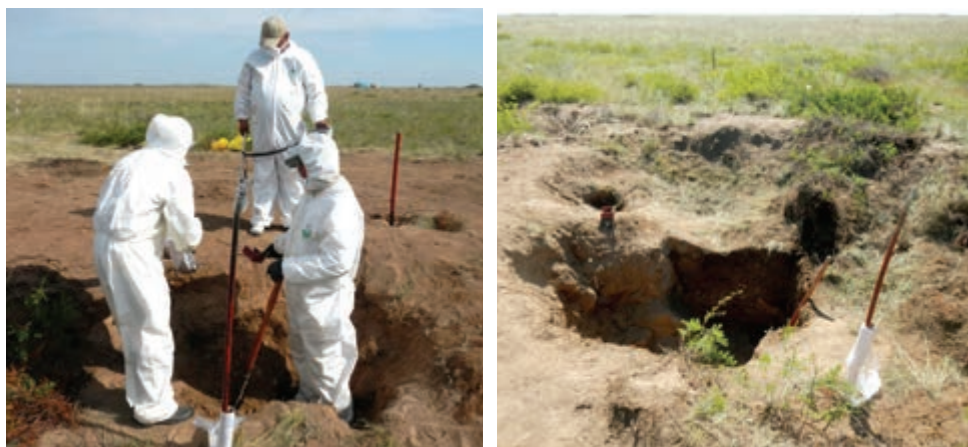
Рисунок 3.23. Участок приповерхностного загрязнения

Однако, во время изъятия ОЯД, по мере увеличения глубины изъятия южнее основного участка загрязнения было отмечено и повышение активности грунта на глубине до 1,2 м (Рисунок 3.22, Рисунок 3.23). Мощность эквивалентной дозы гамма-излучения выросла с 0,15 мкЗв/ч на поверхности до 100 мкЗв/ч на глубине котлована.

Максимальные значения активности, выявленные в месте работ, были сосредоточены в слое 80-100 см от дневной поверхности. Содержание ОЯД по данным исследований в мобильной лаборатории достигала десятков ppm (более подробно в пункте главы 2.2.3. Техническая площадка П-3, П-5).

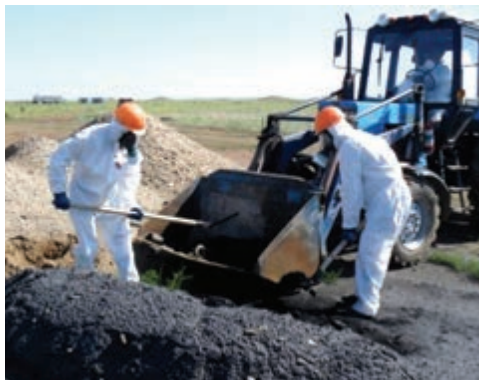
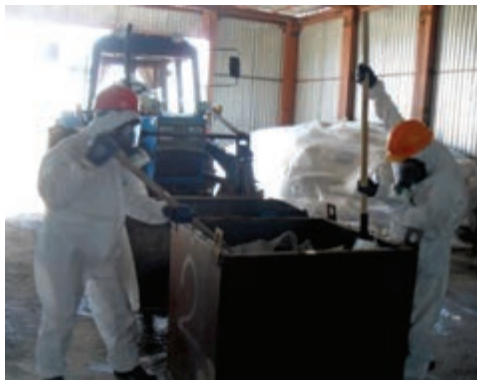
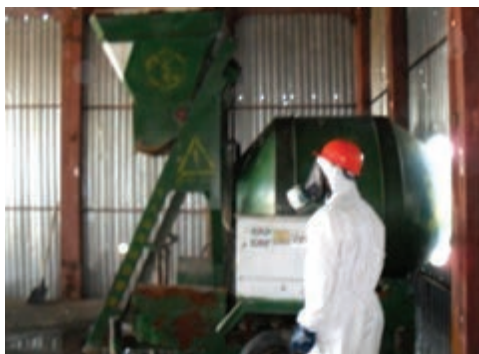
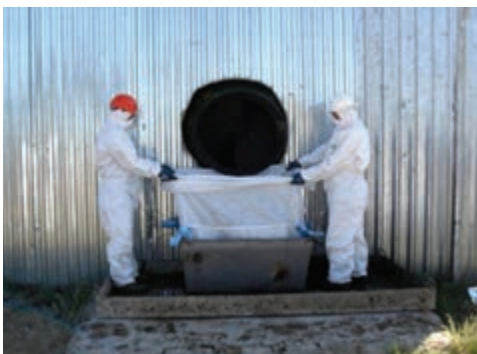
Рисунок 3.24. Работы по бетонированию ОЯД

После изъятия ТУКи с ОЯД были перемещены на участок переработки извлеченного грунта, где проводилась переработка извлеченного грунта (бетонирование с включением магнетита). Процесс работ представлен на рисунке (Рисунок 3.24).

а) Подготовка сухой
грунто-бетонной смеси

б) Извлечение грунта с ОЯД
из контейнера (ТУК)

в) Раствор смеситель в работе

г) Прием готового грунтобетона в ТУКи

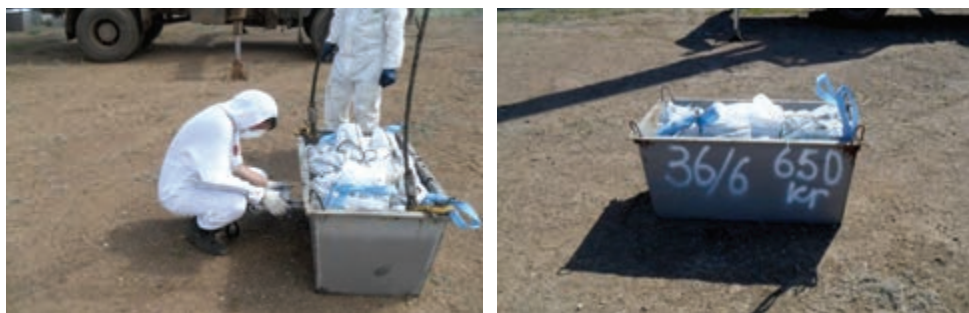
Рисунок 3.25. Определение активности, нумерация ТУКов

После того как ТУК был подготовлен, спектрометром определена активность каждого ТУКа. Далее ТУКи пронумерованы, взвешены и подписаны (Рисунок 3.25).

Перед транспортировкой ТУКи взвешивались, маркировались. Для определения активности содержащихся ОЯД на каждом ТУКе проводились измерения с использованием спектрометра. Определялась общая активность ОЯД. Эти данные заносились в паспорт ТУКа.

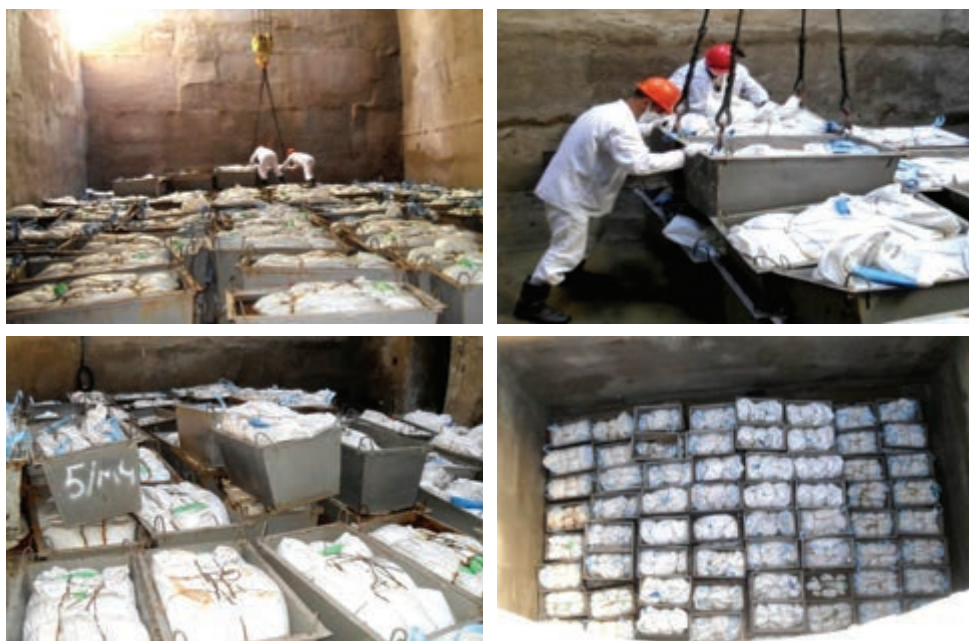
Рисунок 3.26. Размещение ТУКов в хранилище

Специальными автомобилями все контейнеры с радиоактивным грунтобетоном были перевезены с площадки «Опытное поле» и приняты на КИР «Байкал-1» НЯЦ РК. После разгрузки специальных автомобилей контейнеры с грунтобетоном были промаркированы и далее перемещены на место долговременного хранения, которое имеет соответствующую инфраструктуру для долговременного хранения (Рисунок 3.26).

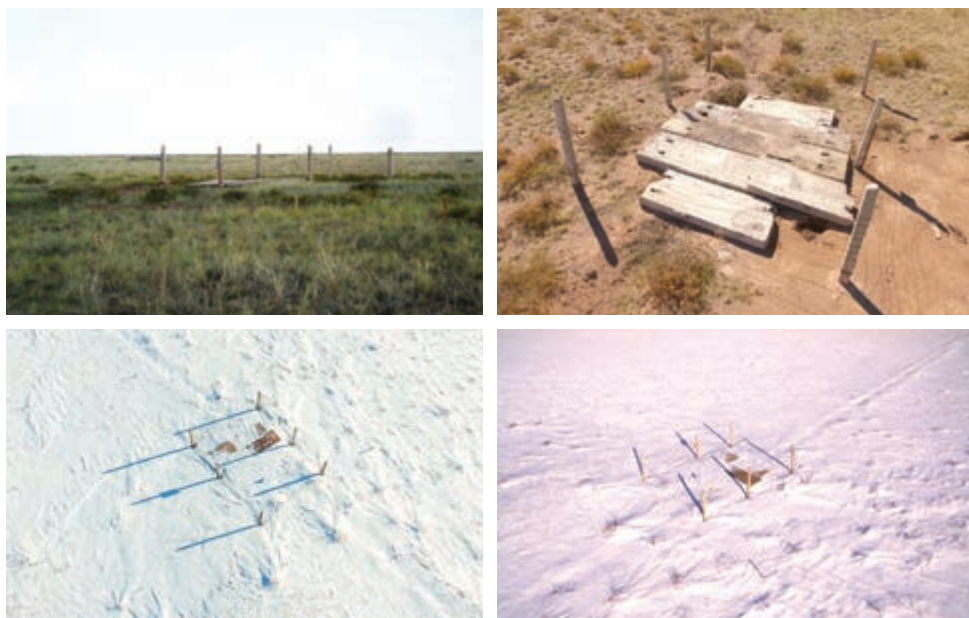
- произведена укладка бетонных плит непосредственно на место проведения работ (Рисунок 3.27);
- участок работ по периметру огорожен колючей проволокой (Рисунок 3.27);
- на территории рабочей площадки размещены сейсмические детекторы и датчики движения с функцией передачи сигнала срабатывания на пост охраны НЯЦ (Рисунок 3.28).

Рисунок 3.27. Фотографии элементов физической защиты объекта «Пандора» после работ по изъятию ОЯД

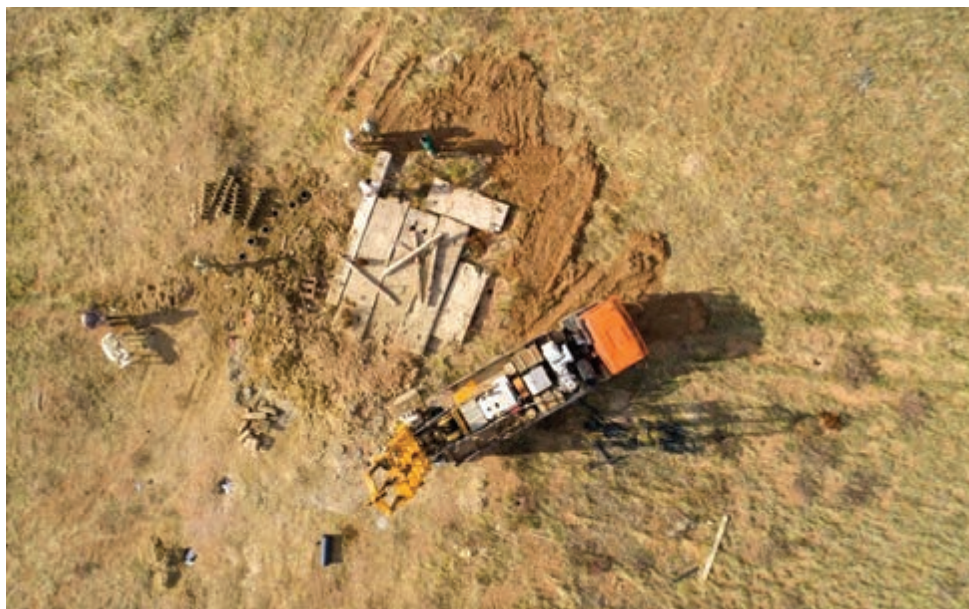
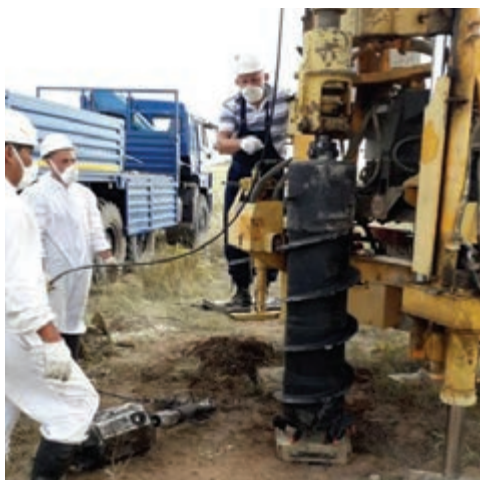
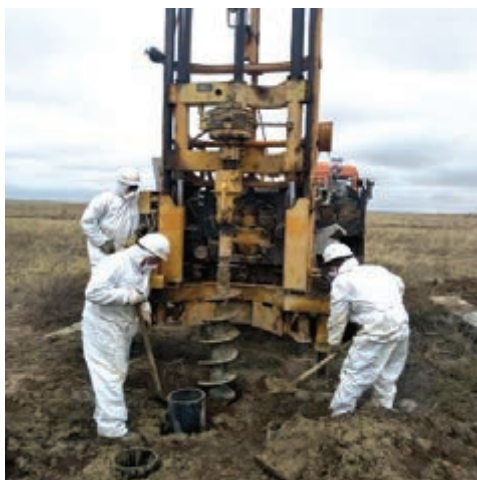
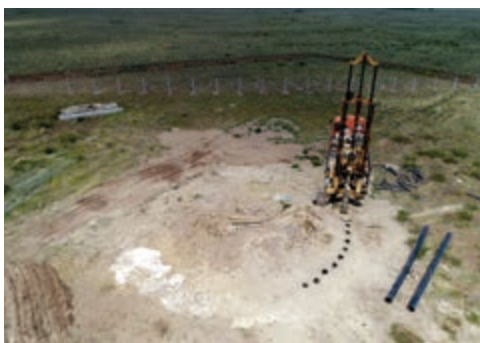
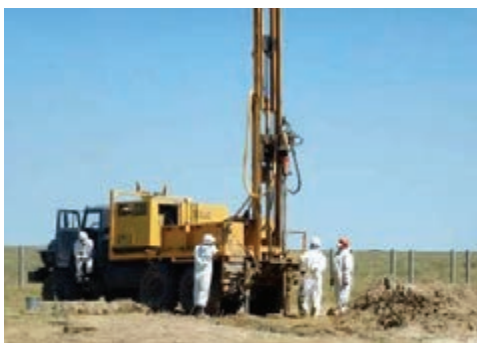
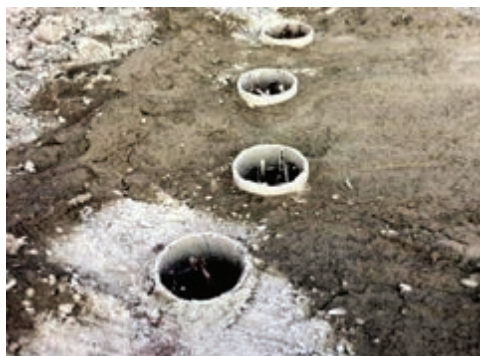
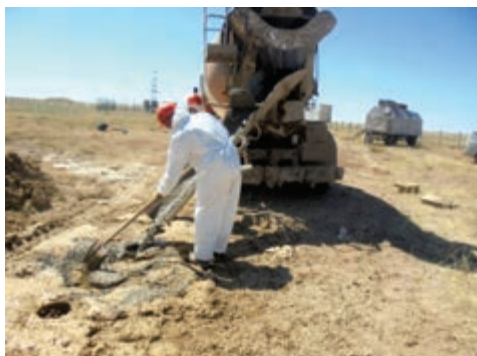
Рисунок 3.29. Буровые работы на объекте «Пандора»

Процесс бурения и бетонирования скважин представлен на рисунке (Рисунок 3.29). Основную сложность при буровых работах представлял высокий уровень грунтовых вод, достигавший отметки -2 м от поверхности. Глубина бурения до 6 м и близкое расположение скважин представляли дополнительную сложность при проведении работ.

а) общий вид объекта «Пандора» на этапе бурения

б) Отработка методики бурения полым снарядом

в) Буровые работы с применением стандартных шнеков

г) Процесс бурения и обсадки скважин

д) Чистка скважин компрессором

е) Скважины, подготовленные к заливке бетоном

ж) Бетонирование скважин

Согласно проекту, над участком, содержащим ОЯД предусматривалось создание железобетонного защитного сооружения мощностью 1,5 м железобетона и диаметром 14 м, двух рядов железобетонных свай, заглубленных на 6 м (всего 106 шт.). Дополнительно предусматривалось создание грунтовой насыпи высотой более 1 м для всего защитного сооружения.

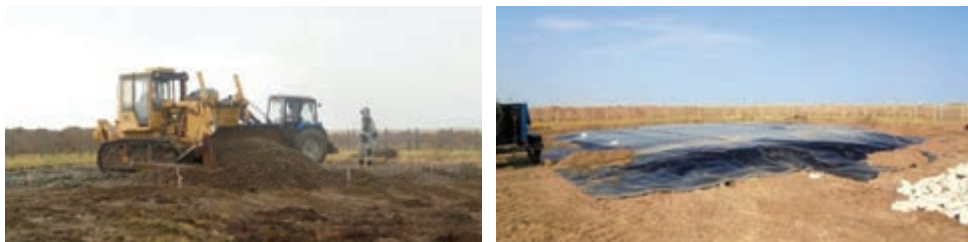
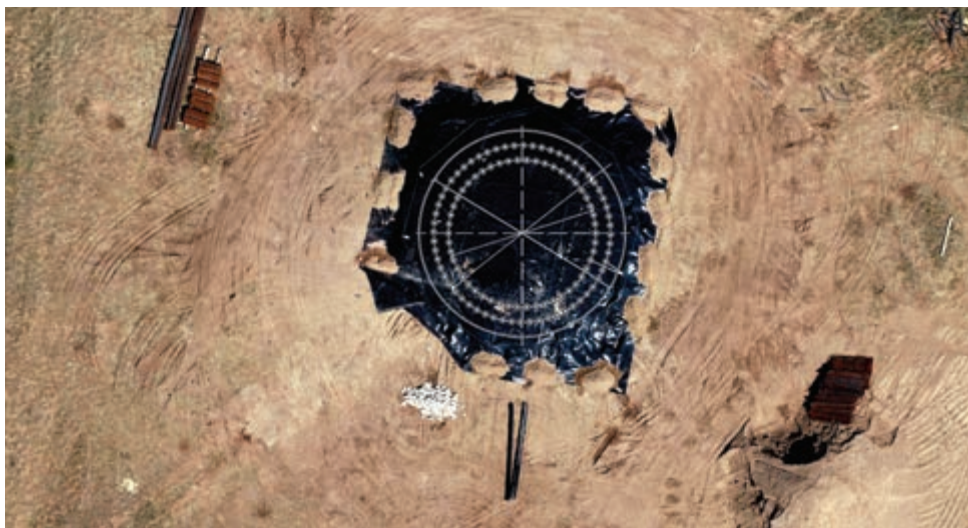
Рисунок 3.30. Планировка щебня и уложенный нижний слой геомембраны

Далее в соответствии с проектом было подготовлено основание из щебня и песка для возведения железобетонного колпака. Естественный рельеф был выровнен внутри контура скважин. Затем было выполнено устройство оснований из щебня и песка толщиной 200 мм и 100 мм соответственно. Далее на подготовленные основания был уложен гидроизоляционный слой из геомембраны толщиной 2 мм для гидроизоляции нижнего слоя защитного колпака (Рисунок 3.30).

а) Планировка щебня и укладка геомембраны

б) Снимок с наложением установленных железобетонных колонн и границами защитного сооружения

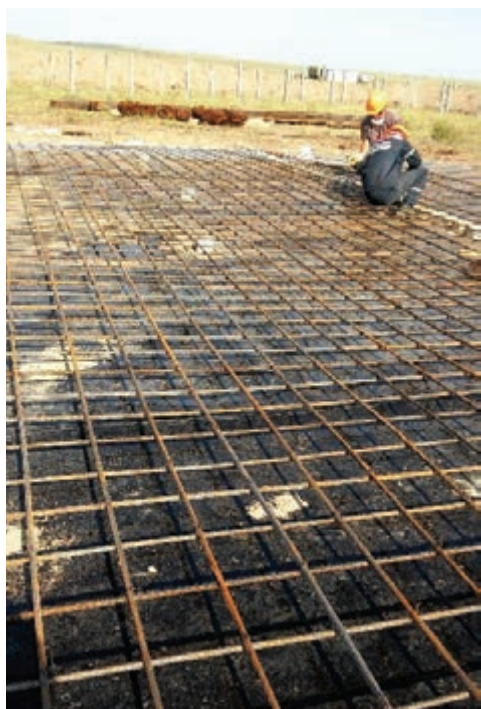
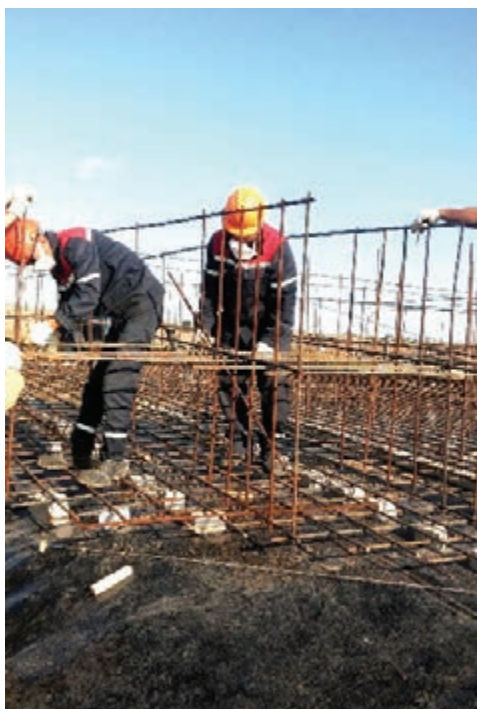
Рисунок 3.31. Этапы армирования защитного колпака

После устройства оснований и гидроизоляции произведены работы по устройству пространственного арматурного каркаса для бетонного защитного колпака (Рисунок 3.31) и устройству опалубки (Рисунок 3.32) в форме десятиугольника, описанного вокруг окружности диаметром 14 м.

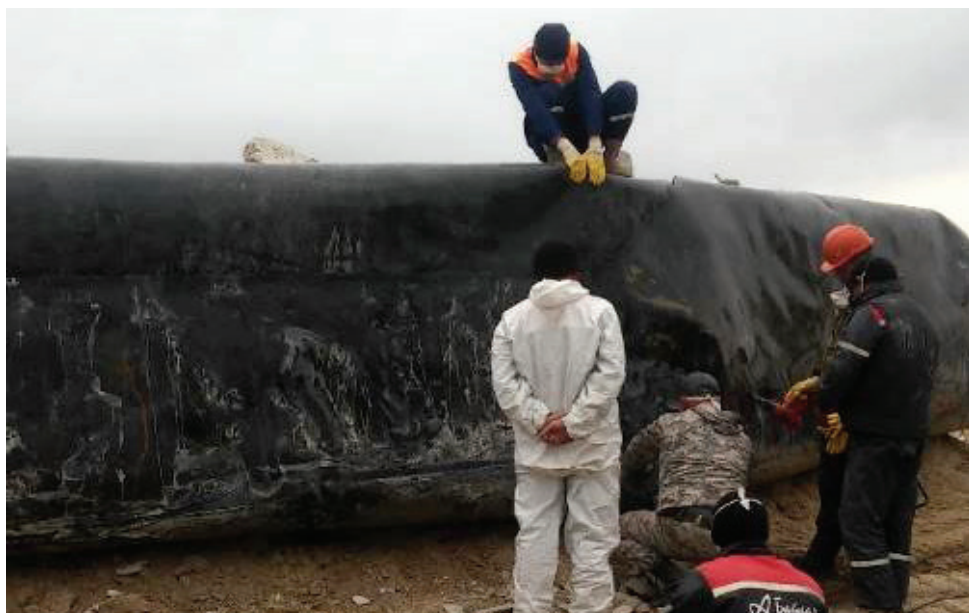
Рисунок 3.34. Гидроизоляция железобетонного колпака

После отверждения набора проектной прочности бетонного раствора была произведена гидроизоляция внешнего слоя (Рисунок 3.34).

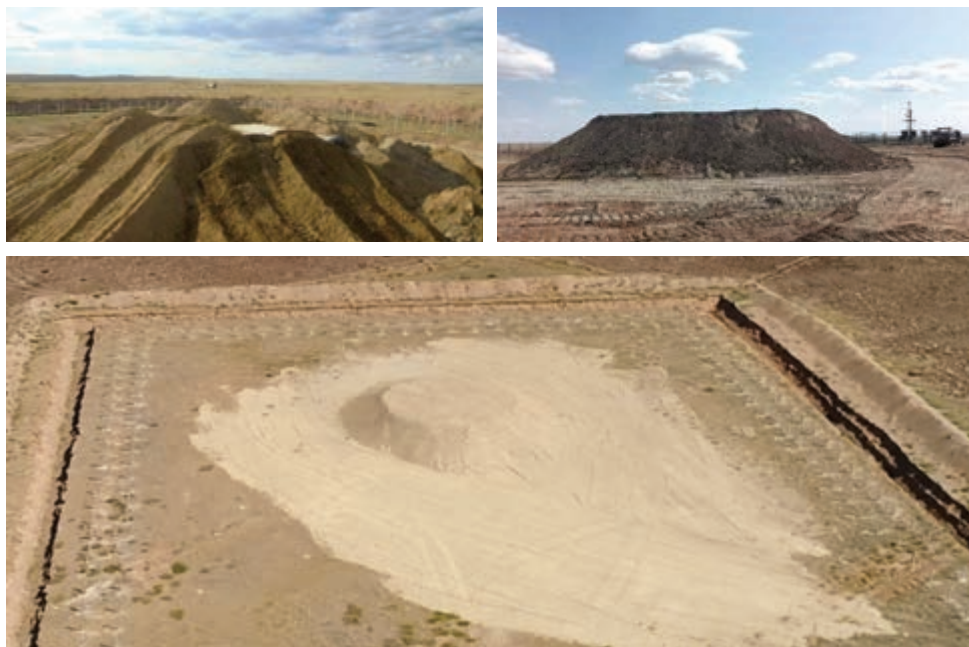
Рисунок 3.35. Обваловка защитного сооружения

На последнем этапе защитное сооружение обваловывалась чистым грунтом слоем 1 м (Рисунок 3.35).

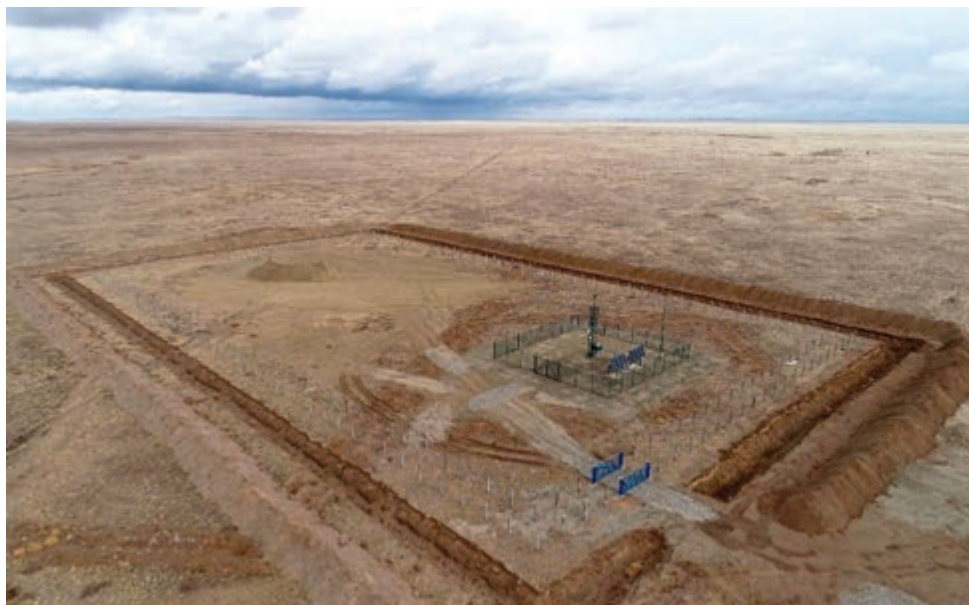
Рисунок 3.36. Окончательный вид объекта «Пандора» после завершения работ

Окончательный вид объекта на момент окончания работ по строительству многоуровневой системы физической защиты представлен на рисунке (Рисунок 3.36).

В результате работ по 4 этапу было создано защитное сооружение, соответствующее всем проектным нормам и требованиям, что позволило обеспечить безопасность объекта «Пандора». Параллельно описанным работам были проведены работы по созданию 2 и 3 уровня систем безопасности (подробнее в главе 4. Создание систем многоуровневой безопасности).
