УСИЛЕНИЕ БЕЗОПАСНОСТИ
на испытательной площадке «Опытное поле»
Семипалатинского испытательного полигона

Батырбеков Э. Г., Березин С. А.,
Айдарханов А. О., Осинцев А. Ю.,
Мустафина Е. В.

У-74 Батырбеков Э. Г., Березин С. А., Айдарханов А. О., Осинцев А. Ю., Мустафина Е. В. Усиление безопасности на испытательной площадке «Опытное поле» Семипалатинского испытательного полигона. – Курчатов: Национальный ядерный центр Республики Казахстан, 2021. – 264 стр.

В монографии представлен комплекс исследовательских и инженерно-технических работ по усилению безопасности на испытательной площадке «Опытное поле» Семипалатинского испытательного полигона. Данные работы позволили впервые в истории изучения территории полигона наиболее полно и комплексно исследовать территорию отдельной испытательной площадки. Масштаб работ по приведению в безопасное состояние объектов на площадке «Опытное поле» превышает объем отдельных видов работ, проведенных ранее на любых других площадках полигона.

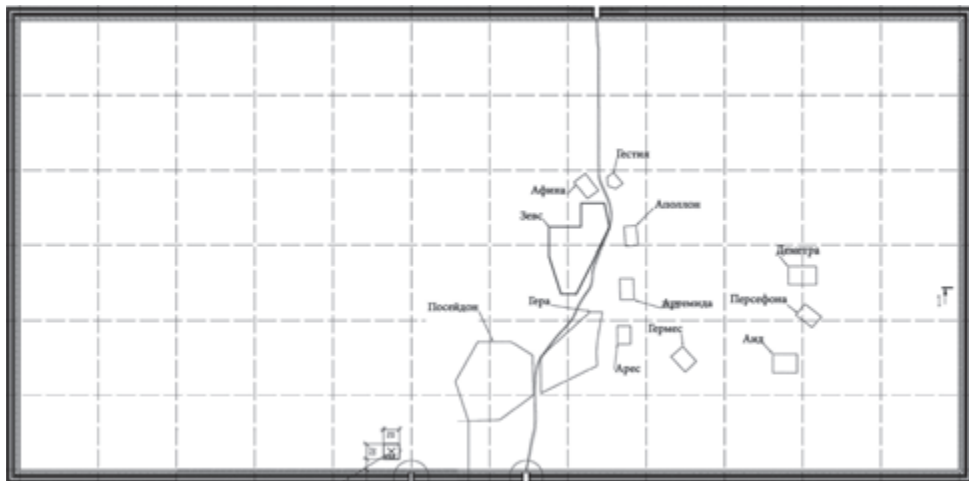
Рисунок 3.38. Схема расположения защитных сооружений на объекте «Олимп»

Проектом предусматривалось строительство 12 железобетонных колпаков мощностью 1 м над участками с содержанием ОЯД в приповерхностном слое грунта выше 8 ppm. Дополнительно, для защиты участков по периметру колпаков, устроены железобетонные колонны на глубину 4 метра. В проекте предусматривалось создание системы 2- и 3-уровня систем безопасности (Глава 4. Создание систем многоуровневой безопасности).

Площадь и геометрия защитных сооружений определялась размерами участков с ОЯД. Схема расположения защитных сооружений, название которых соответствует 12 верховным богам древнегреческой мифологии, представлена на рисунке (Рисунок 3.38).

В качестве оснований защитных сооружений обустроены слои из гравия и песка. Железобетонные колпаки со всех сторон гидроизолированы с применением геомембраны. Дополнительным защитным элементом служит насыпной слой грунта мощностью более 1 м.

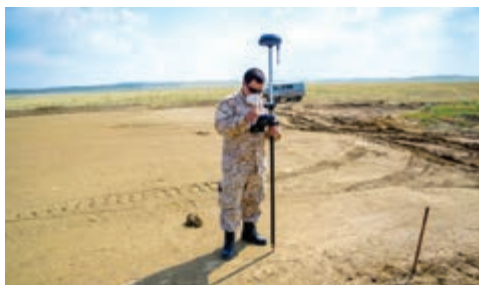
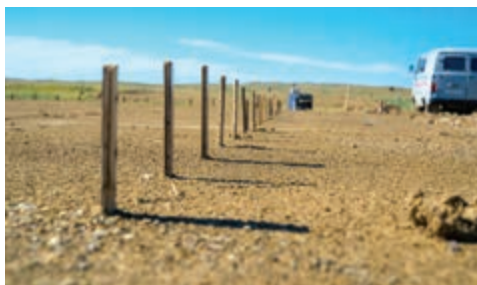
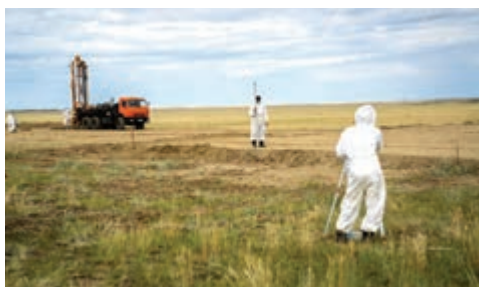
Рисунок 3.41. Геодезические работы

1. Топографическая съемка всей площадки, вынос в натуру точек проекта под бурение скважин на площадках, вынос в натуру поворотных точек под отсыпку площадок и границ защитных сооружений.
2. Исполнительная съемка всех площадок.
3. Проверка высот установленных обсадных труб на всех площадках.
4. Контрольные измерения совместно проводимых работ филиалами НЯЦ РК на всех объектах.
5. Аэрофотосъемочные работы.

а) вынос точек для бурения скважин с использованием высокоточного GPS

б) точки для бурения скважин

в) нивелирование площадки

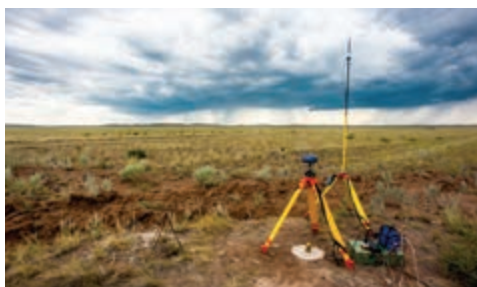
г) базовая станция EPOCH-50 в полевом лагере

Во время проведения работ на объекте «Олимп» проводились следующие топогеодезические работы (Рисунок 3.41):

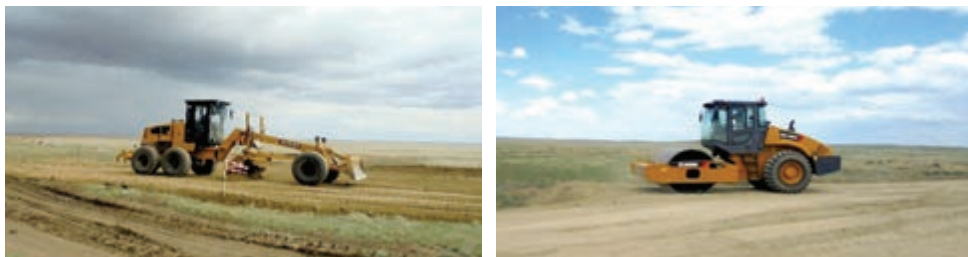
Планировка территории проводилась путем отсыпки территории участка чистым грунтом, выравниванием грунта с использованием

грейдера и укаткой вибрационным катком. Подобное было необходимо для обеспечения работы буровых установок – поскольку территория площадки представляла собой техногенно-измененный рельеф высокой пересеченности. Отсыпка грунтом обеспечила и минимизацию облучения персонала и загрязнения техники от загрязненного грунта (Рисунок 3.42).

**Рисунок 3.42. Планировка территории:
отсыпка, грейдирование и уплотнение грунта**

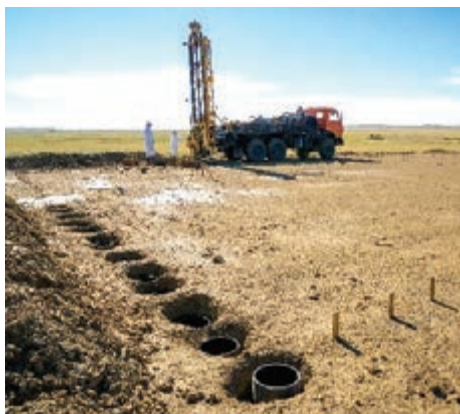
а) Бурение скважин буровой установкой

Буровые работы на объекте «Олимп» проводились при помощи крано-манипуляторной установки и буровой установки.

Для вскрытия горных пород использовался механический вращательный метод бурения. В качестве основного бурового инструмента использовались шнеки и долото диаметром 350/360 мм. Принцип бурения заключался в разрушении горных пород долотом, закрепленным на конце ведущего шнека во время вращения и давления, создаваемого буровой установкой.

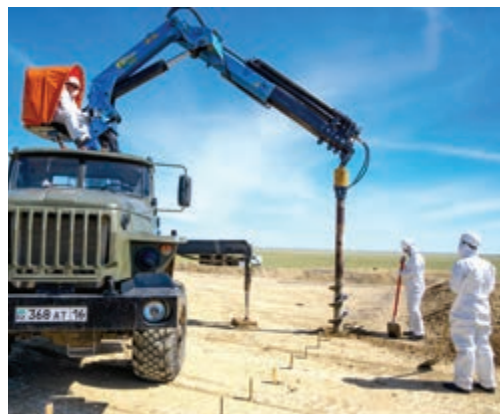
б) Бурение крано-манипуляторной установкой

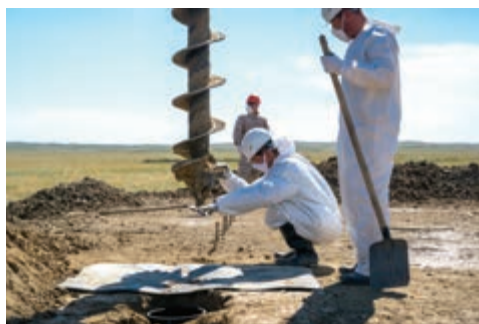
в) Буровые работы на площадке

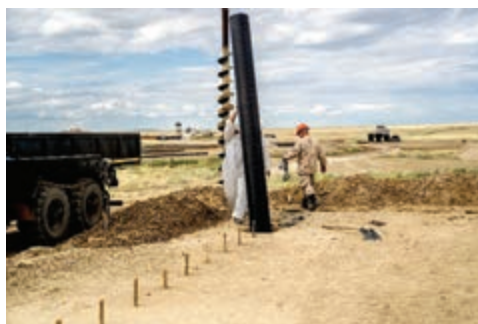
г) Установка обсадной трубы в скважину

После окончания бурения каждой скважины до проектной глубины проводился монтаж обсадной трубы. В соответствии с проектом, каждая пробуренная скважина была обсажена пластиковой трубой с наружным диаметром 315 мм (внутренний диаметр 294,4 мм).

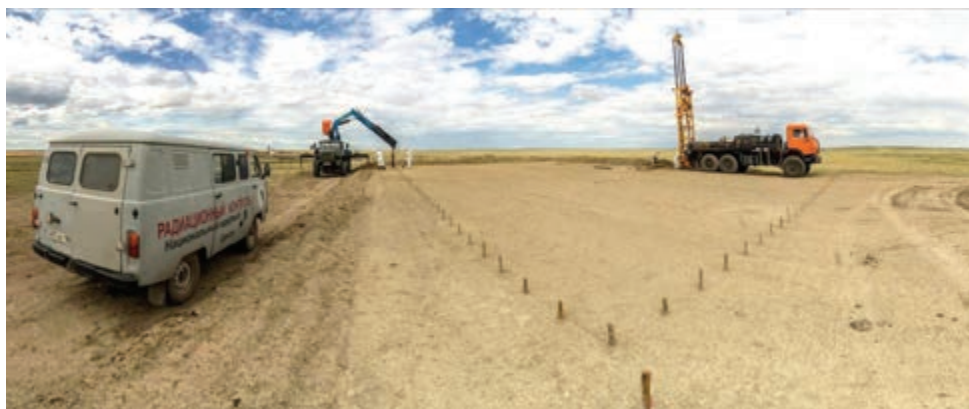
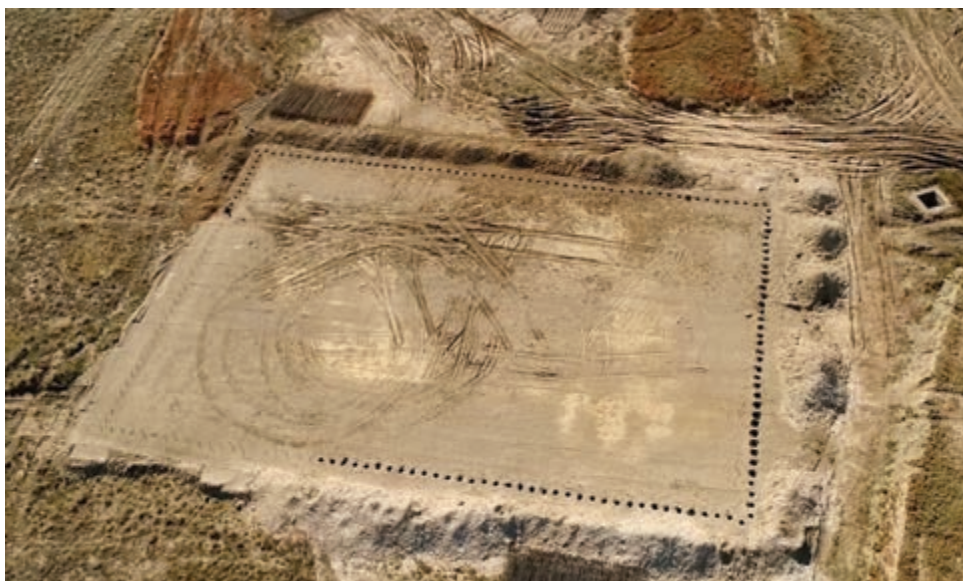
д) Вид на площадку «Деметра»

е) Вид на частично обуренную площадку «Деметра»

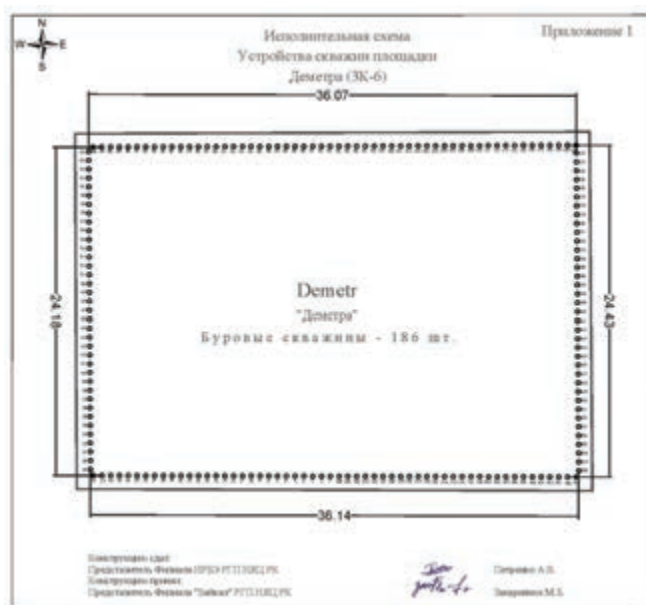
ж) Схема бурения скважин

Бурение скважин проводилось в точках, вынесенными на местность согласно проекту. Проектная глубина скважин составила 4 м. Расстояние между центрами скважин составляет 0,3 м при собственном диаметре 0,35 м.

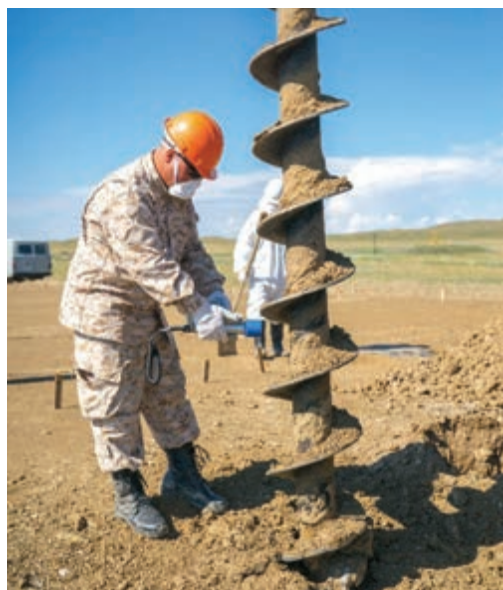
Изъятый из каждой скважины грунт контролировался спектрометром (Рисунок 3.44).

Рисунок 3.44. Контроль изъятго грунта

При бурении каждой скважины шнек и изъятый грунт подвергались гамма-спектрометрическому измерению полевым спектрометром.

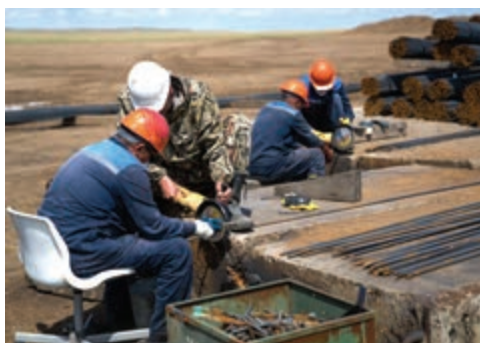
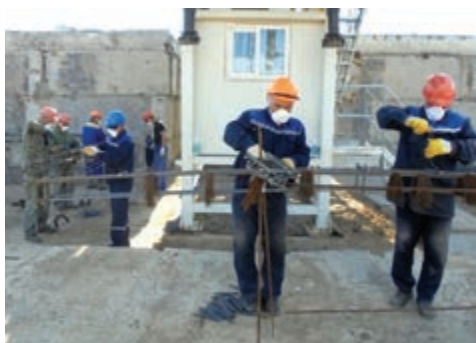
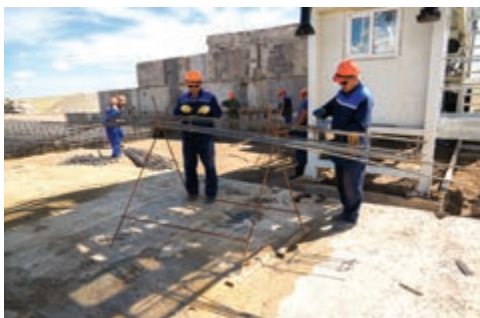
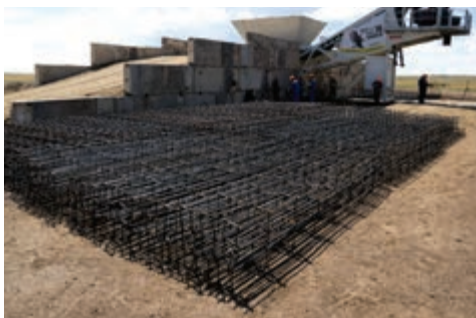
Рисунок 3.46. Этапы изготовления каркасов

а) Заготовка комплектующих

б) Изготовление каркасов

г) Склад готовых каркасов для скважин

В течение всего периода работ проводились мероприятия по изготовлению четырехметровых каркасов с ячейками размером 20x20 см, расстояние между ячейками 50 см из стали армированной АIII Ø14 мм (Рисунок 3.45) для установки их в скважины (Рисунок 3.46) и комплектующих пространственных каркасов для бетонных защитных колпаков.

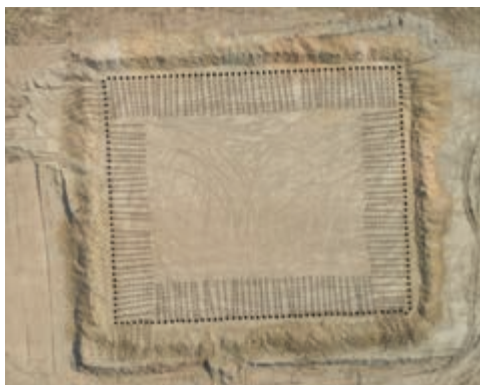
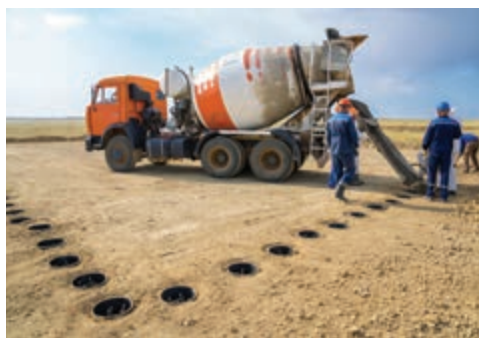
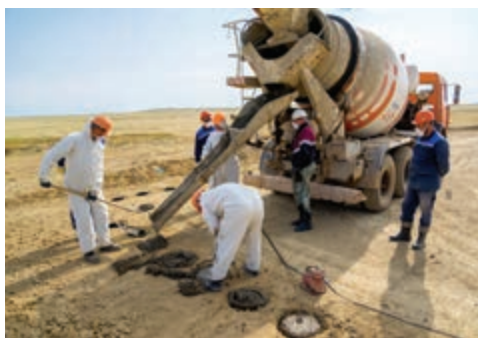
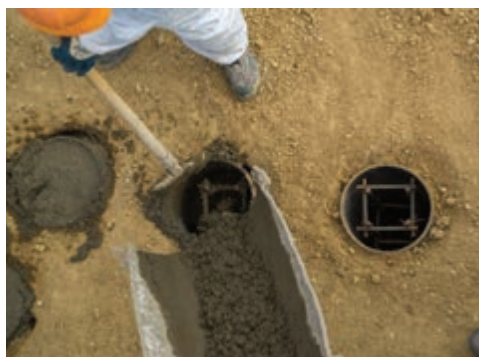
После бурения и обсадки скважин проводилось армирование скважин подготовленными металлическими каркасами и бетонирование раствором марки В20 с последующим уплотнением глубинными электромеханическими вибраторами (Рисунок 3.47).

а) Подготовленные каркасы

в) Бетонирование скважин

г) Бетонирование скважин

д) Бетонирование скважин

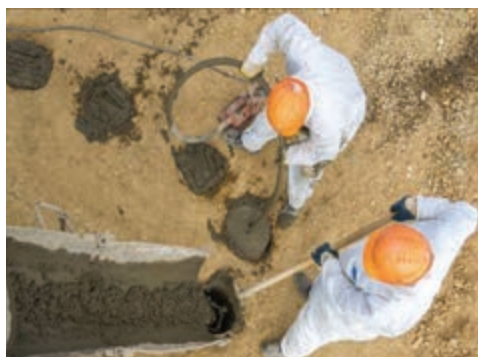
е) Уплотнение залитого бетона вибратором

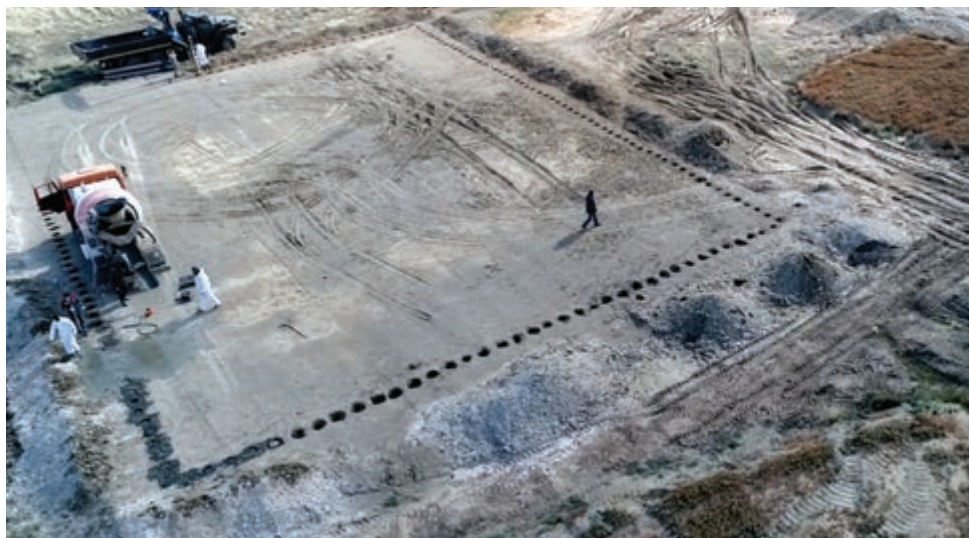
ж) Вид на частично забетонированные скважины на площадке «Деметра»

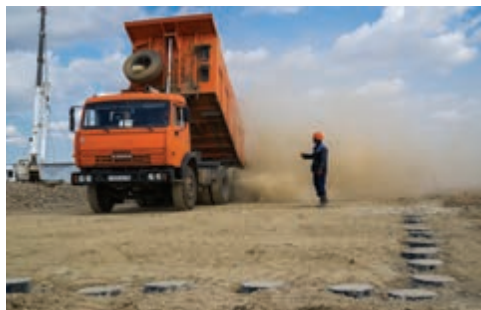
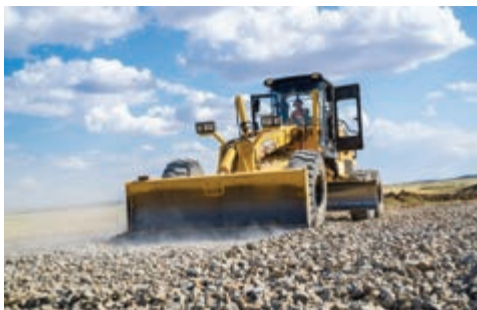
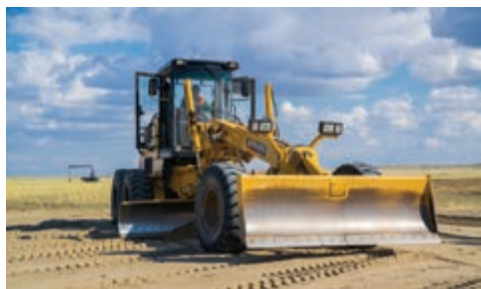
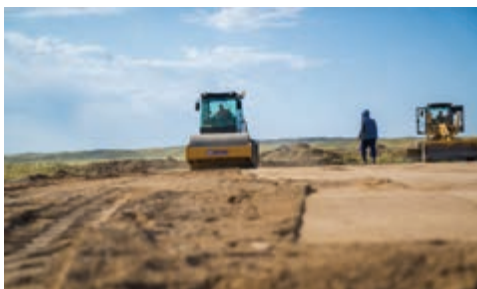
Рисунок 3.48. Устройство оснований из щебня и песка

После бетонирования скважин проводились работы по устройству оснований из щебня и песка толщиной 200 мм и 100 мм соответственно (Рисунок 3.48).

а) Завоз щебня на площадку

б) Разравнивание щебня

**в) Разравнивание
песчаного основания**

**г) Уплотнение песчаного основания
вibroкаткомоснования**

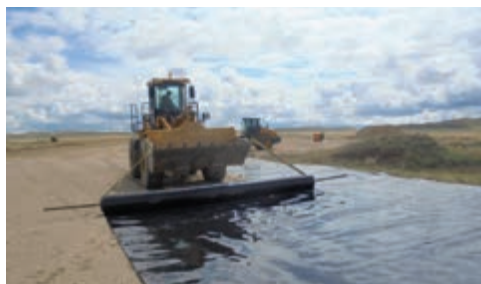
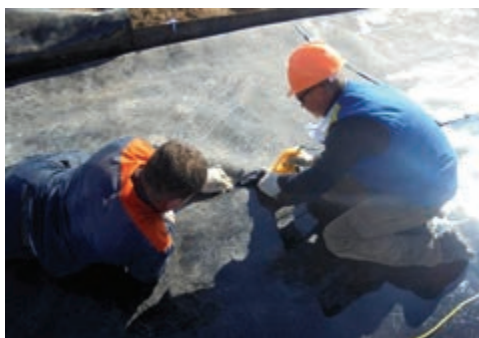
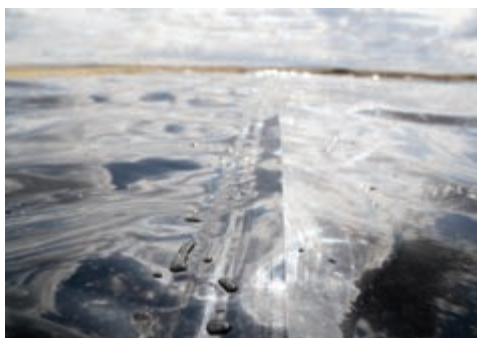
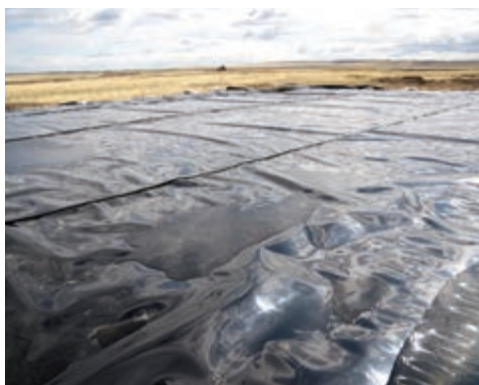
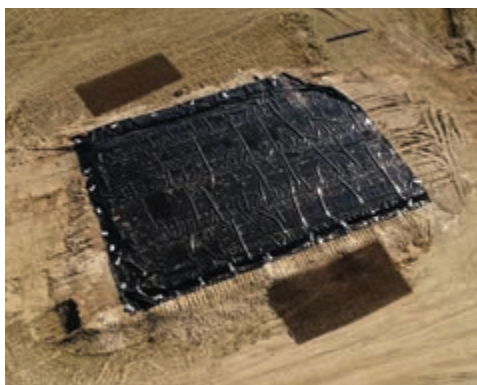
Рисунок 3.49. Укладка и пайка геомембраны

Далее на подготовленные основания был уложен гидроизоляционный слой из геомембраны толщиной 2 мм для гидроизоляции нижнего слоя защитного колпака (Рисунок 3.49).

а) Укладка гидроизоляционного слоя

в) Сварка геомембраны

г) Шов геомембраны

д) Сваренные листы геомембраны

е) Геомембрана основания на участке Гестия

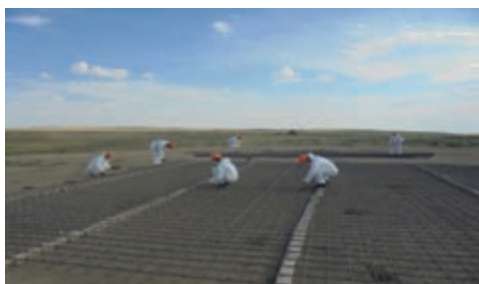
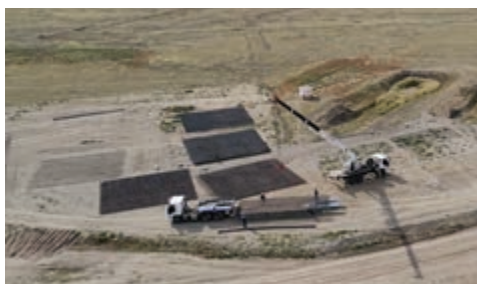
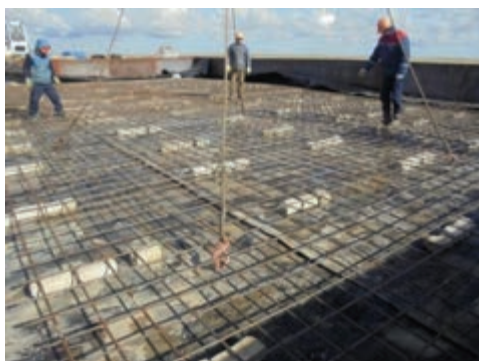
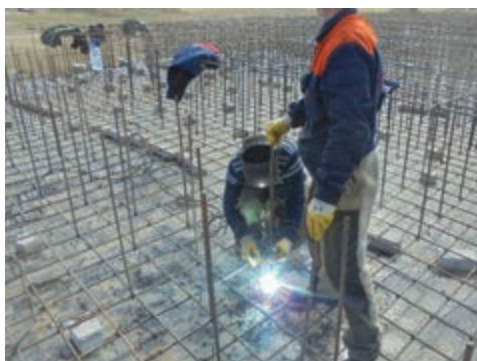
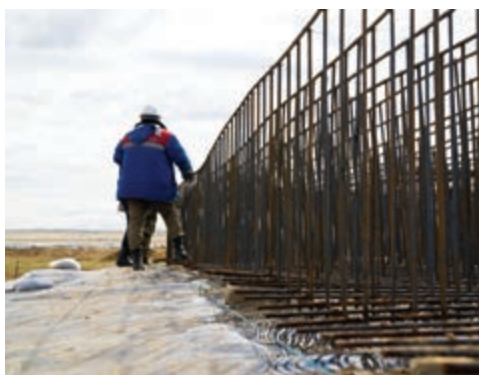
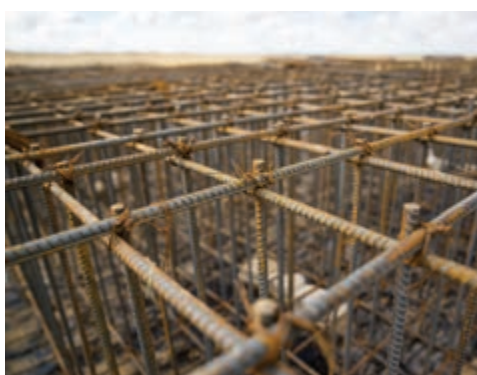
Рисунок 3.50. Армирование защитного колпака и монтаж опалубки

После устройства основания и гидроизоляции произведены работы по устройству пространственного арматурного каркаса для железобетонного колпака и устройству опалубок (Рисунок 3.50). Далее проводилась установка опалубки для заливки бетоном защитного колпака.

а) Изготовление сеток из арматуры

б) Складирование сеток на рабочей площадке

в) Монтаж нижнего ряда арматурного каркаса защитного колпака

г) Монтаж вертикальных стоек

д) Монтаж вертикальных стоек и верхнего ряда

е) Монтаж верхнего ряда

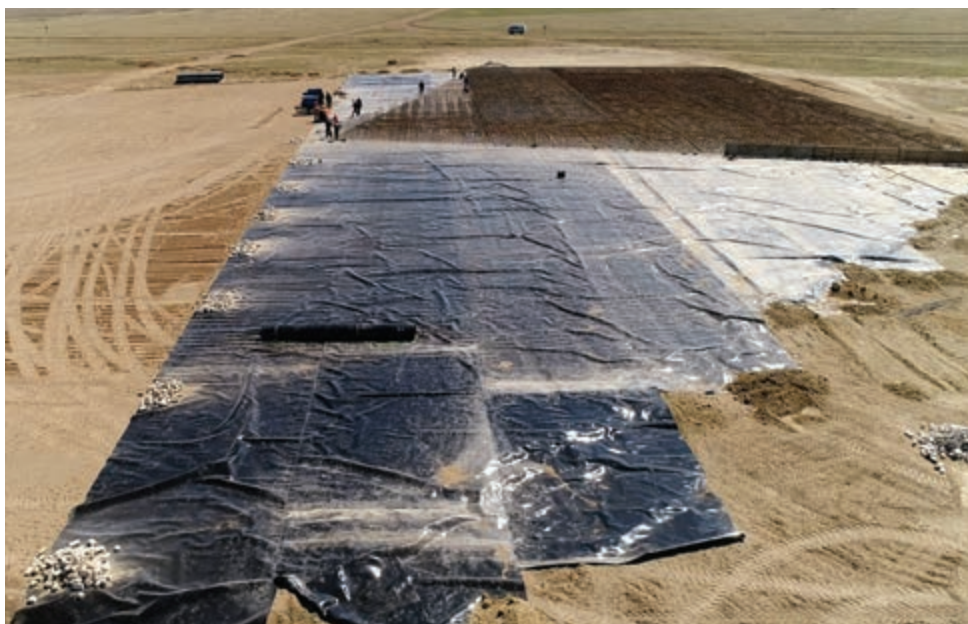
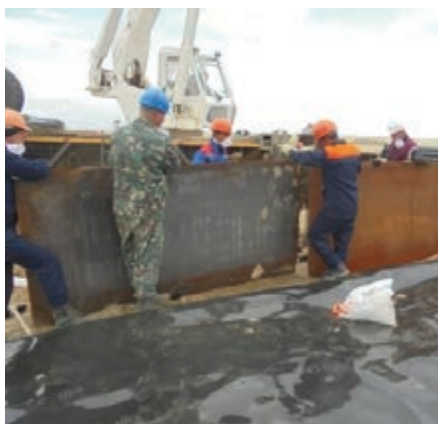
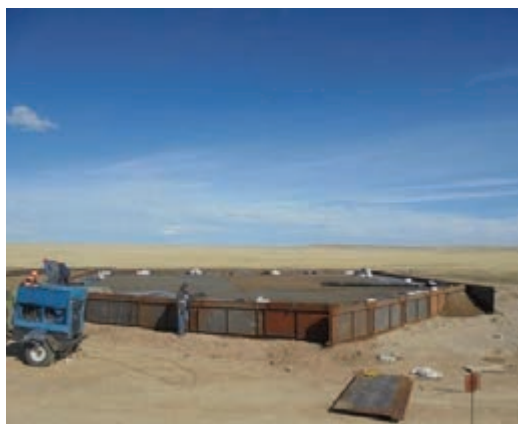
з) Укладка геомембраны и установки каркаса на площадке с секционной заливкой

и) Монтаж опалубки

к) Площадка «Гестия» перед бетонированием

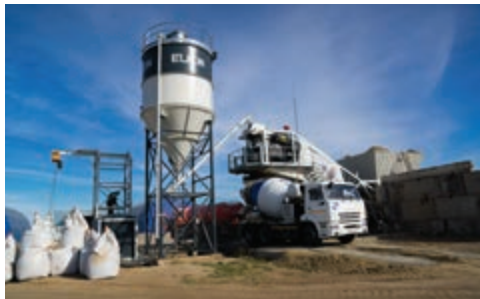
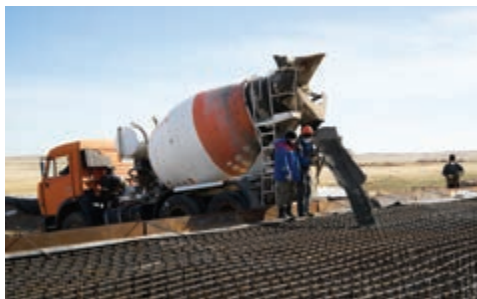
Рисунок 3.52. Бетонирование площадок

На небольших участках заливка бетона проводилась от бортов опалубки. Подача бетона дозатором с использованием автокрана проводилась для равномерного распределения бетона на расстоянии 5-15 м от края опалубки. Заливка бетоном наиболее крупных участков проводилась по секторам (Рисунок 3.52).

а) Заправка АБС бетонной смесью

б) Заливка бетона на площадке «Афина»

После выставления опалубки проводились работы по бетонированию площадок. Применялся бетонный раствор марки В20, который изготавливался на установке по производству бетона Elkon Mobile Master-30.

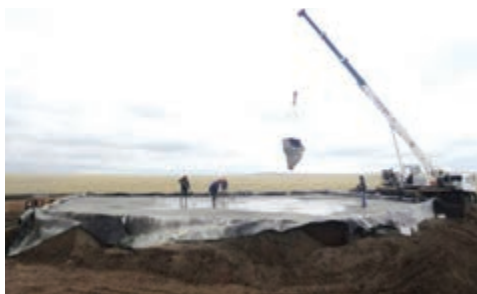
в) Заливка бетона на площадке «Афина»

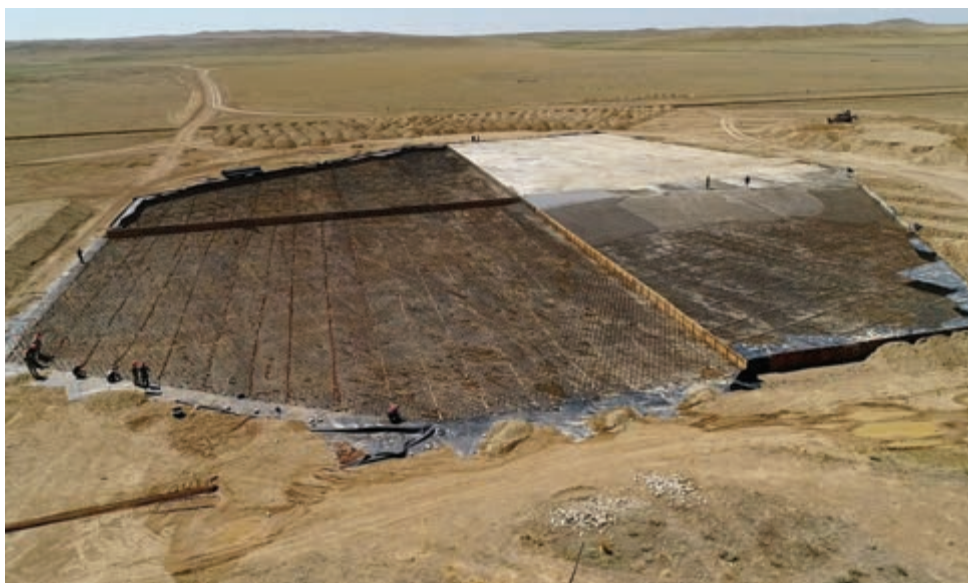
г) Подача бетона автокраном с дозатором. Площадка «Гестия»

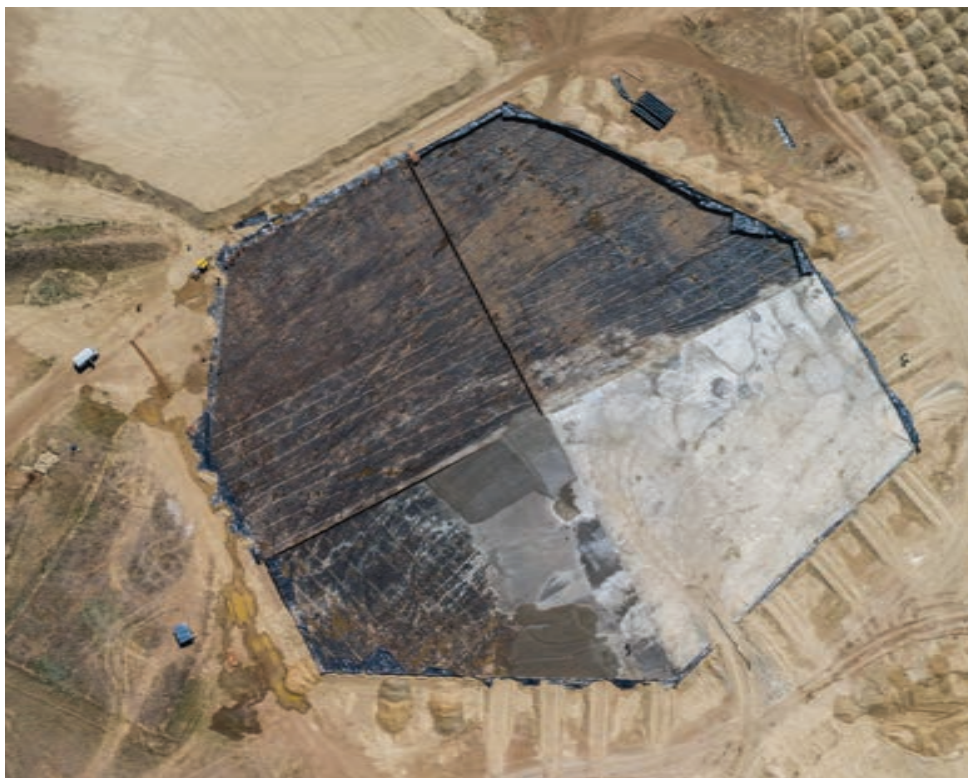
д) Процесс бетонирования больших участков по секторам - участок «Посейдон»

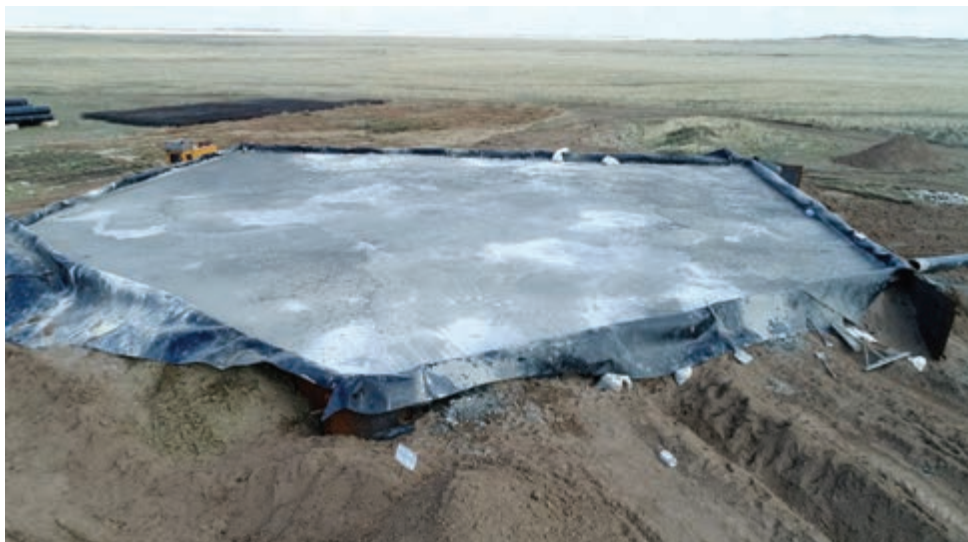
е) Процесс бетонирования больших участков по секторам - участок «Посейдон»

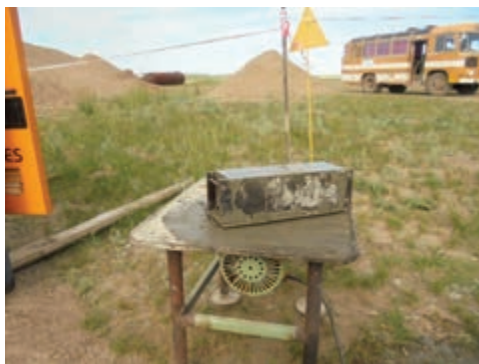
а) Вибростол для отливки образцов в лабораторию

Из каждой партии бетона отбиралась серия образцов для лабораторных испытаний для подтверждения проектной марки бетона. Испытания проводились в испытательной лаборатории строительных материалов и конструкций. Результаты испытаний оформлены в виде протоколов, из которых следует, что диапазон значений прочности уложенного бетона варьируется от 26,3 до 27,5 МПа, что соответствует проектной марке В20 (Рисунок 3.53). На каждую партию образцов был получен протокол испытаний, подтверждающий его качество.

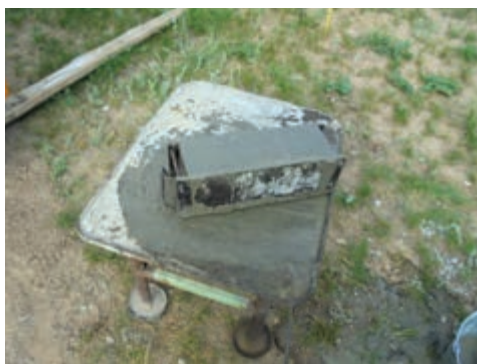
б) Готовые образцы на просушке

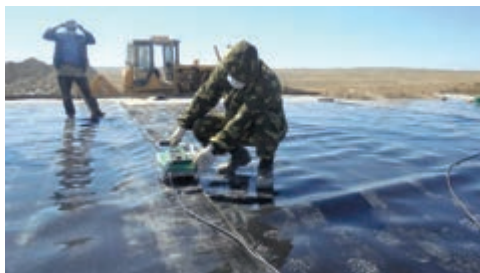
а) Сварка верхнего слоя геомембраны

После завершения бетонных работ была проведена работа по гидроизоляции – сваривание верхнего и нижнего слоя защитного колпака.

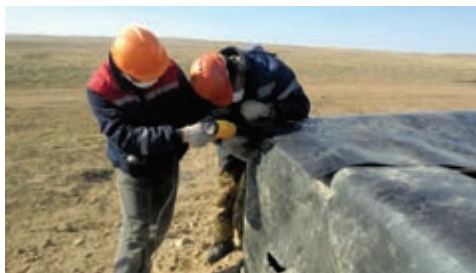
б) Сварка верхнего и нижнего слоя геомембраны

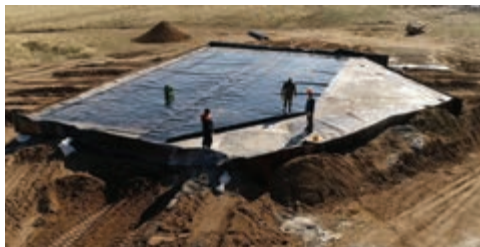
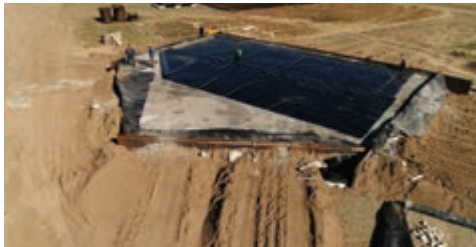
в) Гидроизоляция верхней части защитного колпака

г) Гидроизоляция верхней части защитного колпака

Работы по гидроизоляции завершались после достижения бетоном проектных прочностей (Рисунок 3.54).

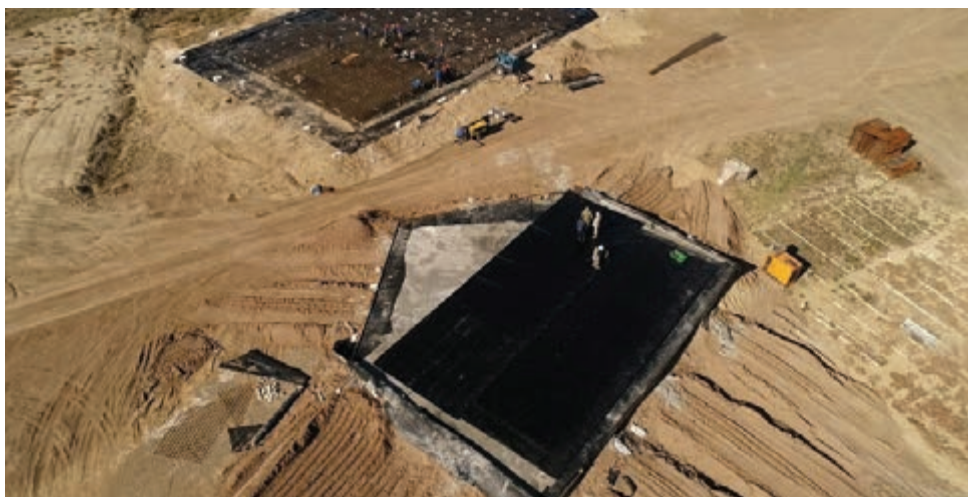
д) Герметизация участка «Гестия»

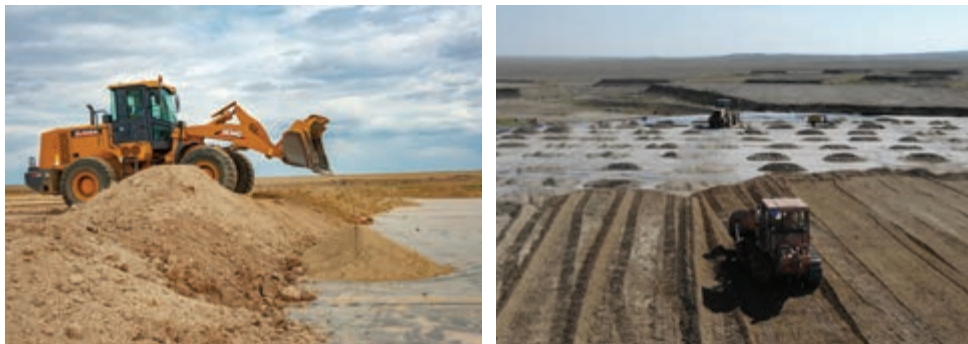
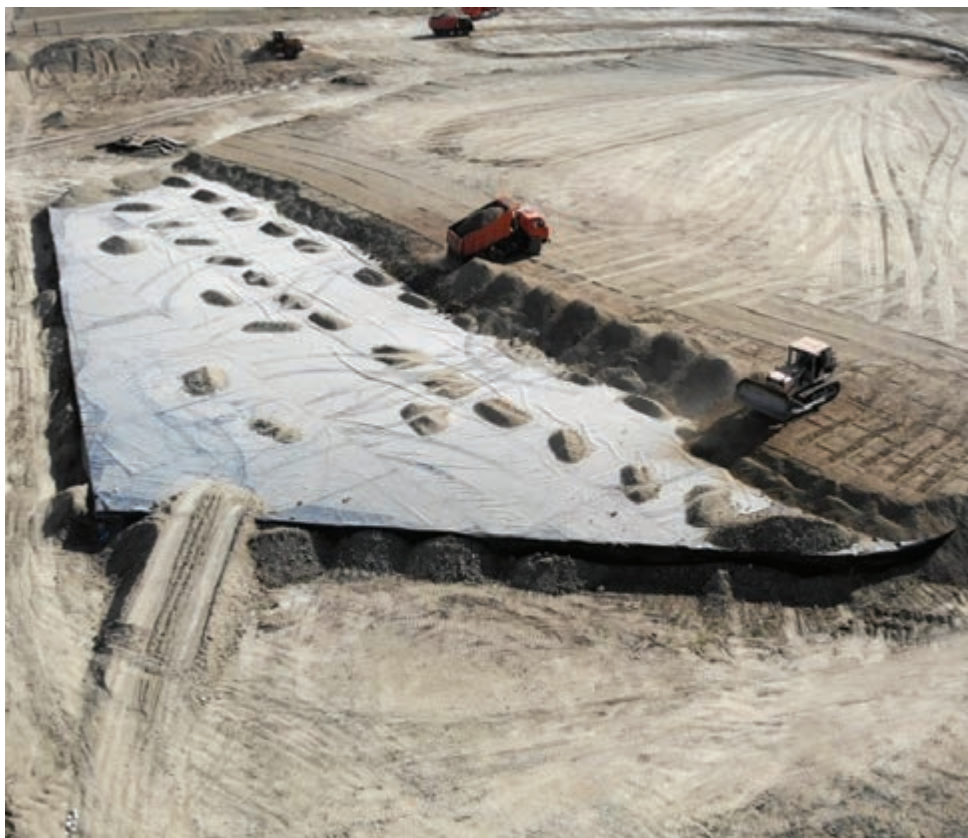
а) Обваловка грунтом

б) Обваловка грунтом

После герметизации железобетонных сооружений они обваловывались чистым грунтом слоем не менее 1 метра (Рисунок 3.55). Угол склона навала в результате планировки составил менее 35° .

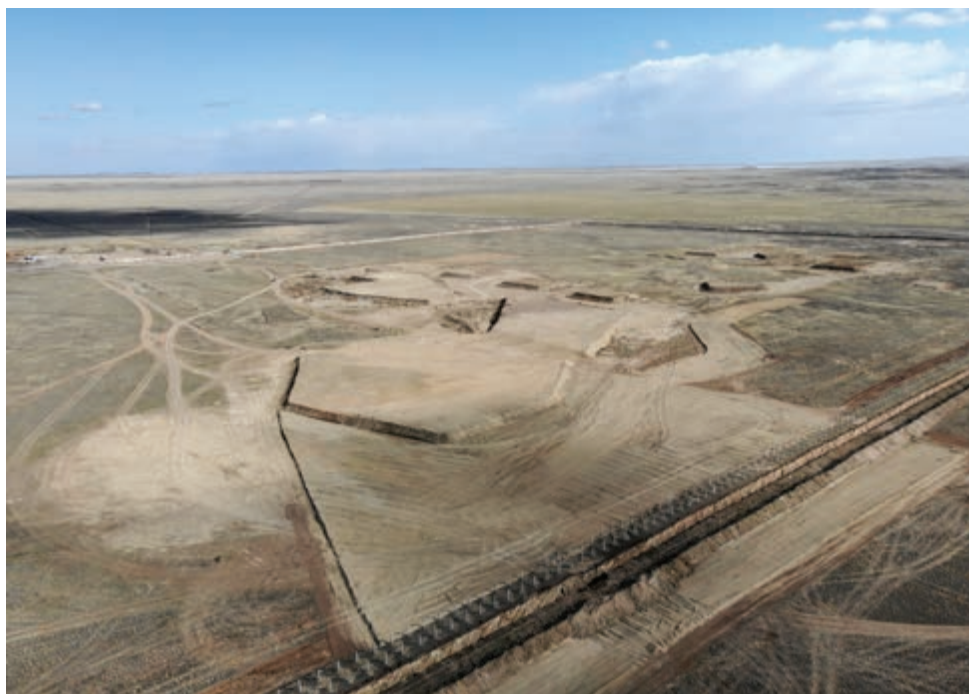
в) Вид на обвалованные сооружения

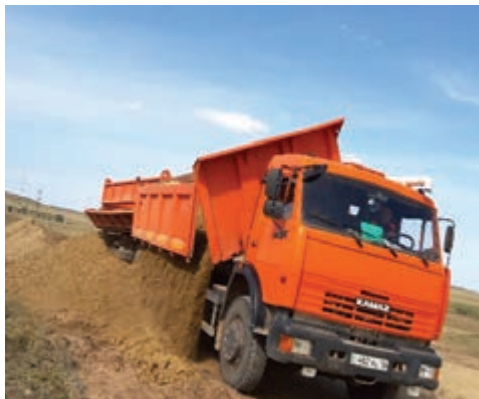
а) Разгрузка чистого грунта для отсыпки загрязненных участков

Согласно проекту, на участках с высокими уровнями поверхностного загрязнения была проведена отсыпка чистым грунтом на 9 участках (Рисунок 3.56). Толщина отсыпки, согласно проекту, составила не менее 0,5 метра.

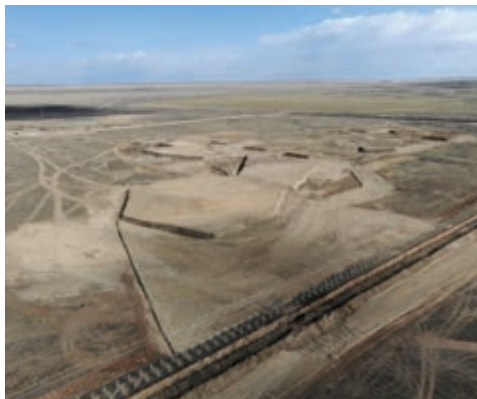
б) Отсыпка загрязненных участков

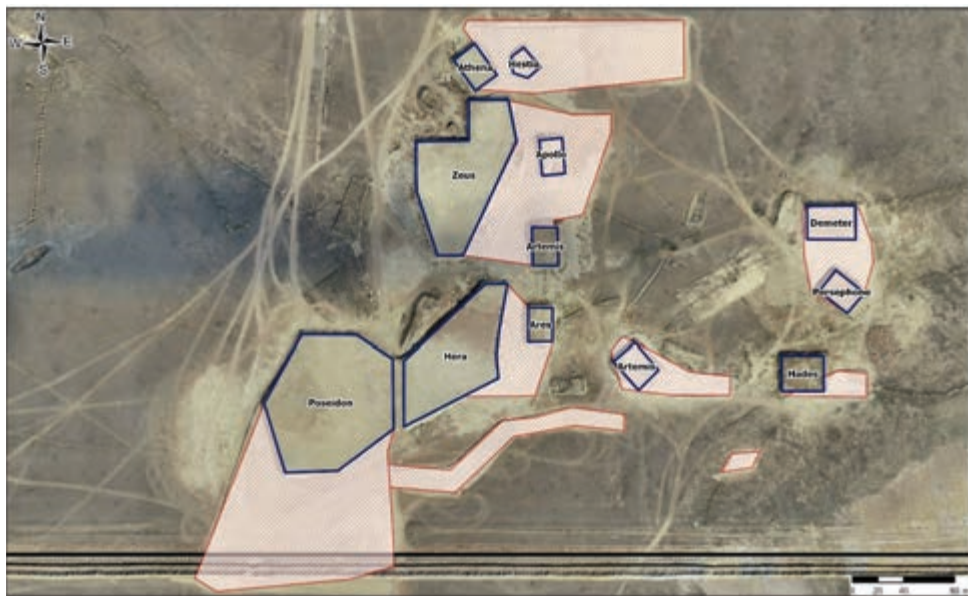
в) Схема отсыпки с наложением на ортофотоплан

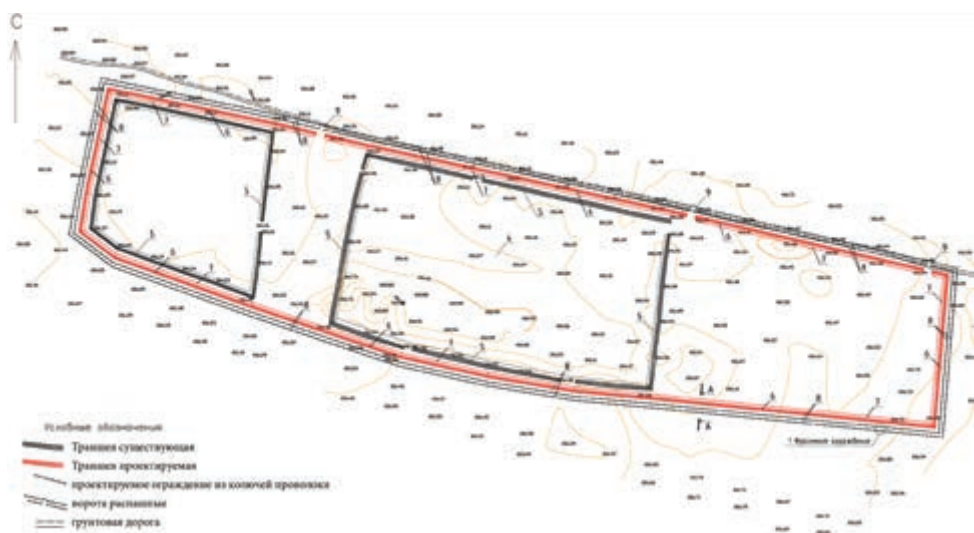
Рисунок 3.61. Проект физических барьеров объекта М-3

Проект включает создание нескольких уровней защиты (Рисунок 3.61, Рисунок 3.62, Рисунок 3.63):

- внешний уровень – двойной ряд ограждения из колючей проволоки с воротами для доступа на объект;
- внутренний уровень – защитный ров и траншея.

Дополнительно объект оснащается по периметру и внутри объекта сейсмическими и контактными датчиками.

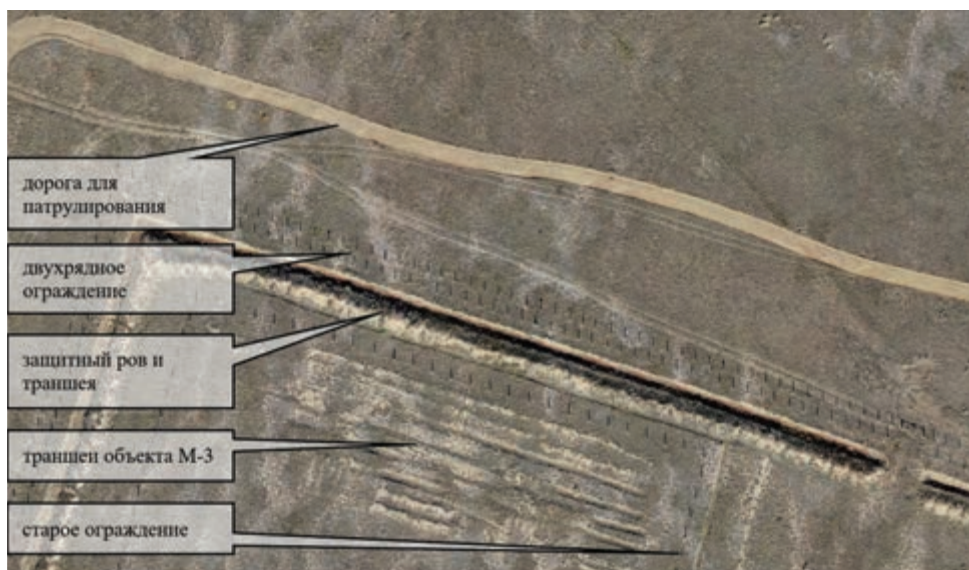
Рисунок 3.63. Элементы безопасности объекта М-3

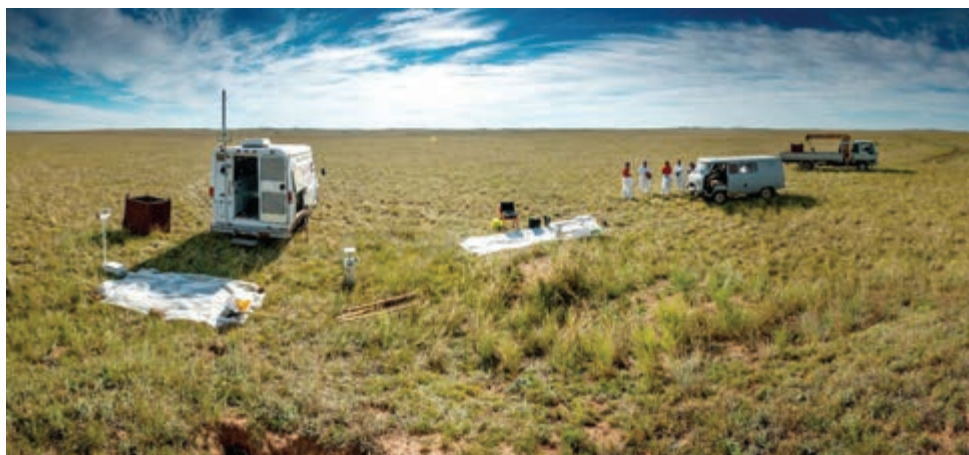
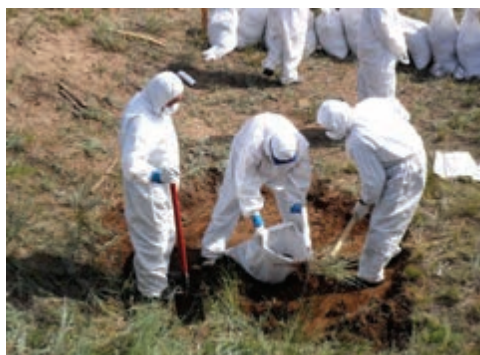
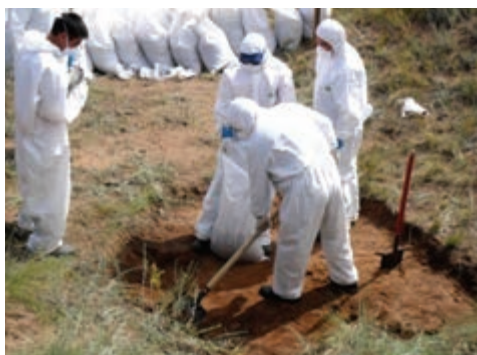
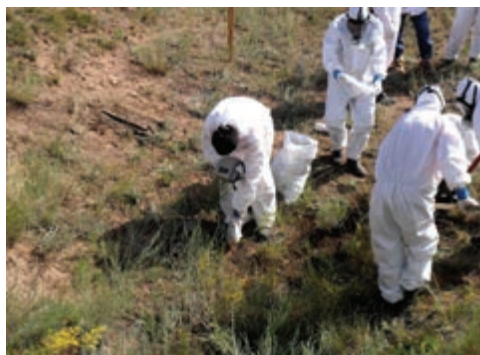
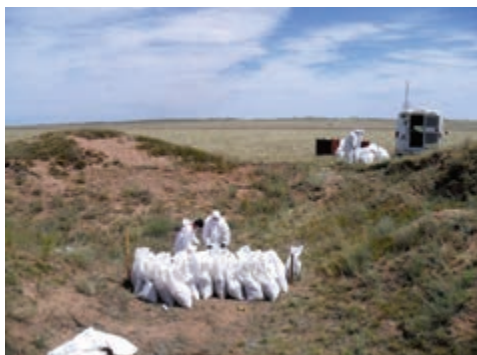
а) Подготовка к работам

б) Изъятие ОЯД

в) Контроль качества изъятия спектрометром и изъятый грунт

Исходя из объемов ОЯД, условий рельефа был выбран способ с изъятием ОЯД ручным способом. Использование ручного способа привело к снижению объемов, изымаемых ОЯД. Кроме того, это позволило оперативно проводить коррекцию по изъятию загрязненного грунта, что позволило гарантированно изъять ОЯД (Рисунок 3.64).

Изъятие грунта проводилось в первичную упаковочную тару – полиэтиленовые мешки, после чего они размещались в транспортные

упаковочные контейнеры (ТУК) для дальнейшей транспортировки к месту временного хранения.

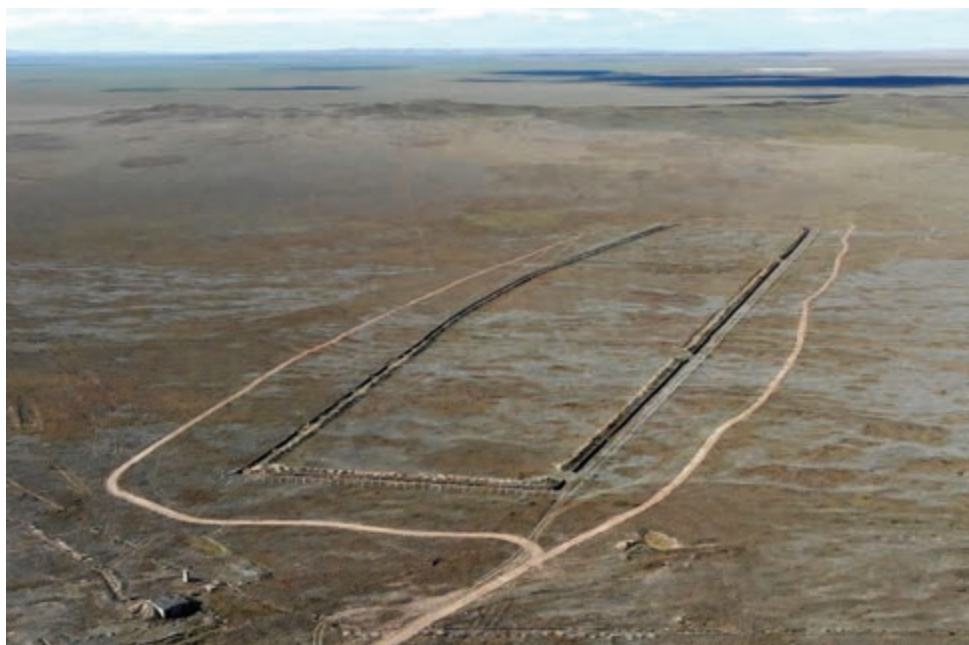
Рисунок 3.65. Вид объекта М-3

По результатам работ создан комплекс физических барьеров, ограничивающий доступ к объекту М-3 на площади 9,6 га (Рисунок 3.65).

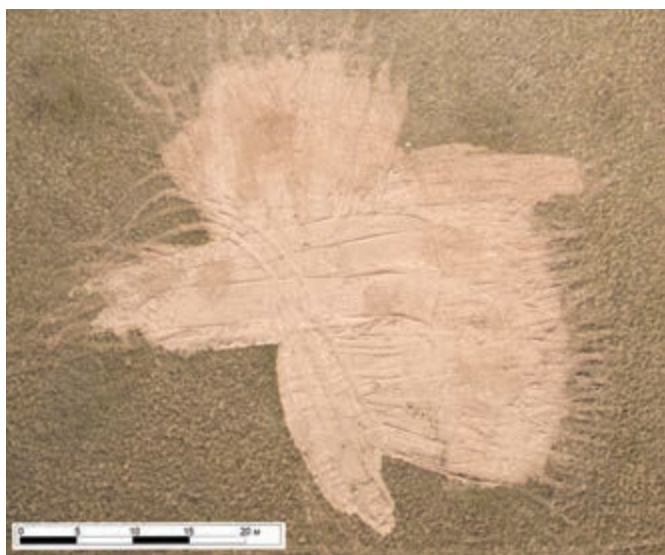
Рисунок 3.67. Вид на объект М-4 после завершения работ

После получения результатов ПГСС техногенные нарушения рельефа, такие как траншеи и воронки, засыпались и планировались под естественный рельеф (Рисунок 3.67).

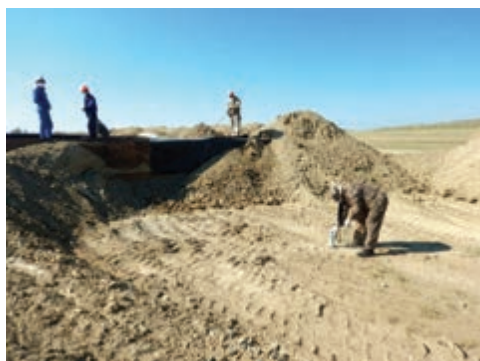
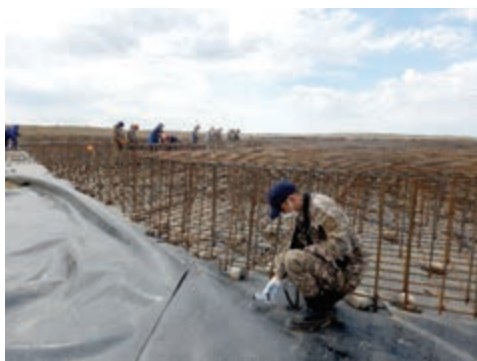
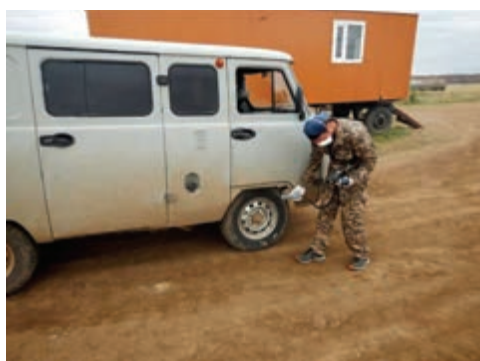
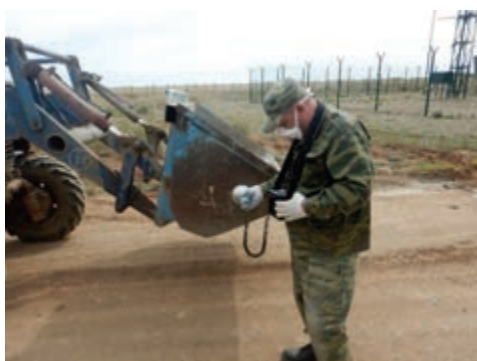
а) Радиационный контроль на месте проведения работ

б) Радиационный контроль транспортных средств

При проведении работ ежедневно осуществлялся контроль радиационных параметров, включающий в себя измерение МЭД, плотности потоков α - и β -частиц на месте проведения работ, спецодежды и кожных покровов персонала, в местах отдыха и приема пищи персонала, задействованных в работе транспортных средств, дорожной техники, механизмов и оборудования (Рисунок 3.69).

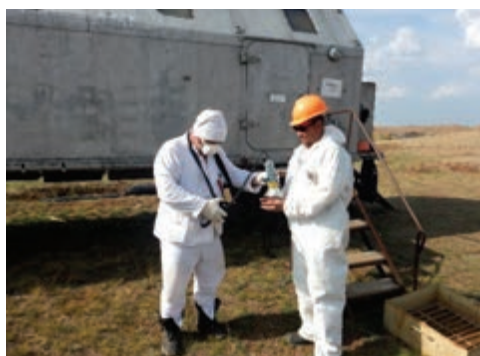
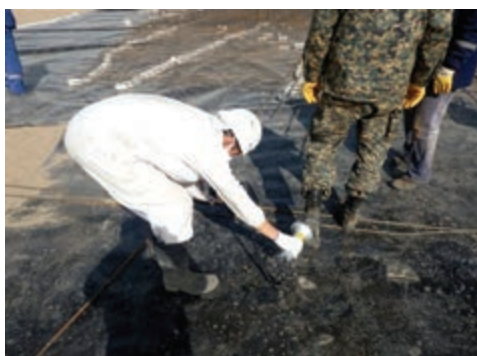
в) Радиационный контроль поверхности спецодежды персонала

Рисунок 3.69. Радиационный контроль поверхности транспортных средств, спецодежды персонала
