УСИЛЕНИЕ БЕЗОПАСНОСТИ
на испытательной площадке «Опытное поле»
Семипалатинского испытательного полигона

Батырбеков Э. Г., Березин С. А.,
Айдарханов А. О., Осинцев А. Ю.,
Мустафина Е. В.

У-74 Батырбеков Э. Г., Березин С. А., Айдарханов А. О., Осинцев А. Ю., Мустафина Е. В. Усиление безопасности на испытательной площадке «Опытное поле» Семипалатинского испытательного полигона. – Курчатов: Национальный ядерный центр Республики Казахстан, 2021. – 264 стр.

В монографии представлен комплекс исследовательских и инженерно-технических работ по усилению безопасности на испытательной площадке «Опытное поле» Семипалатинского испытательного полигона. Данные работы позволили впервые в истории изучения территории полигона наиболее полно и комплексно исследовать территорию отдельной испытательной площадки. Масштаб работ по приведению в безопасное состояние объектов на площадке «Опытное поле» превышает объем отдельных видов работ, проведенных ранее на любых других площадках полигона.

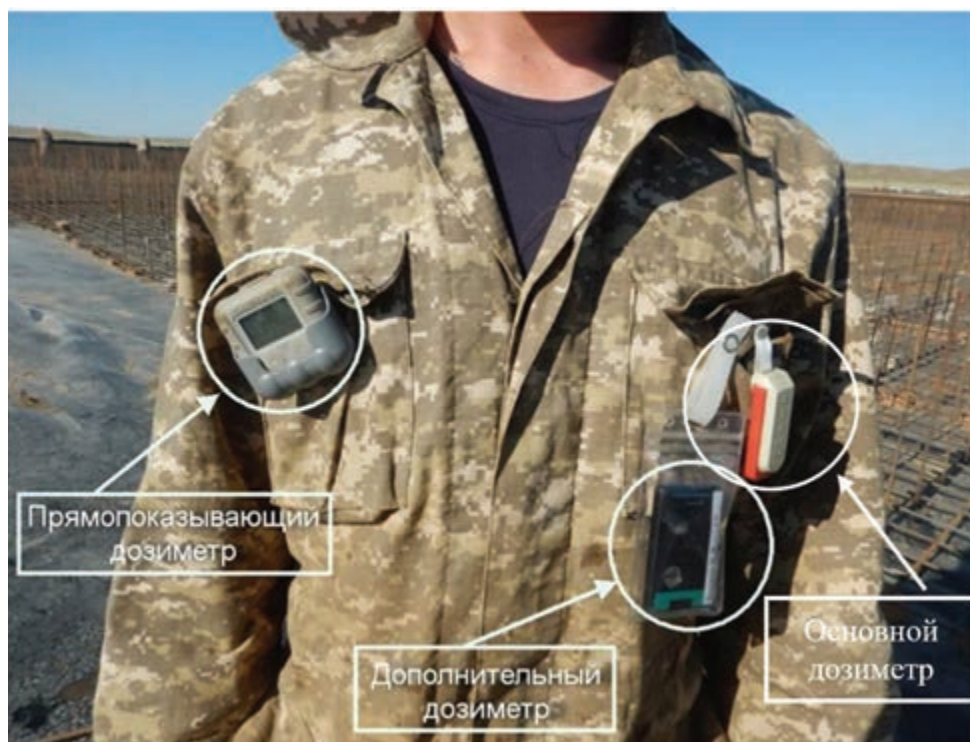
нительный (Рисунок 3.70). В ходе обеспечения основного индивидуального дозиметрического контроля внешнего гамма-излучения, персоналу ежеквартально выдавались индивидуальные термолюминесцентные дозиметры, вне зависимости от места проведения работ. При дополнительном – так же выдавались индивидуальные термолюминесцентные дозиметры, но на каждом объекте использовались свои, которые в течение квартала не вывозились с объекта. Если в определенный период, кто-то из персонала не был задействован в работах, дозиметры хранились в жилой зоне объекта у ответственного за выдачу и сбор дозиметров. Таким образом, доза, регистрируемая дополнительным дозиметром, равнялась дозе, получаемой непосредственно на том объекте, на котором он выдавался.

Оперативный контроль за дозой внешнего облучения на месте проведения работ проводился с помощью электронного прямопоказывающего персонального дозиметра ДКГ РМ1610 (Рисунок 3.70). Данный дозиметр выдавался ежедневно, на время рабочей смены, одному из работников.

Рисунок 3.70. Приборы контроля внешней дозы

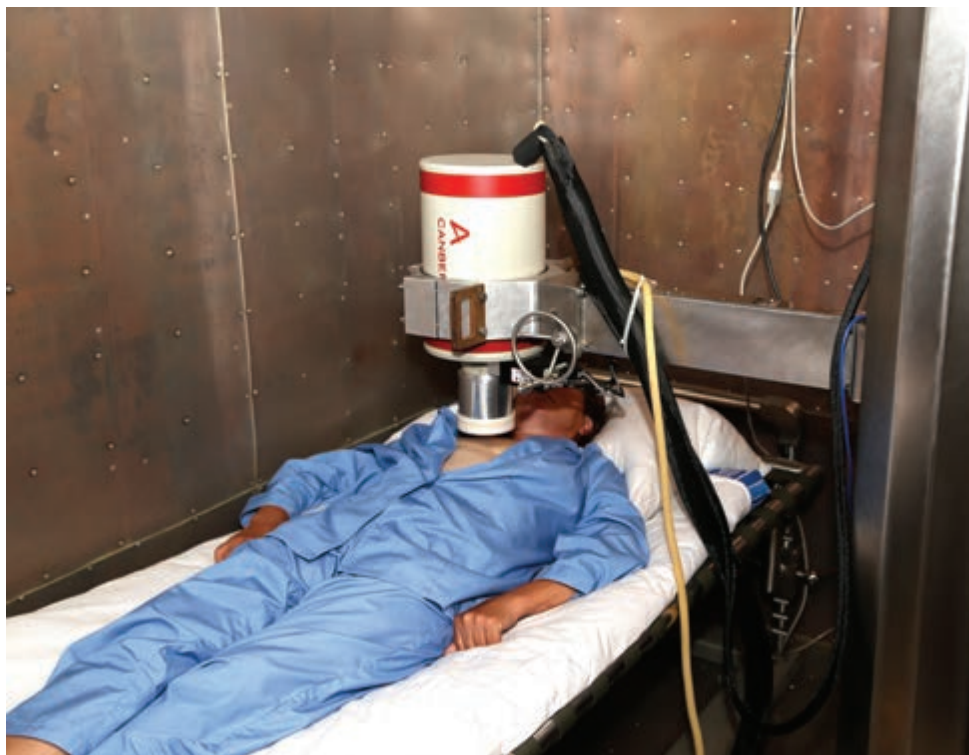
Измерения на счетчике излучения человека проводились в специальной низкофоновой камере ежегодно: до начала полевого сезона и после его завершения (Рисунок 3.71). В качестве детектирующего устройства используют гамма-спектрометр с широкополосным детектором BE5030 на основе особо чистого германия.

Рисунок 3.71. Измерения на СИЧ

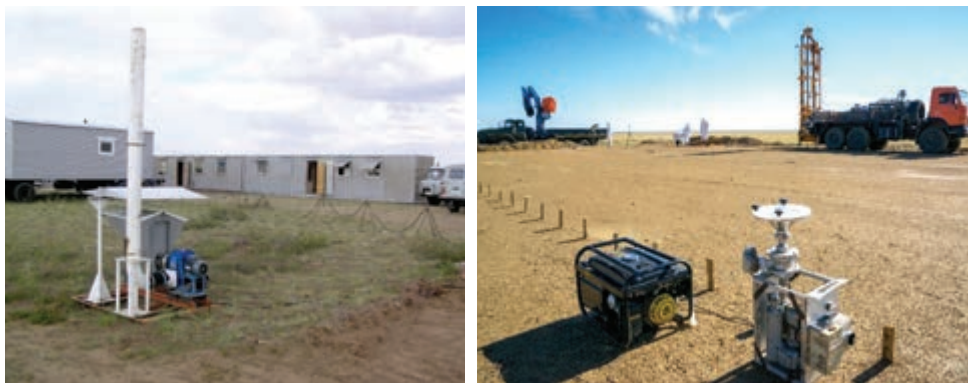
С целью контроля радиоактивного загрязнения воздуха в жилой и производственной зонах отбирались пробы воздушных аэрозолей. Отобранные пробы отправлялись в лаборатории ИРБЭ НЯЦ РК для определения объемной активности радионуклидов.

Рисунок 3.72. Отбор проб воздуха в жилой и рабочей зонах

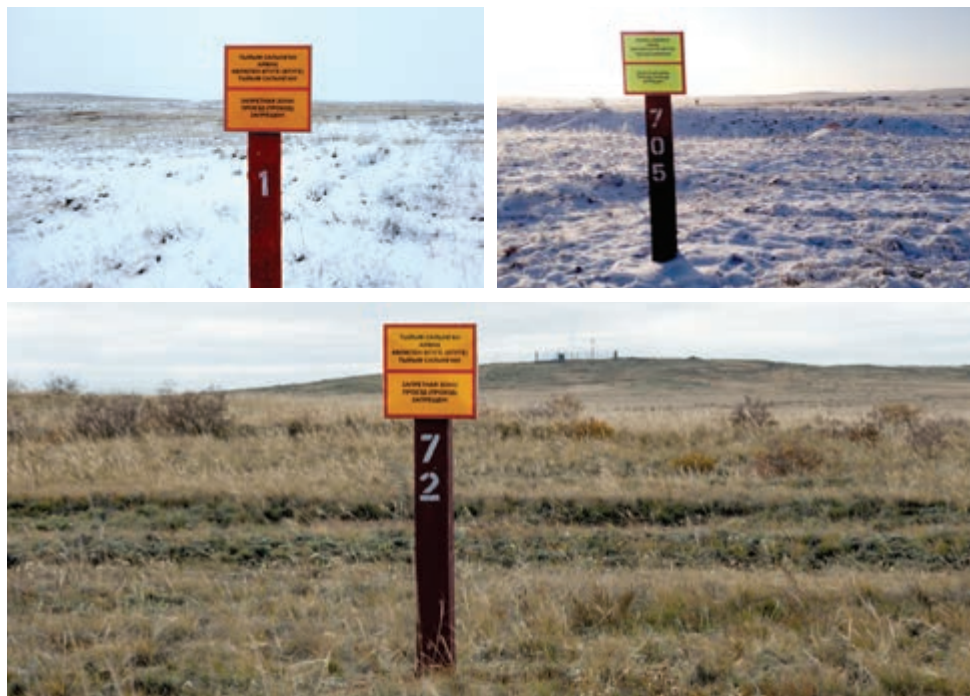
По периметру испытательной площадки «Опытное поле» установлены 705 информационных столбов с предупреждающими знаками на государственном и русском языках «Запретная зона! Проезд (Проход) запрещен!» (Рисунок 4.1).

Рисунок 4.1. Информационные столбы с предупреждающими знаками

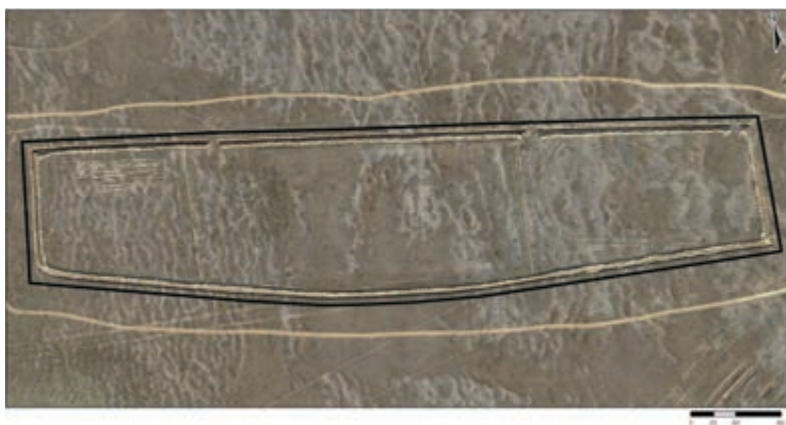
Первым объектом на территории испытательной площадки «Опытное поле», оснащенным 2 уровнем СБ, стал объект М-3 (Рисунок 4.2). По границе объекта были установлены физические барьеры и предупреждающие знаки. По результатам работ создан комплекс физических барьеров, ограничивающий доступ к объекту М-3. Полная длина траншеи составила 2400 м, периметр ограждений – 3200 м.

Рисунок 4.2. СБ 2 уровня объекта М-3

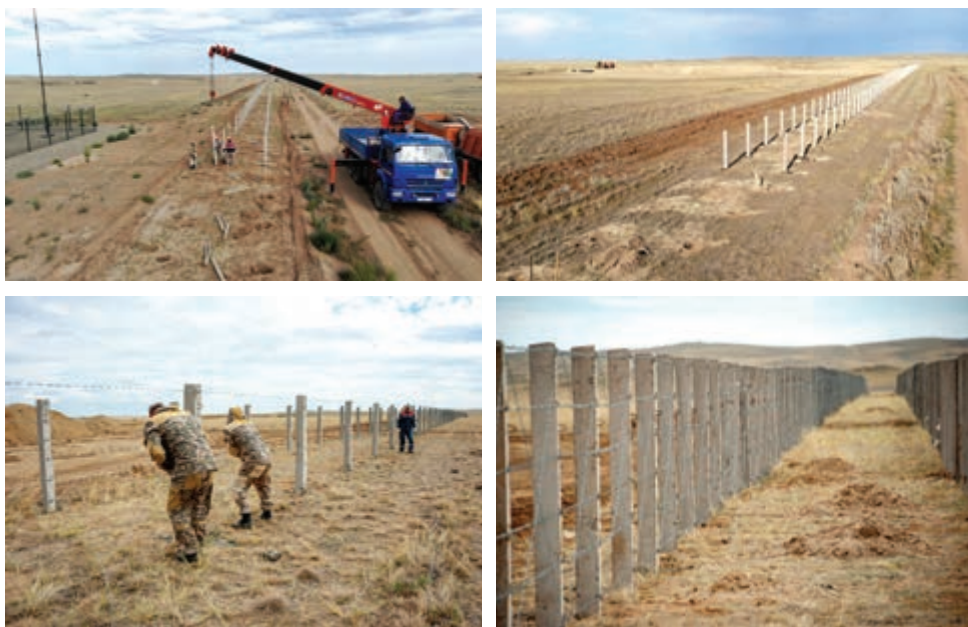
Процесс создания СБ 2 уровня включал:
- установку 2 рядов столбов с колючей проволокой (Рисунок 4.4);

Рисунок 4.4. Монтаж колючей проволоки

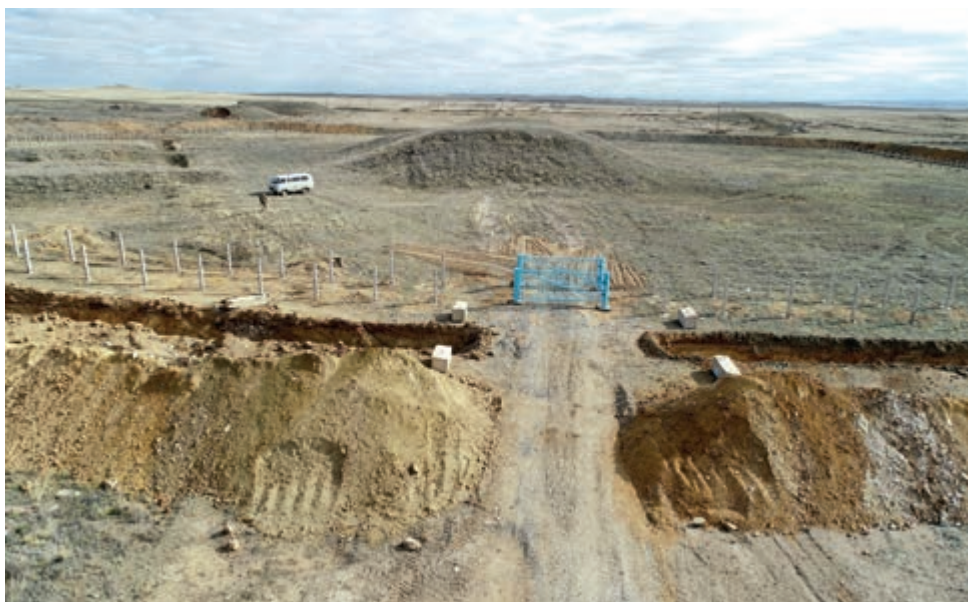
Рисунок 4.5. Вид на ворота на объекте «Спичечный коробок»

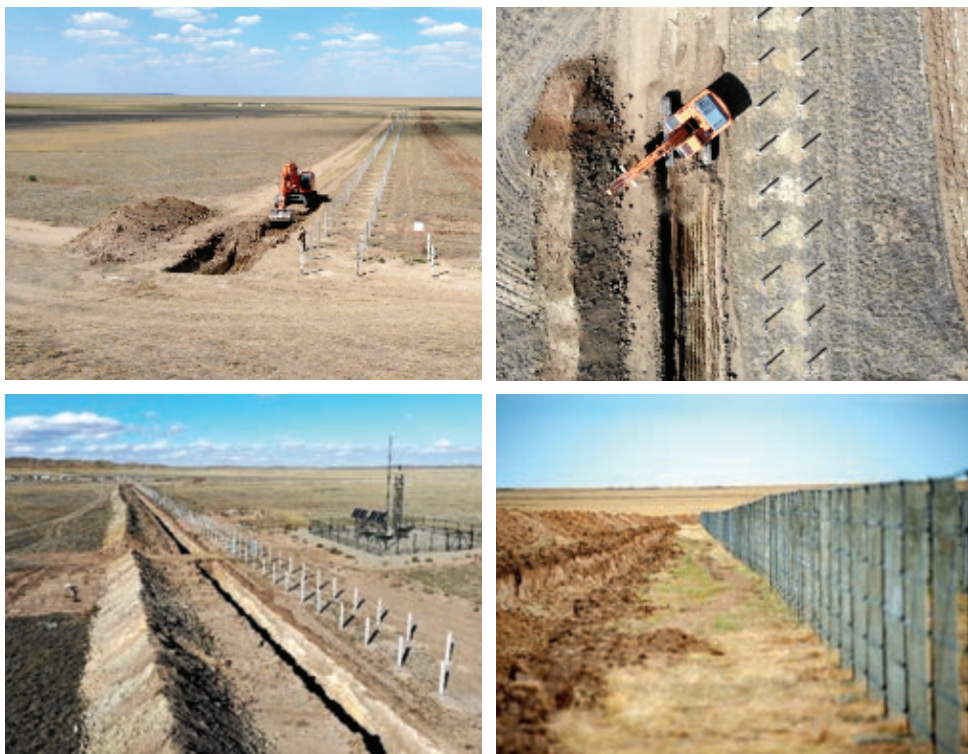
- создание защитного рва и земляного вала (Рисунок 4.6).

Рисунок 4.6. Создание рва и насыпи вокруг наружного периметра

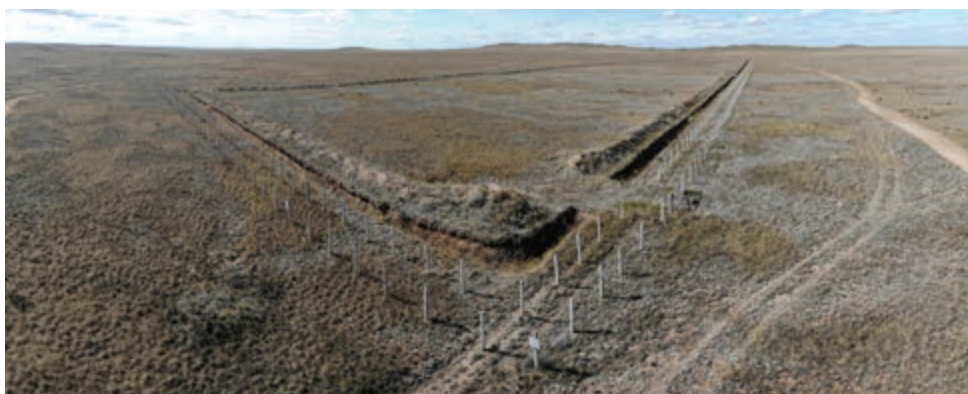
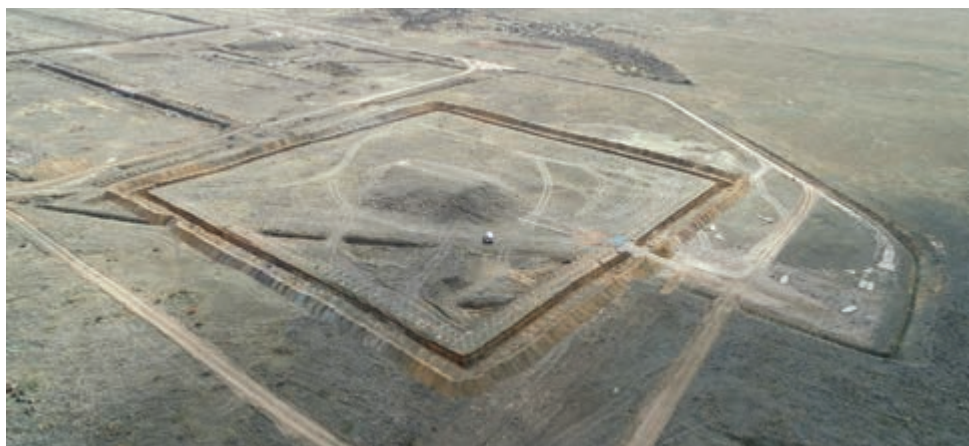
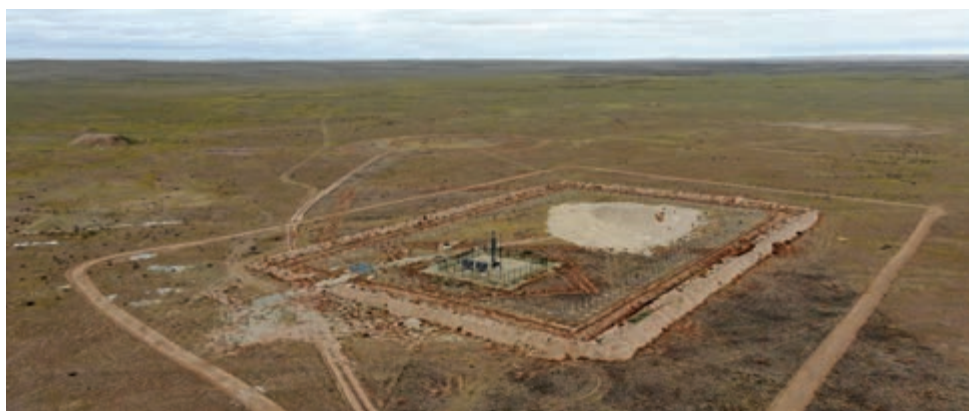
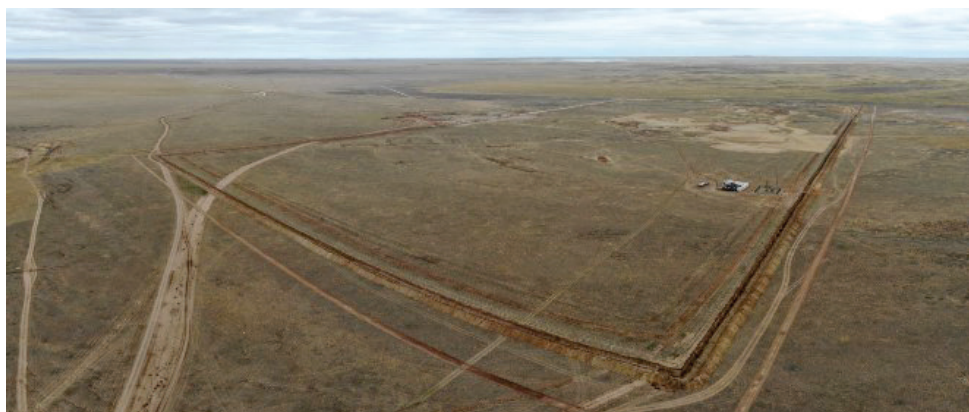
Рисунок 4.7. СБ 2 уровня на охраняемых объектах

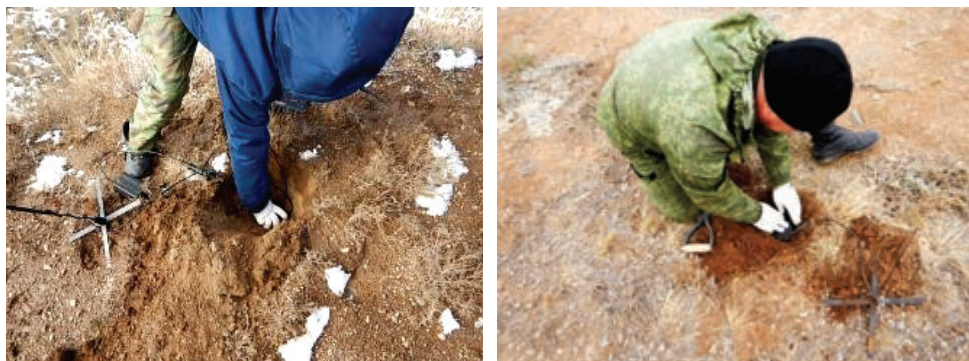
принципа действия. Они автономны, электропитание осуществляется от источника питания, которого хватает на срок до нескольких лет работы. Сигналы тревоги передаются на пульт оператора по радиоканалу. Диапазон рабочих температур соответствует местным климатическим условиям. Используется способ установки с маскировкой под окружающую местность. Алгоритм обнаружения позволяет различать человека и механическое транспортное средство. Дальность обнаружения до нескольких сотен метров.

Рисунок 4.9. Установка и наладка детекторов сейсмического принципа действия

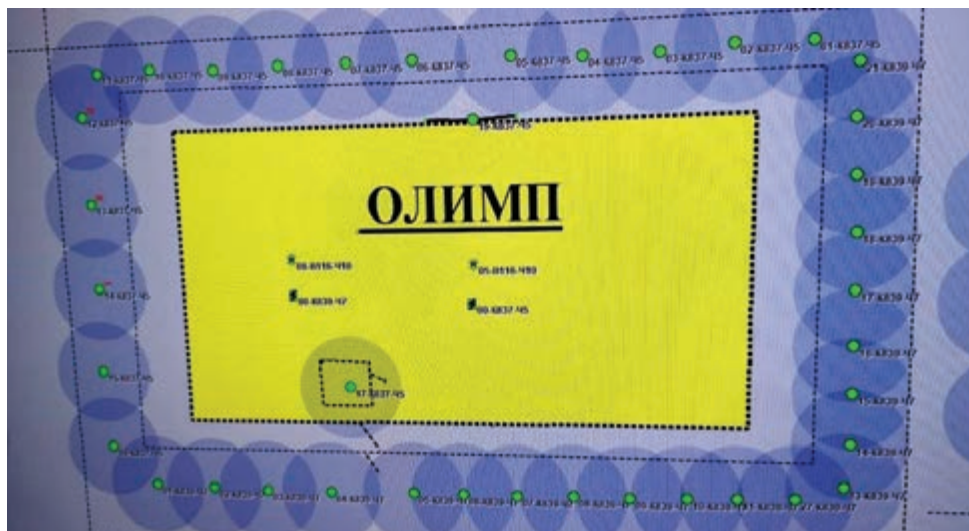
Рисунок 4.10. Отображение информации о состоянии детекторов объекта на экране системы сбора и отображения информации

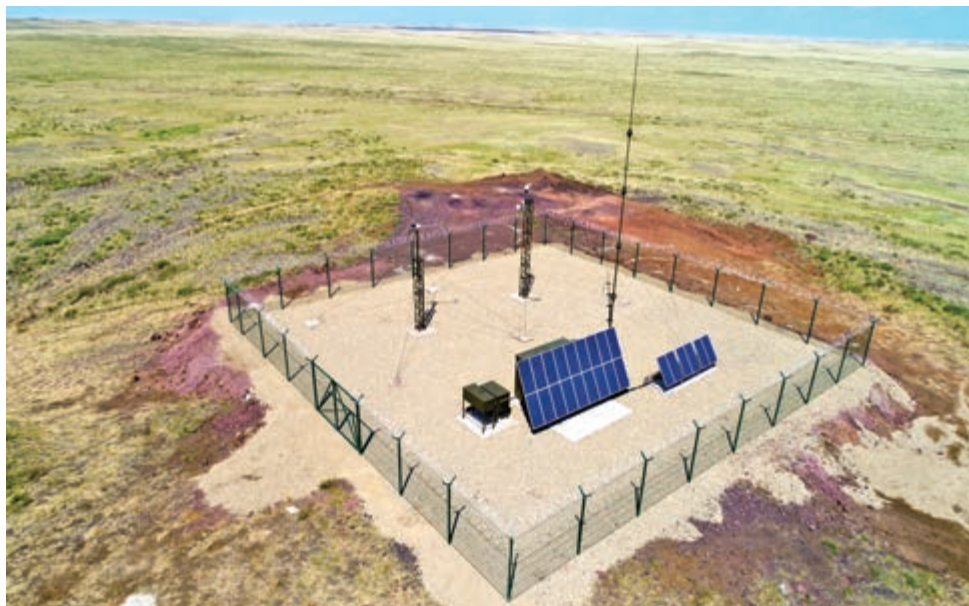
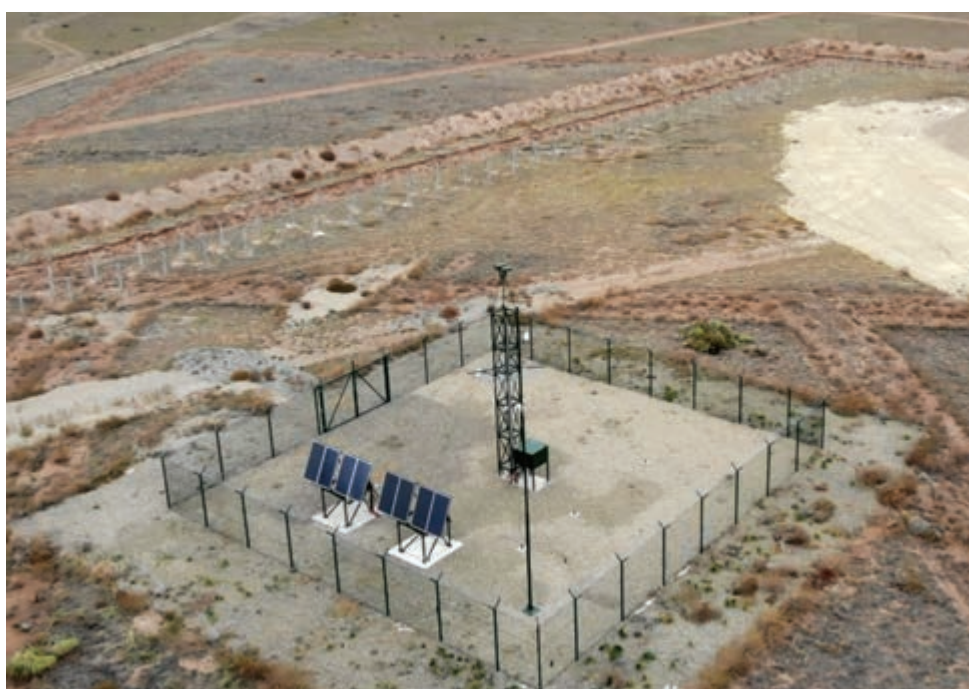
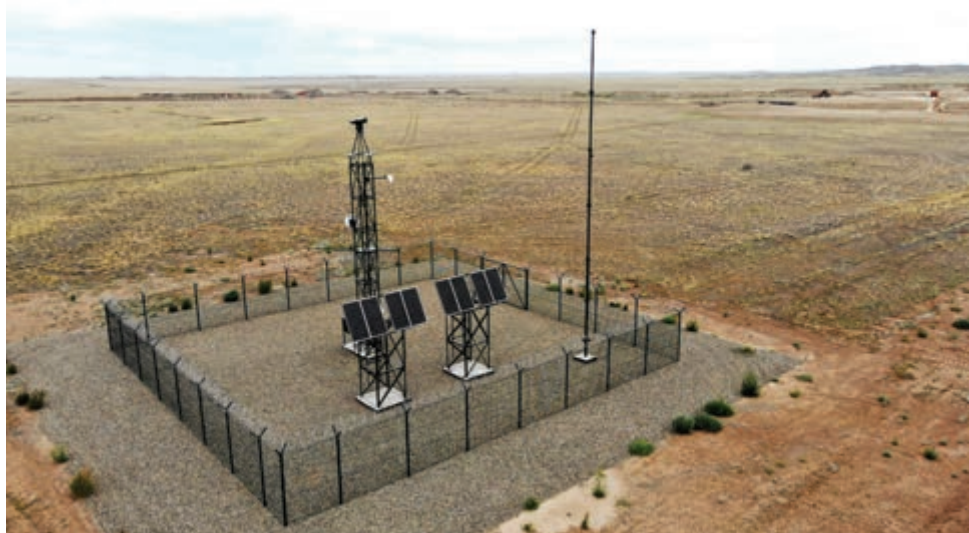
Рисунок 4.11. ПУМ объектов РБШ, «Пандора» и «Олимп»

Основу ПУМа составляет контейнер с модульным размещением в нем оборудования и со смонтированными на корпусе конструкциями с солнечными панелями.

Внутри контейнера размещаются АКБ, преобразователи напряжения и другое оборудование. За счет отвода тепла от оборудования внутри контейнера удается поддерживать приемлемый температурный режим в зимнее для работы оборудования.

В состав ПУМа также входит система автономного питания (солнечные панели, ветрогенератор), мачта для размещения антенного оборудования, система видеоконтроля и мачта грозозащиты.

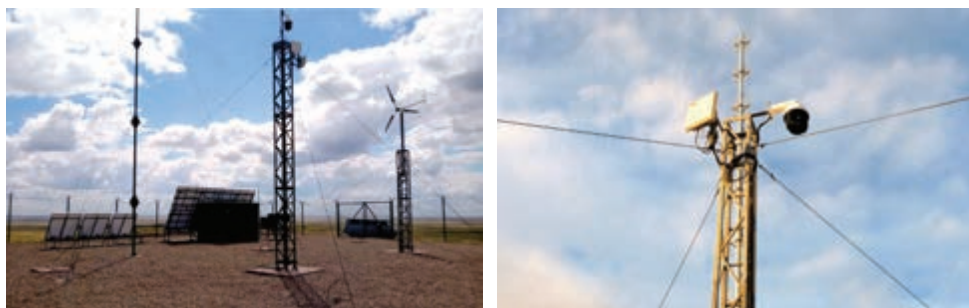
Такой набор инженерных сооружений позволил размещать на мачте как видеокамеры, так и антенны передачи данных и радиосвязи (Рисунок 4.12).

Рисунок 4.12. Мачты с установленными видеокамерами и антеннами передачи данных

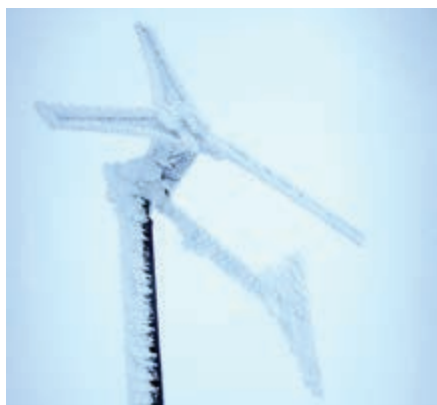
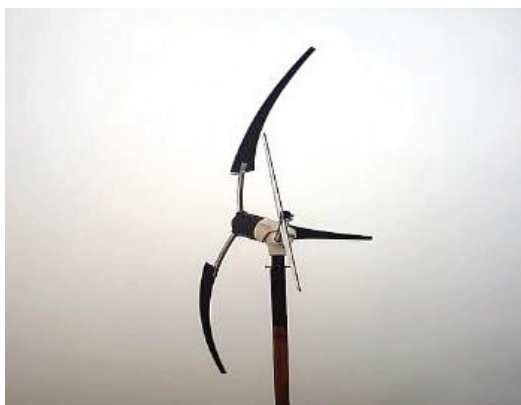
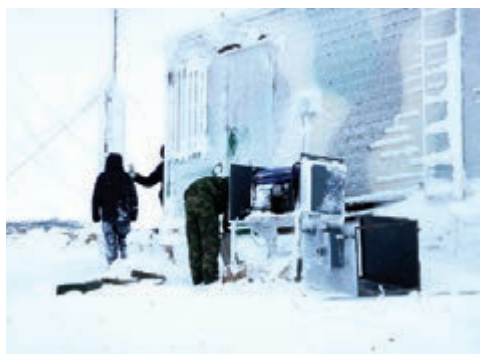
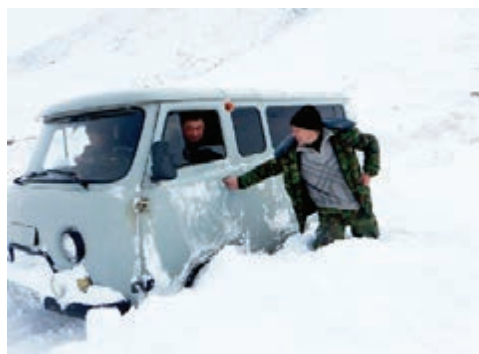
Эксплуатация созданных СБ на «Опытном поле» показала и выявила ряд сложностей при их эксплуатировании в экстремальных погодных условиях. Сложные погодные и климатические условия создают критические условия для работы как оборудования, так и персонала, занимающегося его обслуживанием. Температура летом достигает до $+45^{\circ}\text{C}$, зимой до -45°C , порывы ветра достигают 48 м/сек. В переходный период «осень-зима» и «зима-весна», вследствие перепада температур, образуется наледь, влияющая на работу оборудования. Снежный покров зимой достигает одного метра и выше.

а) Ветроненератор в условиях обледенения и штормового ветра

д) Техперсонал, обслуживающий элементы СБ

Рисунок 4.18. Погодные условия работы оборудования и персонала

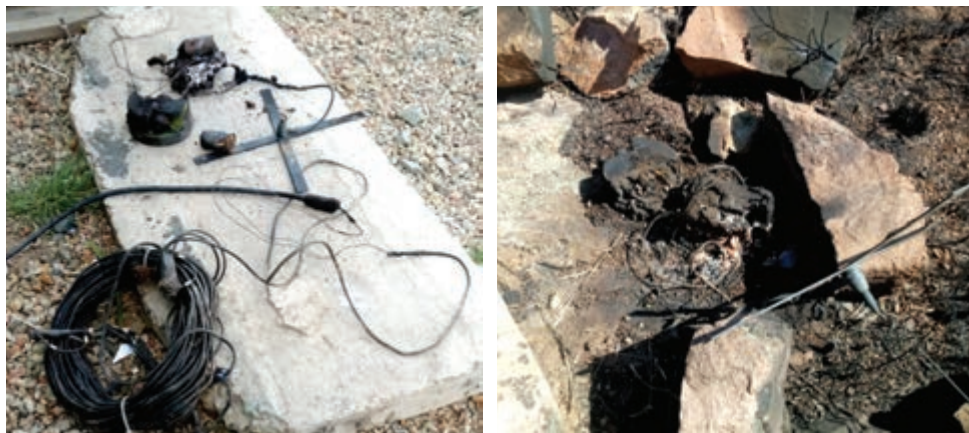
Рисунок 4.19. Поврежденное пожаром оборудование

В летнее время регулярно возникают степные пожары, которые повреждают оборудование системы обнаружения. Огнем повреждаются антенны и коммутационные кабели.

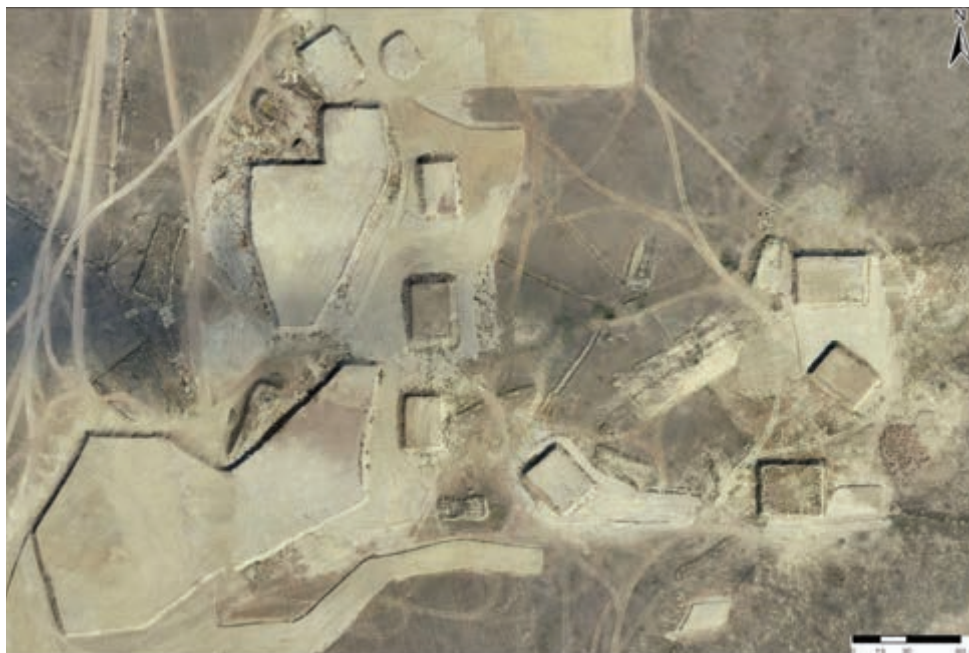
В результате использования ГИС и БПЛА получены ортофотопланы высокого разрешения (Рисунок 4.23, Рисунок 4.25) и цифровая модель поверхности (Рисунок 4.24, Рисунок 4.26), которые анализируются на предмет возможного несанкционированного доступа и целостности объекта. На основе всех полученных данных создаются паспорта объектов, в которых отображается актуальная информация о объекте.

Рисунок 4.23. Ортофотоплан объекта «Олимп»

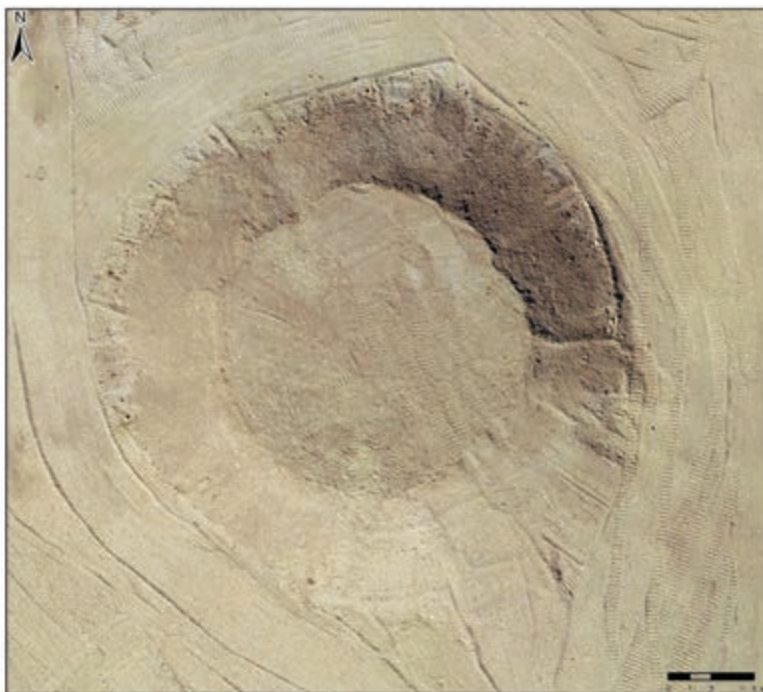
Рисунок 4.25. Ортофотоплан объекта «Пандора»
