**ПРОВЕДЕНИЕ КОМПЛЕКСА
НАУЧНО-ТЕХНИЧЕСКИХ И ИНЖЕНЕРНЫХ
РАБОТ ПО ПРИВЕДЕНИЮ БЫВШЕГО
СЕМИПАЛАТИНСКОГО ИСПЫТАТЕЛЬНОГО
ПОЛИГОНА В БЕЗОПАСНОЕ СОСТОЯНИЕ**

Том I

г. Курчатов, 2016

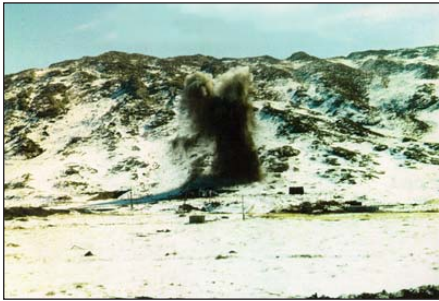
Рисунок 2.3. Штольня № 192 (взрыв)

В течение трех дней после закрытия штольни методом взрыва (рисунок 2.3) участок портала восстановлен до естественного рельефа местности (рисунок 2.4).

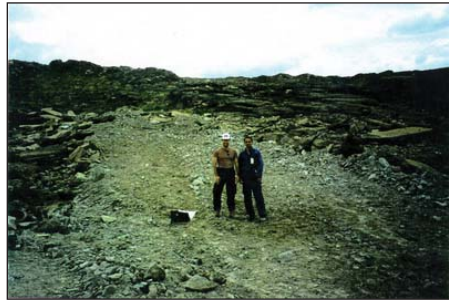
Рисунок 2.4. Штольня № 192 (после засыпки портала)

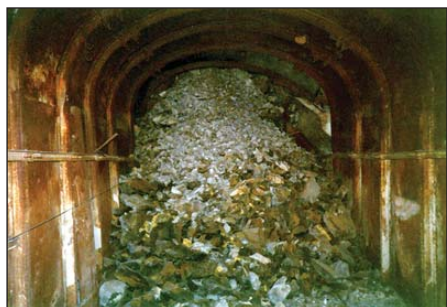
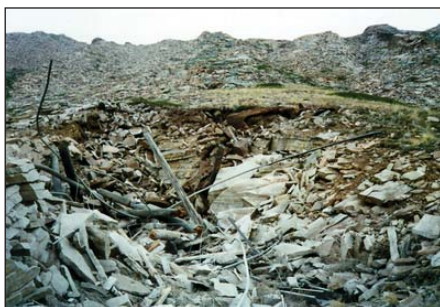
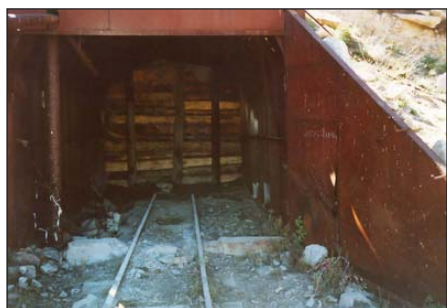
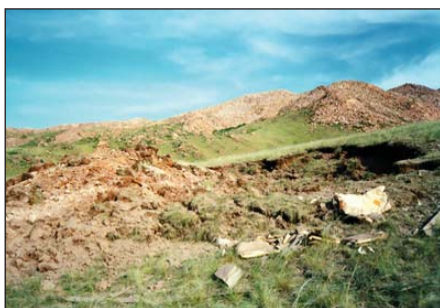
Рисунок 2.6. Методы закрытия штолен горного массива Дегелен

Бурение - взрыв изнутри

Бурение - взрыв снаружи

Бетонная пробка

Накладной заряд

На фотографиях (рисунок 2.6) показаны некоторые из основных методов ликвидации штольневых порталов.

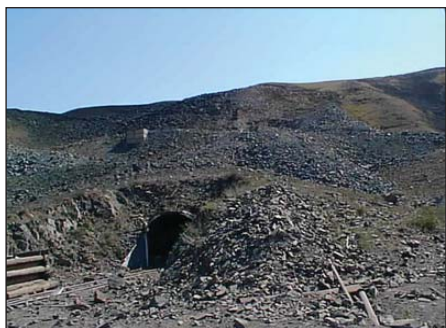
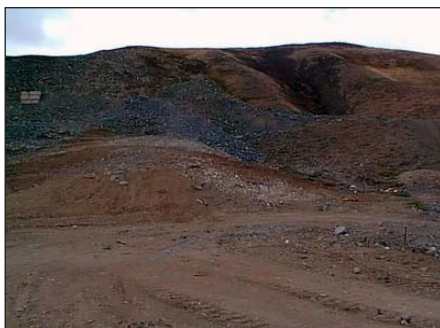
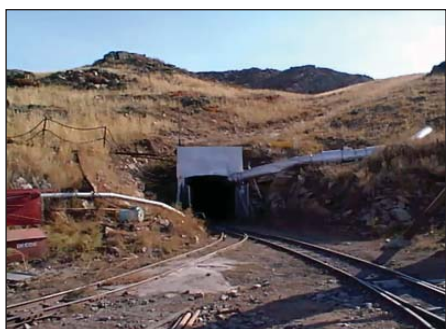
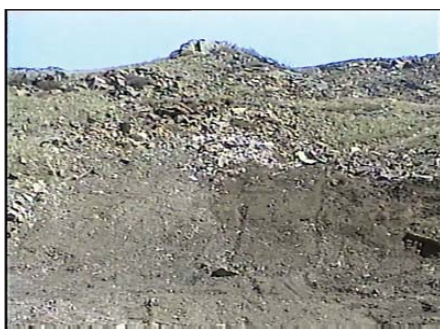
Рисунок 2.8. Вид порталов штолен до и после засыпки

Штольня №160

Штольня №214

Каждый этап ликвидации портала штольни заканчивался засыпкой образовавшейся в результате взрывных работ траншеи или воронки и планировкой до естественного рельефа поверхности (рисунок 2.8).

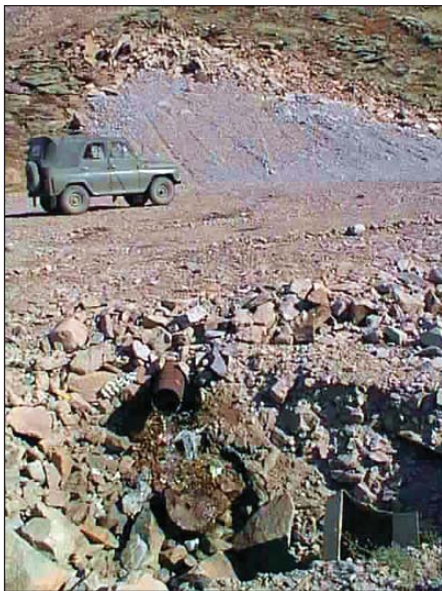
Рисунок 2.9. Вид на участок штольни №503

Перед порталами 10 штолен, характеризующиеся постоянным притоком воды, были сооружены фильтры: у бывших порталов штолен №№156-Т, 504 и 503 на вырытые площадки размерами 30х30 метров был насыпан щебень, который затем был спланирован (рисунок 2.9), а у штолен №№А-1, 165, 176, 177, 609, 511 и 104 вырыты траншеи, уложены дренажные трубы, которые затем заполнены крупной фракцией щебня, а поверхность спланирована (рисунки 2.9 и 2.10).

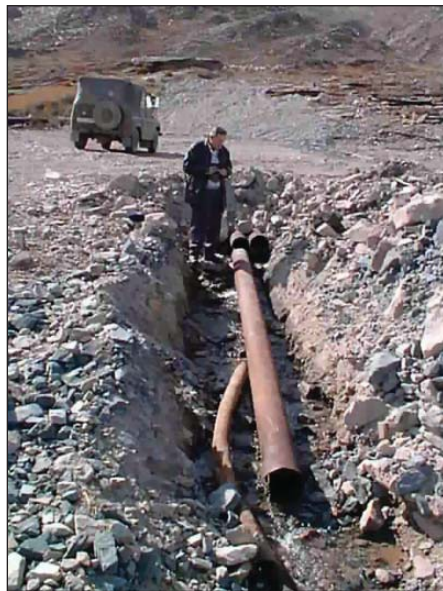
Рисунок 2.10. Сооружение фильтра у портала штольни №176

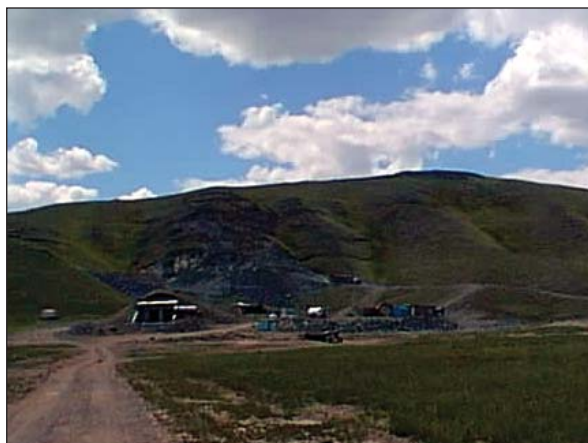
Рисунок 2.12. Вид на участок штольни № 160

Изолированное положение штольни №160 является благоприятным обстоятельством для проведения здесь серии экспериментальных взрывов (рисунок 2.12).

Штольня № 160 сооружена у северного подножья горы.

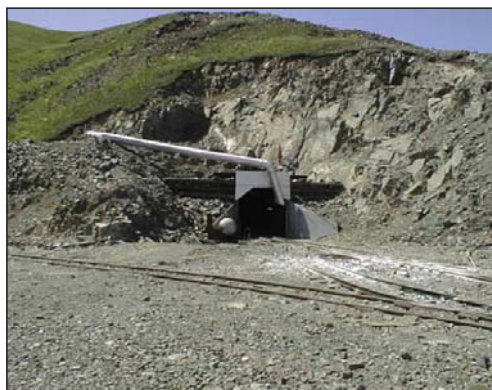
Рисунок 2.14. Портал штольни 160-С

Штольня №160-С сооружена параллельно штольне №160. Центр камеры взрыва находился на пикете 230 м в 25,96 м выше нее и в 26,0 м к востоку от оси штольни (рисунки 2.13 и 2.14). Точка врезки имела абсолютную высотную отметку 660,8 м. Истинный азимут направления оси штолен – 182°. Длина штольни вместе с взрывной камерой – 94,3 м.

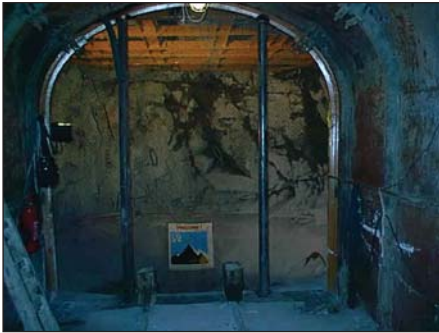
Рисунок 2.15. Вид камеры взрыва

Заряд гранулолота в количестве 100 тонн с шестью промежуточными детонаторами-боевиками был размещен как в упаковке, так и россыпью, в специально построенной камере взрыва, имеющей в нижней части полусферу (рисунок 2.15). Радиус полусферы составил 3 метра. Размеры камеры при проходке составляли $4,8 \times 4,8 \times 4,8$ метра.

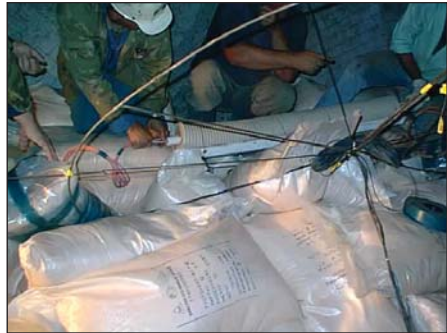
Рисунок 2.16. Вид камеры взрыва с измерительными датчиками, боевиками и шаблоном

При закладке в камеру взрыва взрывчатого вещества одновременно шла установка датчиков измерения скорости детонации (рисунок 2.16).

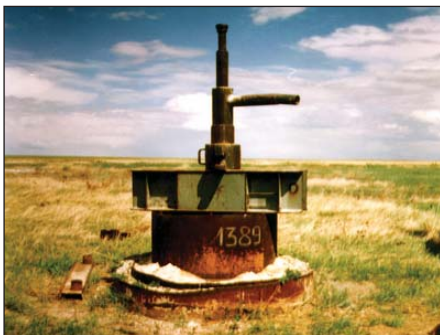
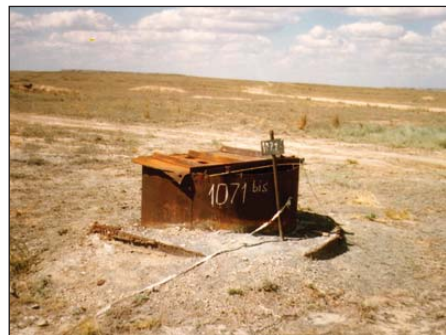
Рисунок 2.22. Вид оголовков скважин площадки «Балапан»

Скважина № 1389

Скважина №1071-бис

Для придания устойчивости скважине использовались стальные трубы диаметром 2100 мм с толщиной стенок 16 мм, 1640 мм с толщиной стенок 14-15 мм, 1440 мм с толщиной стенок 12-14 мм, 1020 мм и 820 мм с толщиной стенок 10-12 мм.

Все обсадные трубы выведены на поверхность и образуют оголовки скважин (рисунок 2.22). Межтрубные пространства заполнены цементным раствором.

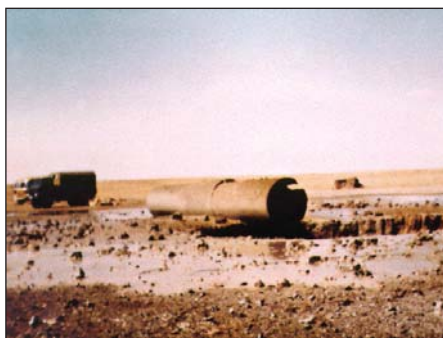
Рисунок 2.24. Скважина №1381 после взрыва

В результате взрыва образовалась воронка максимальной глубиной 3,1 метра от поверхности земли. Максимальный диаметр воронки по отметке поверхности земли составил 10 метров, объем выброшенной породы – 20 м³. Фрагмент трубы обсадной колонны длиной 15 метров упал в результате взрыва на воронку в 1,5 метров от центра бывшей скважины (рисунок 2.24).

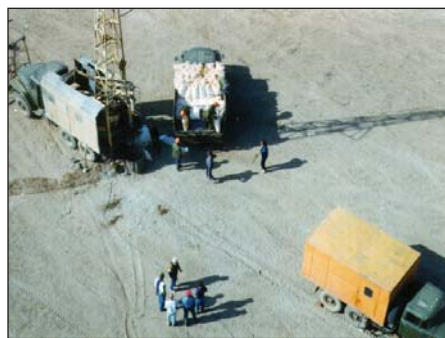
Рисунок 2.25. Скважина №1349. Закладка ВВ

Формирование основного заряда гранулозола массой 22 000 кг (рисунок 2.25) произведено 27 сентября 1997 года, за 24 часа от расчетного времени подрыва заряда. Формирование и спуск контейнера с боевиками на основной заряд осуществлен 28 сентября за 2 часа до взрыва. Конструкция заряда в скважине приведена на рисунке 2.23.

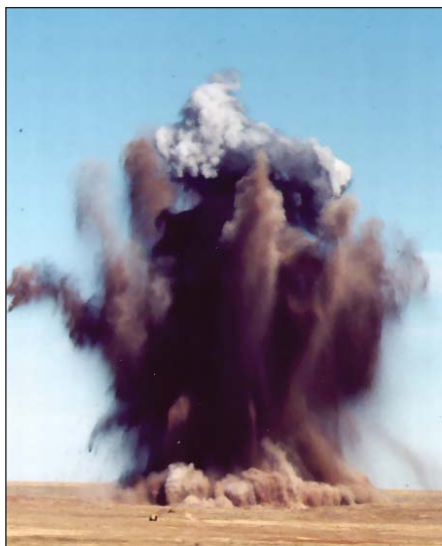
Рисунок 2.27. Фрагмент взрыва

В результате взрыва (рисунок 2.27) образовалась воронка с диаметром по верхней части навала до 55 и глубиной до 18 метров (рисунок 2.28). Объем выброшенной породы составил более 6500 м³. Обломки породы и куски обсадных труб разлетались на расстояние более 500 метров от эпицентра взрыва. Через двое суток воронка заполнилась грун-

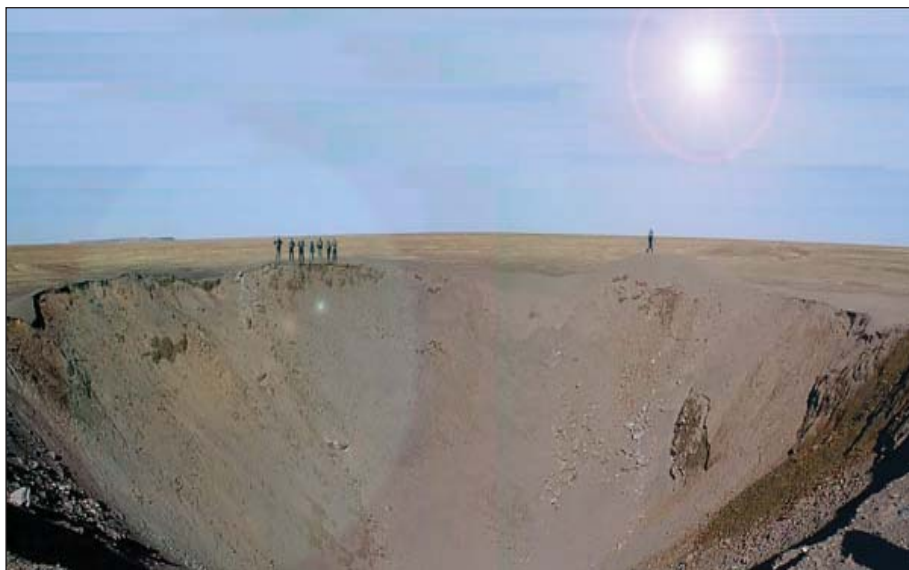
Рисунок 2.28. Воронка после взрыва на скважине №1071-бис

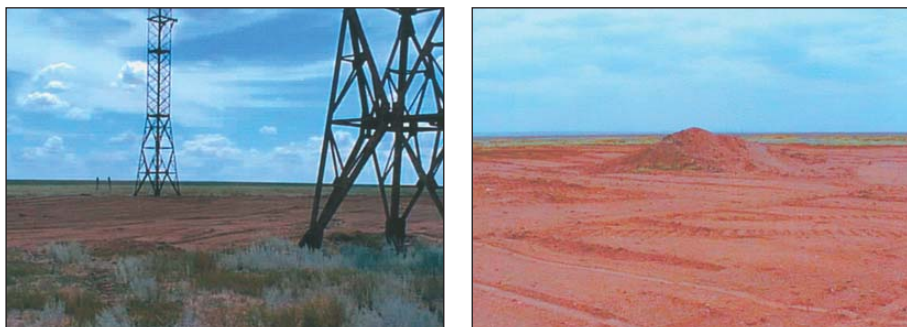
Рисунок 2.29. Внешний вид участка работ после планировки

По окончании засыпки воронки производилась планировка участка размерами 100×100 метров (рисунок 2.29).

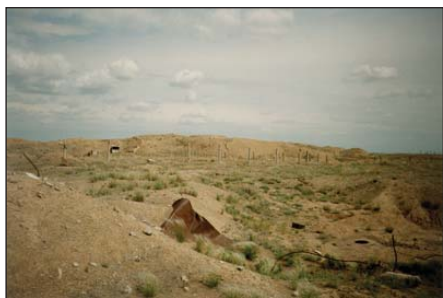
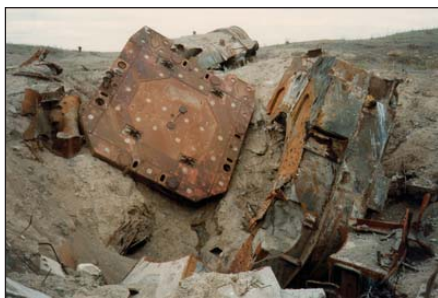
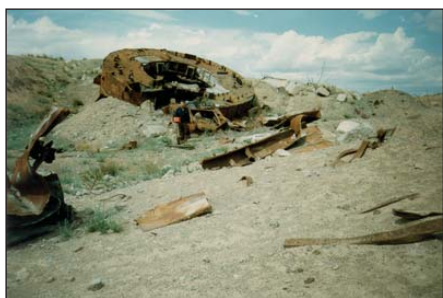
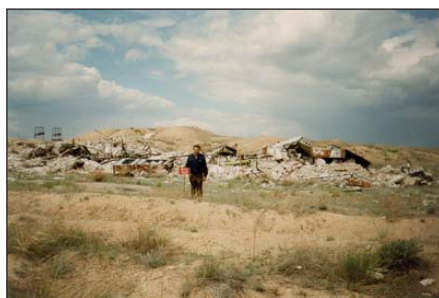
Рисунок 2.31. Вид района расположения полевого сейсмического комплекса

Подъезд со стороны сооружения 406

Общий вид сооружения 401

Оголовок сооружения 395

Остатки холодильного центра

Весь район ПСК представляет собой искусственную насыпь выбросов грунта высотой до 10 м, внутри которого на разной высоте от нулевой отметки расположены шахты, бункера, тоннели и воронки глубиной до 20 м и диаметром до 30 м, образовавшиеся в процессе испытаний ШПУ на прочность путем взрывных работ и при подрыве оголовков. На территории комплекса осталось около 5-7 км полуразрушенных насыпных дорог, ведущих к каждой шахте, и подземные противопожарные стальные хранилища запасов воды.

Большая часть ПСК загрязнена железобетонными и стальными обломками, образовавшимися от разрыва дополнительных технологических отражающих и концентрирующих конструкций при воздействии испытательных зарядов. Размер обломков от 0,05 до 2 м, вес отдельных конструкций достигает нескольких десятков тонн. Район расположения полевого сейсмического комплекса представлен на рисунке 2.31.

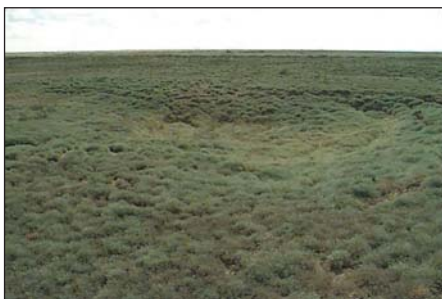
Рисунок 2.32. Один из типичных провалов в области расположения ШПУ

В настоящее время территория площадок ШПУ характеризуются наличием мест проседания грунта, вызванных, по всей видимости, наличием внутренних полостей. Форма провалов представляет собой округлые впадины, изборозжденные глубокими трещинами, имеющими кольцевую и диаметральную направленность (рисунок 2.32). Иногда в центре или по краям впадин встречаются небольшие (диаметром до полуметра) ямы, глубиной до 1 м. Размеры впадин различны диаметр от нескольких

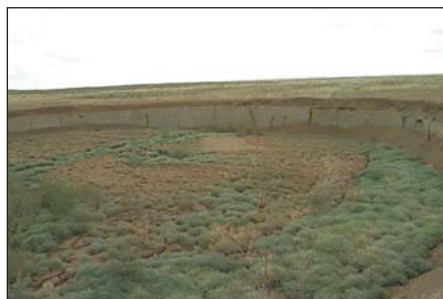
Рисунок 2.33. Кольцевой провал в месте расположения недостроенной ШПУ

метров до нескольких десятков метров (обычно не более 30 м). В месте бывшего расположения недостроенной ШПУ имеется кольцевой провал глубиной несколько метров, ограниченный бетонными конструкциями стенок бывшей ШПУ (рисунок 2.33).

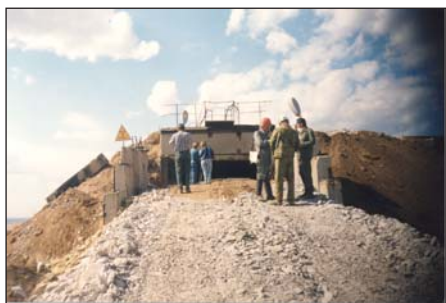
Рисунок 3.3. Вид спецсооружения, где размещён контейнер «Колба»

Объект К-85 расположен в южной части горного массива «Дегелен». Испытанный контейнер «Колба» установлен на железнодорожной платформе в обвалованном бетонном сооружении (спецсооружении), находящемся на приустьевой площадке \approx в 160 м от портала штольни (рисунок 3.3).

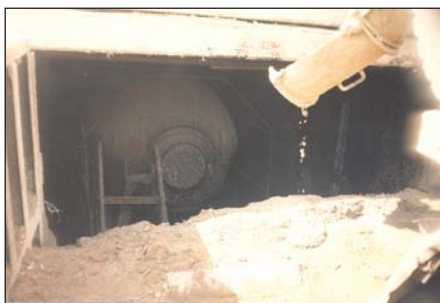
Рисунок 3.4. Заливка бетоном всего сооружения, в котором располагается контейнер «Колба»

1. Вскрытие обваловки бетонного сооружения К-85 и обеспечение доступа к контейнеру «Колба»;
2. Подготовка контейнера к длительному хранению;
3. Заливка бетоном всего сооружения, в котором располагается контейнер «Колба» (рисунок 3.4.).

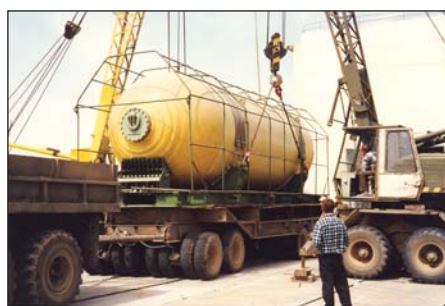
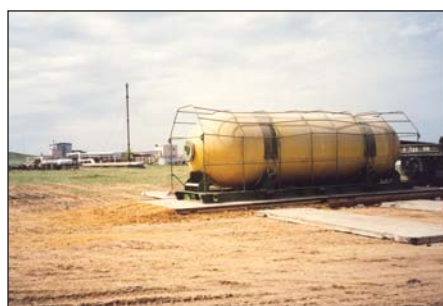
Рисунок 3.5. Вид контейнера «Колба» на объекте РБШ

Местом проведения консервации испытанных контейнеров «Колба» на объекте РБШ (рисунок 3.5) принято обвалованное железобетонное сооружение «отстойник», расположенное на расстоянии около 90 км от г. Курчатова в пределах бывшего СИП. Работа по консервации двух испытанных контейнеров «Колба» проводилась в два этапа. На первом этапе выполнялась консервация контейнера «Колба», испытанного в опыте «Аттестат Колба ВВ». На втором этапе – консервация контейнера «Колба», находящегося в настоящее время в сооружении «отстойник».

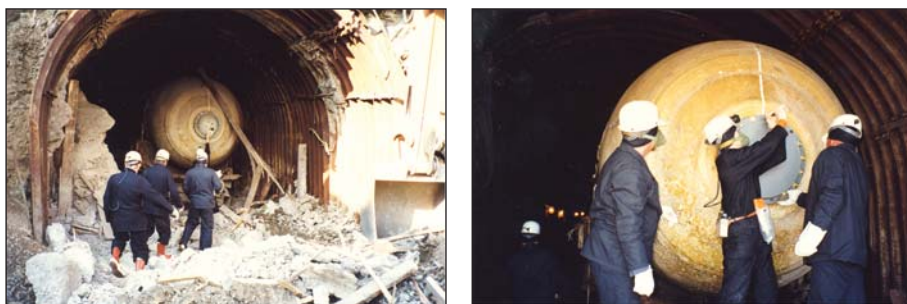
Рисунок 3.7. Вид контейнера «Колба» на объекте 200АСМ

В 1998 году была выполнена консервация (гидроизоляция контейнеров и сооружение бетонных пробок с последующим закрытием штольни бетонной пробкой) трех отработанных контейнеров «Колба» в штольне 200АСМ горного массива Дегелен (рисунок 3.7).

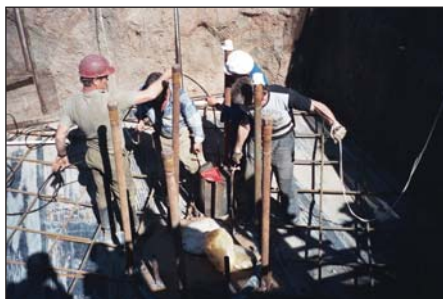
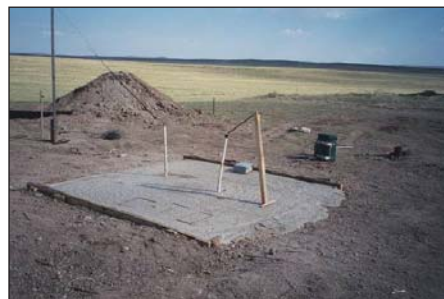
Рисунок 3.9. Консервация объекта 19/75 и объекта ТОР

В 1999 году специалистами РК и РФ в рамках Соглашения были выполнены работы по приведению СТО в двух скважинах в безопасное состояние (детонирование зарядов ВВ и уничтожение изделий) и их консервация (рисунок 3.9).

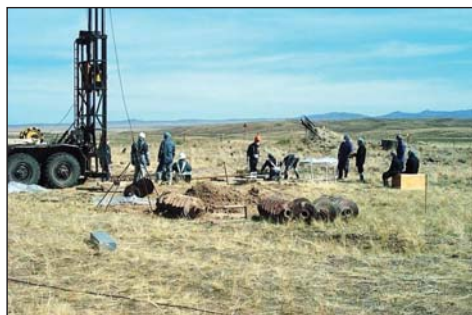
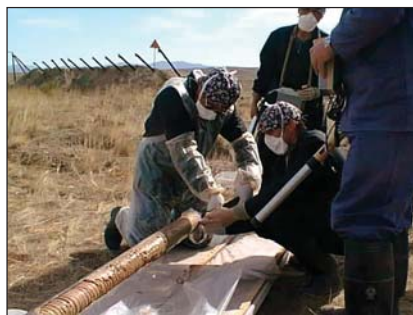
Рисунок 3.11. Бурение специальных скважин на площадке А-В

Этап 2. Подтверждено наличие значимых количеств ОЯД в пробах, взятых из трех опытных скважин в процессе бурения специальных скважин (рисунок 3.11).

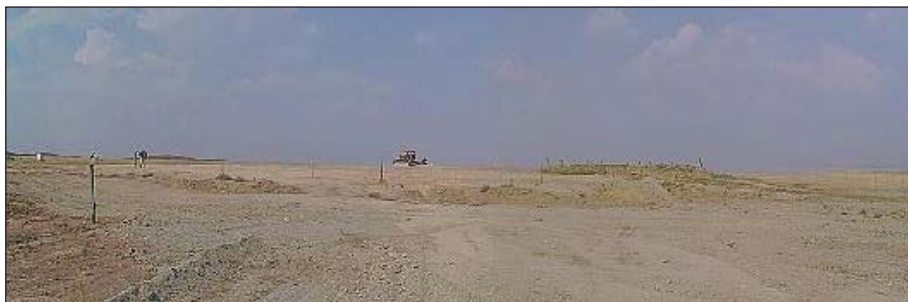
Рисунок 3.15. Вид на участок работ с засыпанными загрязненными зонами

В целях снижения влияния радиоактивного загрязнения отдельных локальных участков (рисунок 3.15) на персонал и разноса автотранспортом радионуклидов на другие площади, в пределах защитной траншеи проведена засыпка этих мест грунтом, мощностью до 0,5 метров.

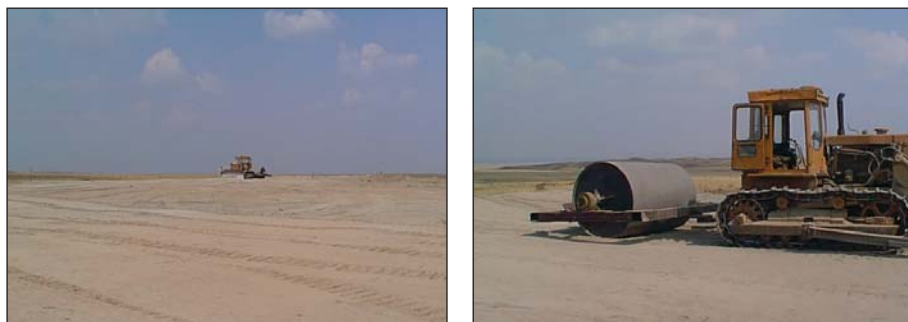
Рисунок 3.16. Планировка и уплотнение основания

Подготовка основания заключалась в выравнивании и уплотнении (рисунок 3.16) вновь завезенного грунта, необходимого для планировки основания. Площадь насыпи под основание сооружения после подсыпки грунта в места его отсутствия и для технологических целей составила 3700 квадратных метров.

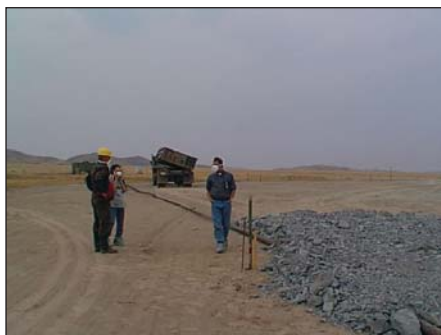
Рисунок 3.17. Укладка щебня в дренажную систему

Для возведения системы дренажа (рисунок 3.17) и основания колпака из района отвала штольни №208 доставлялся щебень фракцией до 200 мм в объеме 1260 кубических метров.

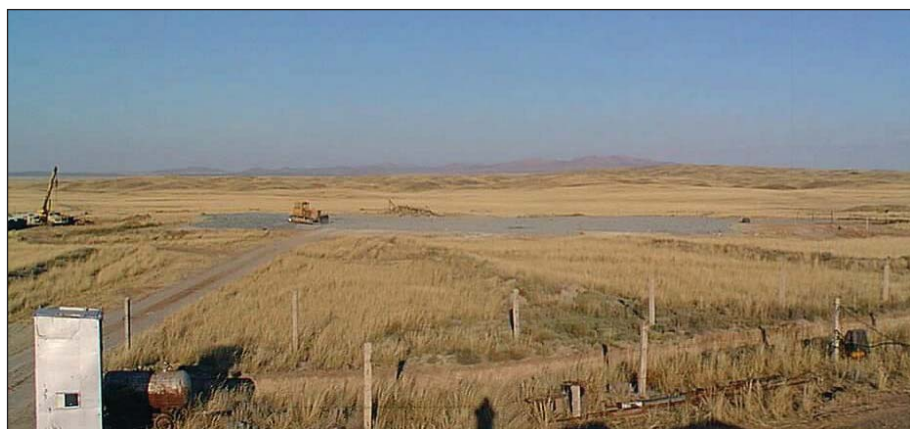
Рисунок 3.18. Общий вид площадки

После завершения работ по устройству дренажа, являющегося одновременно подушкой для укладки плит сооружения (рисунок 3.18), проведена исполнительная геодезическая съемка площадки в плановом и высотном отношении.

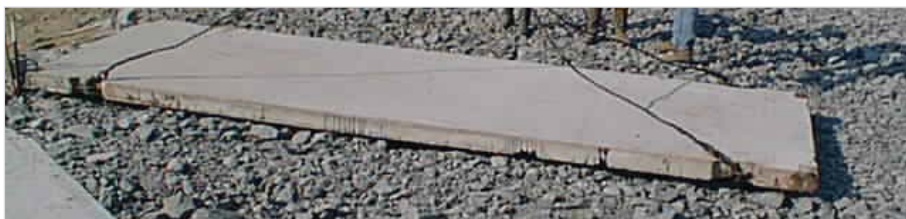
Рисунок 3.19. Плита дорожного настила

Укладка плит. Плиты дорожного настила (рисунок 3.19) изготовлены на предприятии ТОО Производственное объединение «Семипалатинский железобетон» в городе Семипалатинске. Размеры плиты – 6х2х0,14 метров. Площадь каждой плиты составляла 12 м², объем – 1,68 м³, вес – 4200 кг. Расход бетона на изготовление 1 плиты составил в среднем 1,67 м³.

Для перекрытия площади в 3348 м² плитами площадью 12 м² каждая было использовано 279 штук на один ряд, всего на 4 ряда – 1116 плит.

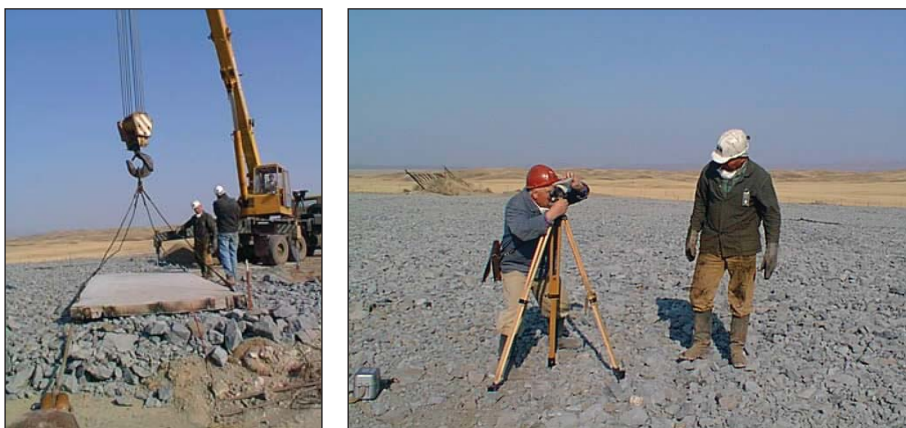
Рисунок 3.20. Укладка первого ряда плит

С площадки временного хранения к месту укладки плиты доставлялись на трайлере и укладывались в ряды при помощи автокрана. Первый ряд плит укладывался на основание под геодезический инструмент. Выравнивание основания производилось путем подсыпки при помощи погрузчика мелкозернистой фракции гравия (рисунок 3.20).

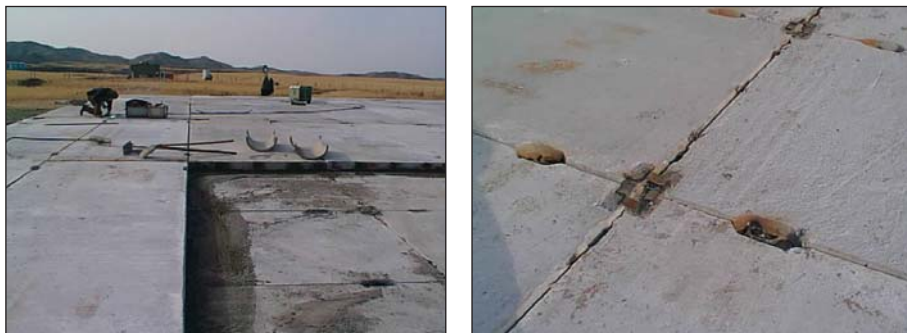
Рисунок 3.21. Соединение плит в ряду

Соединения плит в каждом ряду между собой осуществлено при помощи электросварки к специальным закладным накладкам (по 8 штук на каждой плите) и между грузоподъемными петлями, расположенными по углам и бокам плит (рисунок 3.21).

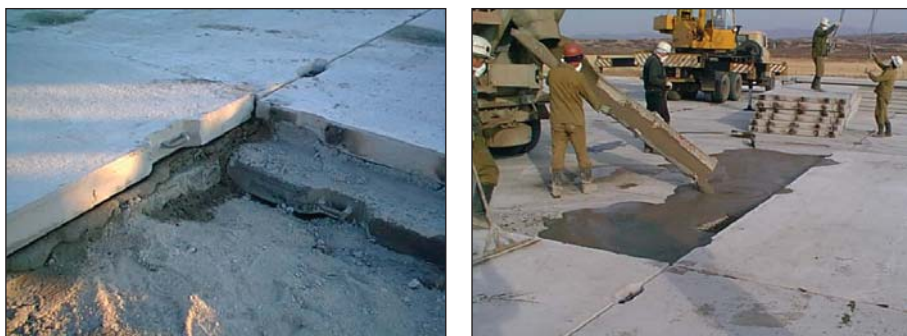
Рисунок 3.22. Укладка мелкозернистого бетона между рядами плит

Между собой ряды плит соединены при помощи мелкозернистого бетона толщиной до 20 мм по всей площади ряда. При укладке раствора между рядами плит (рисунок 3.22), все пространства между плитами предыдущего ряда, заполнено этим же раствором.

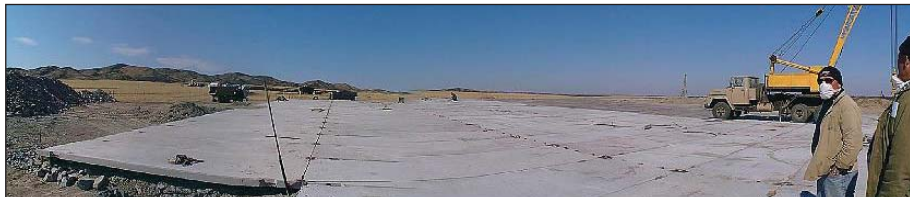
Рисунок 3.23. Вид на 2-й ряд плит

Общий вид на конструкцию после укладки 2 ряда приведен на рисунке 3.23.

Средняя мощность (высота) железобетонного колпака составила 0,62 метра, максимальное значение составило 0,67 метра, а минимальное – 0,60 метра. Высота прослой мелкозернистого бетона изменяется в среднем по рядам от 1 до 2 см.

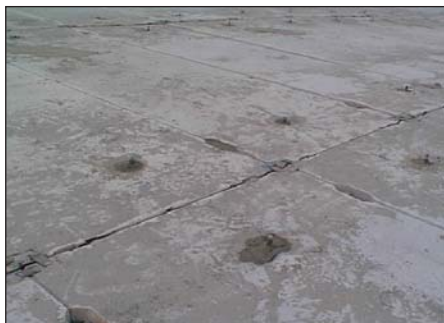
Рисунок 3.24. Устройство соединительных элементов

Устройство связующих элементов. В целях укрепления конструкции колпака в монолитное сооружение были возведены связующие элементы на всю мощность 4-х рядов плит и раствора между ними. На каждой плите 4-го, верхнего, ряда пройдено по 2 скважины (шпура) глубиной до 0,7 метра.

В каждую скважину вставлено по одному штырю длиной 0,75 метра из арматуры диаметром 28 мм. Отверстие залито мелкозернистым раствором марки М 250, который использовался для укладки между рядами плит.

Фрагменты работ по устройству соединительных элементов приведены на рисунке 3.24.

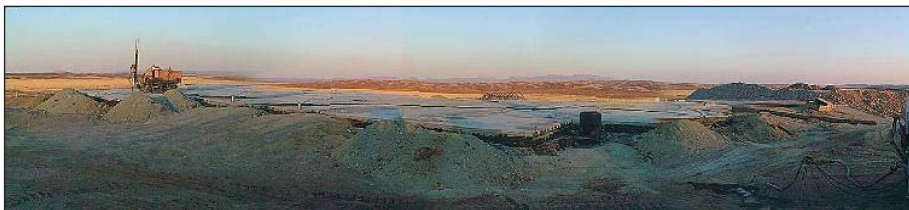
Рисунок 3.25. Вид поверхности 4 ряда

Цементная стяжка. На поверхности 4 ряда железобетонных плит (рисунок 3.25) устроена цементная стяжка из монолитного железобетона.

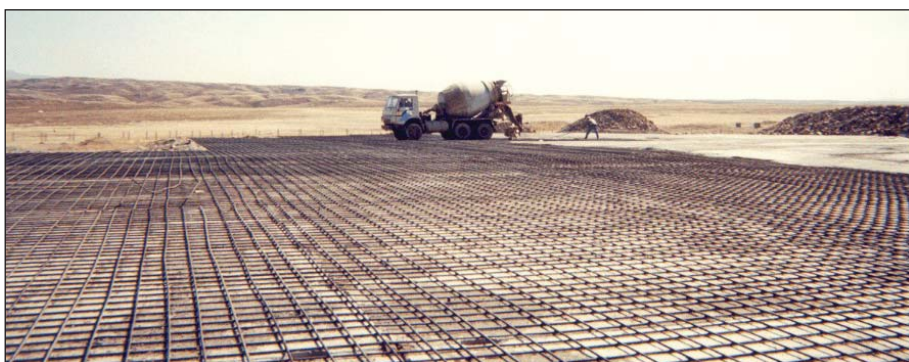
Рисунок 3.26. Арматурная сетка и укладка бетона в цементную стяжку

В целях выполнения работ в намеченные сроки и учитывая сложившиеся обстоятельства (отсутствия плит для укладки 4 ряда, благоприятные погодные условия), одновременно с укладкой плит и устройством соединительных элементов проводился монтаж арматурной сетки, укладка бетона цементной стяжки (рисунок 3.26).

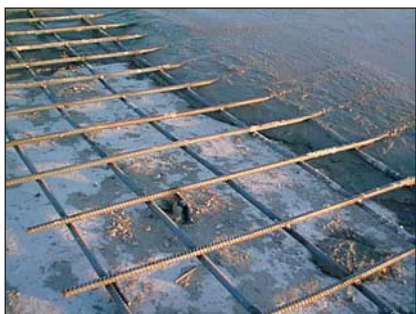
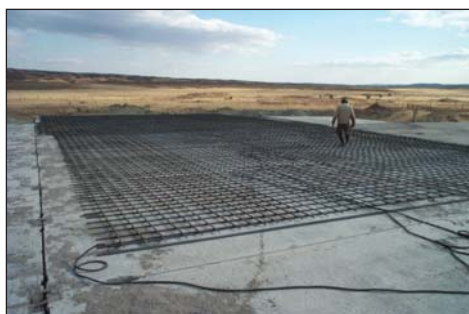
Рисунок 3.27. Укладка арматурной сетки

Арматурная сетка. Сварные арматурные сетки являются основным видом арматуры цементной стяжки колпака. Сетки изготовлены в один ряд из арматурной стержневой стали класса А-III горячекатанной, периодического профиля диаметром 16 мм из стали марки 35ГС.

Заготовка арматурных сеток производилась на месте, то есть на верхнем ряду плит (рисунок 3.27). Арматура цементной стяжки приварена с помощью электросварки к арматуре соединительных элементов в верхней части конструкции.

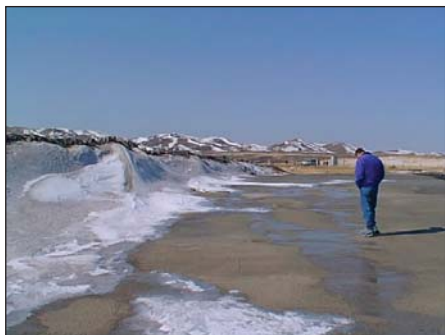
Рисунок 3.28. Осмотр состояния цементной стяжки

Перед продолжением работ по бетонированию представителем ДСМА был выполнен осмотр и приемка ранее выполненной стяжки (рисунки 3.28).

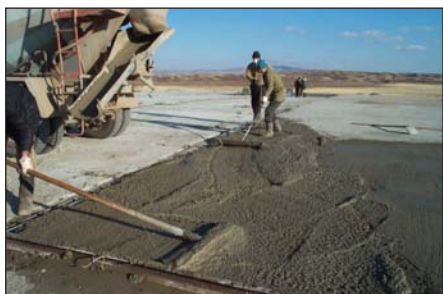
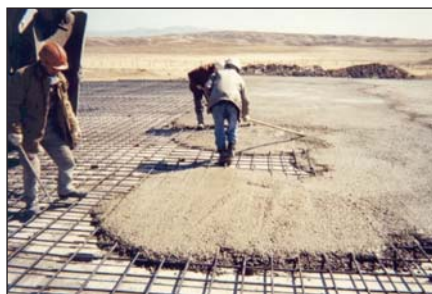
Рисунок 3.29. Укладка бетона

Бетонная смесь в данный элемент конструкции колпака укладывалась горизонтальным слоем толщиной до 10 см (рисунки 3.29).

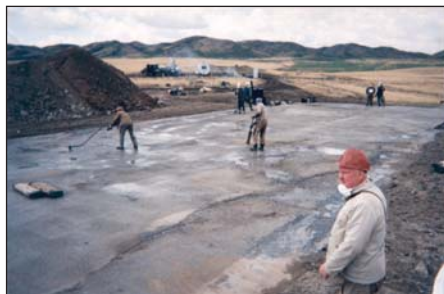
Рисунок 3.30. Подготовка участка к укладке рубероида

Укладка рубероида. С 12 апреля 2003 года начались работы по перекрытию цементной стяжки рубероидом в два слоя. Работа проводилась одновременно с продолжением работ по устройству цементной стяжки (рисунки 3.30).

Укладка рубероида производилась при любых температурах воздуха (рисунки 3.30), но при отсутствии атмосферных осадков.

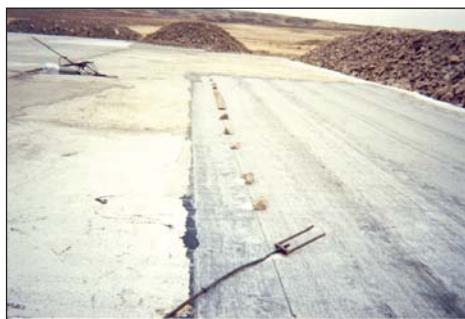
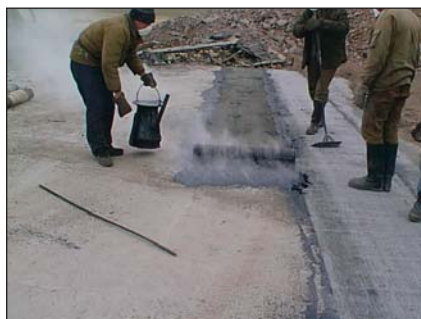
Рисунок 3.31. Укладка рубероида

Поверхность цементной стяжки предварительно была огрунтована раствором битума, а затем на нее уложено 2 слоя рубероида РКМ-350Б (рисунок 3.31).

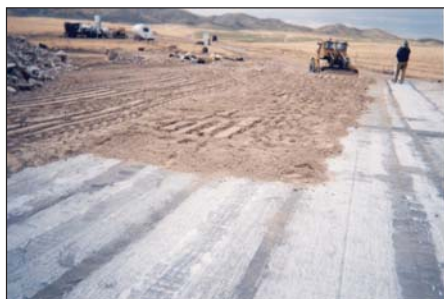
Рисунок 3.32. Защитный слой из песка

Возведение насыпи Рубероид, в целях предохранения от разрывов при возведении насыпи из крупнообломочного грунта, перекрыт песчано-гравийной смесью с максимальным размером фракции до 20 мм, толщиной до 100 мм (рисунок 3.32).

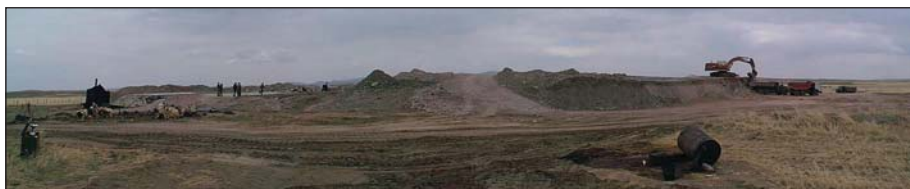
Рисунок 3.33. Общий вид работ по возведению насыпи

Грунт с временного склада экскаватором загружался в автосамосвалы, которые доставляли его к «колпаку» (рисунок 3.33). Возве-

дение насыпи над сооруженным колпаком до проектных высотных отметок производилось с послойным распределением грунта бульдозером. По мере укладки и планирования грунта осуществлялось его уплотнение автотранспортом и бульдозером.

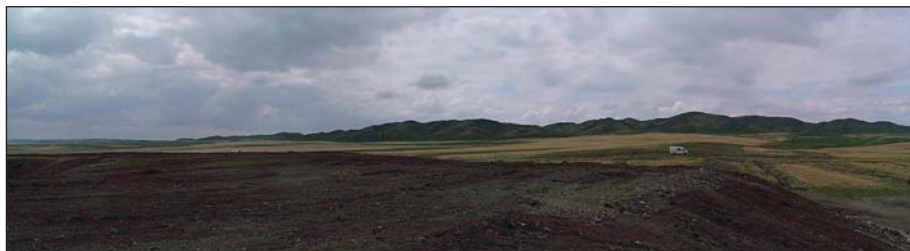
Рисунок 3.34. Поверхность насыпи

Угол откоса отсыпаемого грунта, выходящего за пределы скважинного поля, изменялся от 18 до 42°. Поверхность насыпи была выровнена и засыпана плодородным грунтом (рисунок 3.34).

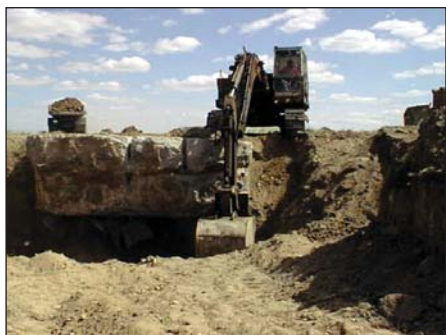
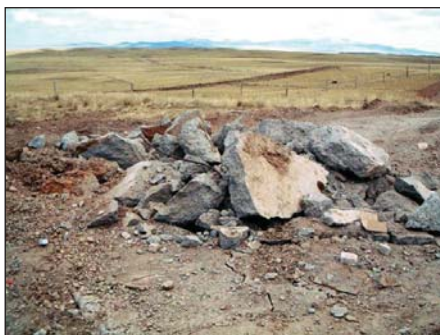
Рисунок 3.45. Ликвидация бетонной пробки на скважине №1

Бетонная пробка на оголовке скважины №1 была разрушена при помощи взрыва 40 кг химического взрывчатого вещества (рисунок 3.45).

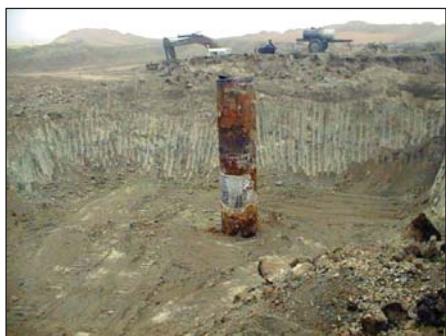
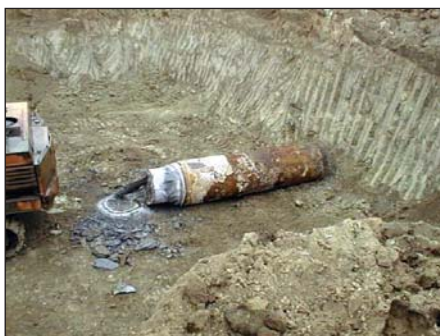
Рисунок 3.46. Удаление обсадных труб

Обрезка и удаление обсадных труб. По окончании земляных работ в каждом котловане на отметке (-5,5) метра подрезалась обсадная труба испытательных скважин с бетоном в межтрубном пространстве и временно вывозилась из котлована на поверхность (рисунок 3.46).

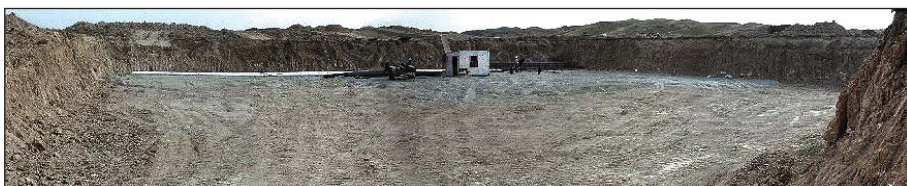
Рисунок 3.47. Выравнивание поверхности котлована

Выравнивание поверхности. После удаления труб дно котлованов выравнивалось для проведения работ по бурению специальных скважин защиты (рисунок 3.47).

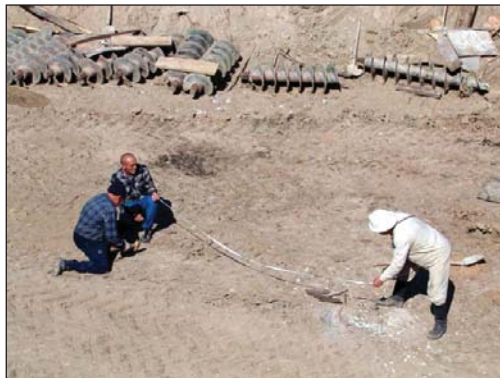
Рисунок 3.49. Разбивка местоположения специальных скважин

Защитное кольцо. Требованиями было установлено, что вокруг каждой испытательной скважины необходимо было пройти по 28 скважин, расстояние между стенками двух скважин не должно превышать 0,2 метра.

От центра скважины была произведена разбивка местоположения специальных скважин (рисунок 3.49).

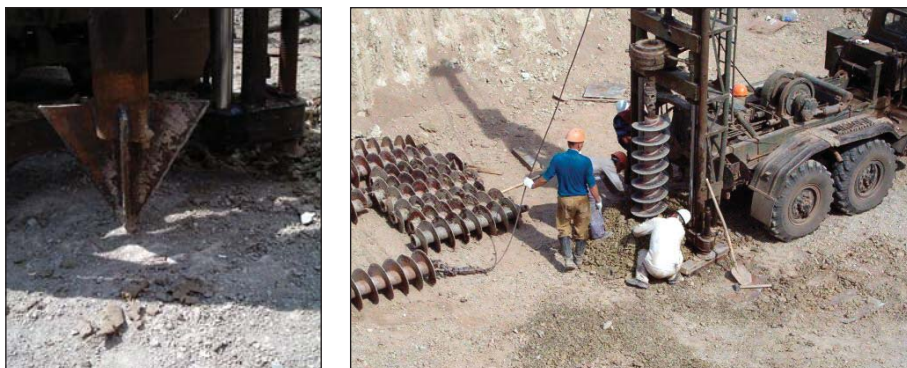
Рисунок 3.50. Бурение специальных скважин

Бурение специальных скважин. Бурение осуществлено с помощью буровой установки ЛБУ-50 шнековым способом двухлопастными долотами режущего типа ДР.

Бурение специальных скважин, учитывая требование создания защитного кольца с зазором между бетонными стойками не более 0,2 метра, необходимо было осуществлять практически вертикально. Для обеспечения вертикальности специальных скважин, а также учитывая характер бурового снаряда (шнековая колонна диаметром 500 мм длиной до 22 метров с креплением отдельных звеньев колонны переходником), особое внимание было уделено установке и центрированию бурового агрегата на каждой скважине и их забурке. Забурка (проходка верхней части скважины с целью задания необходимого угла бурения) выполнена с применением специального забурника – долота в виде «пера» (рисунок 3.50).

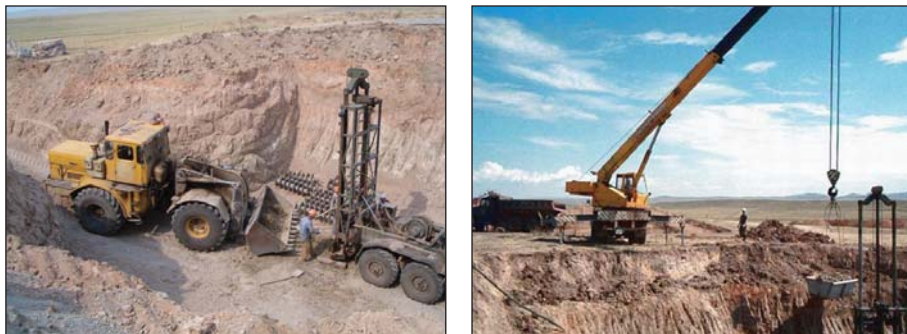
Рисунок 3.51. Удаление грунта из котлована

Скважины после бурения должны заливаться бетонным раствором. В связи с этим, а также учитывая ограниченные размеры основания котлованов, вынутый из скважин грунт складировался на бортах котлованов. Удаление грунта из котлована производилось с помощью погрузчика или бадьи и автокрана (рисунок 3.51).

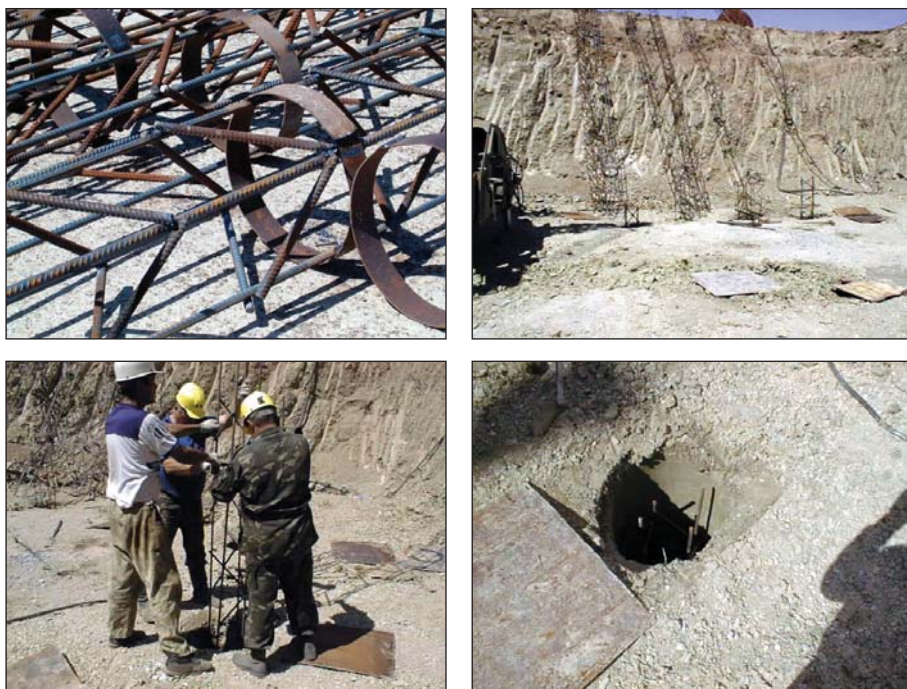
Рисунок 3.52. Изготовление и установка арматурной сетки

Элементы арматурных сеток доставлялись к котлованам. При помощи автокрана секции сеток длиной до 10 метров опускались в скважину и соединялись между собой при помощи электросварки (рисунок 3.52).

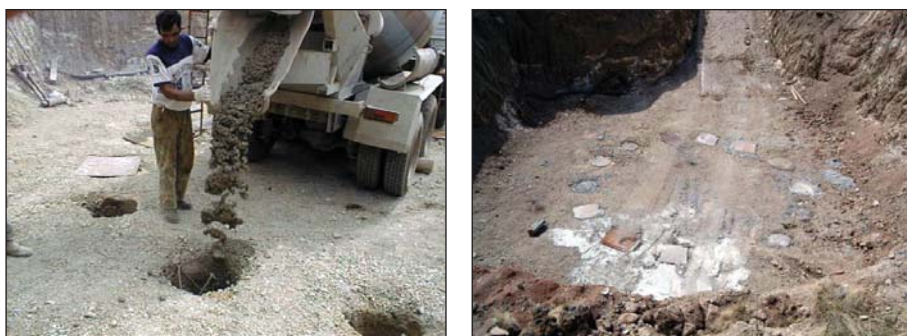
Рисунок 3.53. Заливка скважин бетоном

Заливка скважин. После установки арматуры скважины заливались бетонным раствором с уплотнением. Бетон подавался с миксера непосредственно в скважину по бетоноводу (рисунок 3.53).

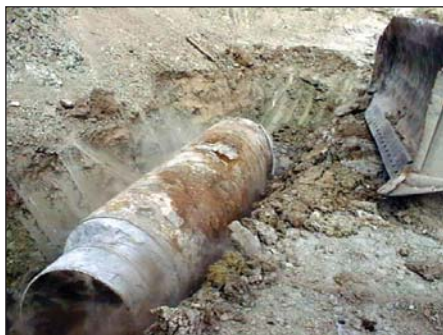
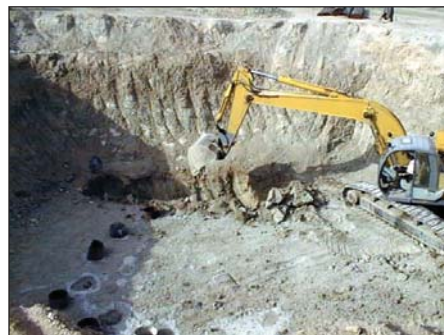
Рисунок 3.54. Захоронение обсадных труб в котловане

В пределах основания колпака под скважины типа 1, размерами 10×10 метров, в дне котлованы при помощи экскаватора выкапывались траншеи глубиной до 1,2 метра, в которые затем укладывались и засыпались грунтом обрезанные части обсадных труб (рисунок 3.54).

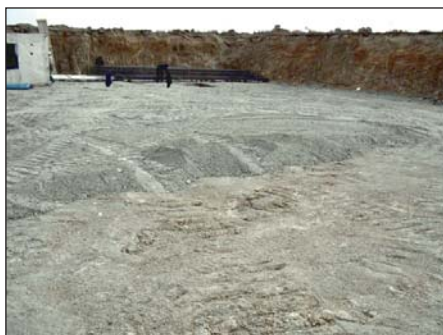
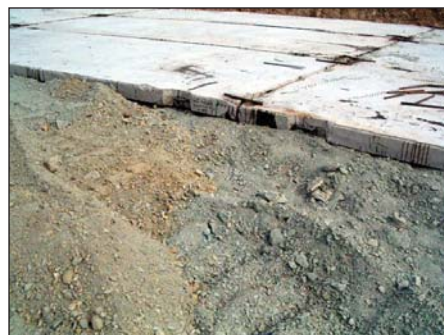
Рисунок 3.55. Создание щебеночной подушки

Щебеночная подушка. На поверхность дна котлована укладывался щебенистый грунт из карьера мощностью до 0,5 метра (рисунок 3.55)

для обеспечения дренажа образующихся в процессе эксплуатации почвенных вод. Грунт одновременно служил демпферной подушкой для погашения неравномерности подъема отдельных частей сооружений в результате возможного набухания глинистых грунтов, залегающих в основании конструкции (давление набухания для данных глинистых грунтов может достигать величины до 2-3 кг на квадратный сантиметр).

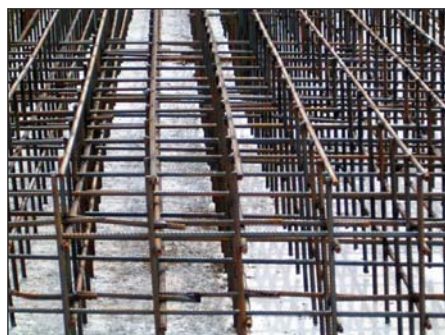
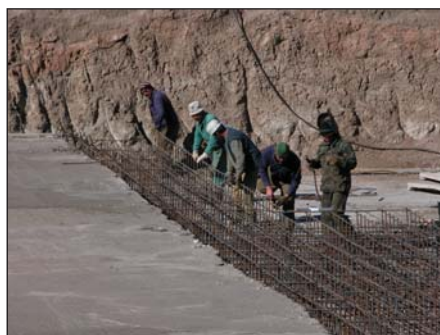
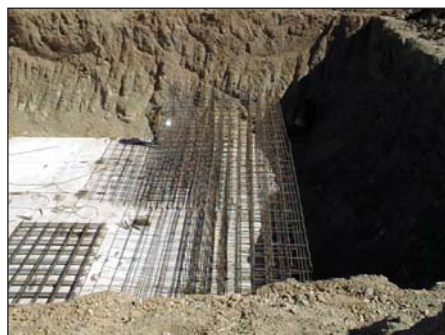
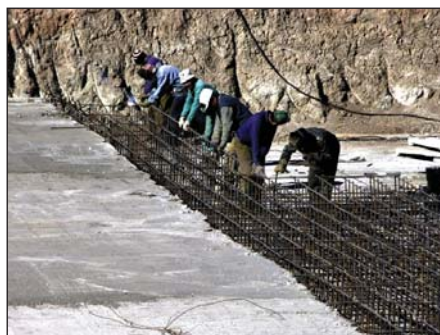
Рисунок 3.57. Изготовление арматурной сетки

Изготовление сеток из элементов. Элементы арматурных сеток подносились на место установки, соединялись между собой арматурной сталью и крепились электросваркой. Размер ячеек составлял 20×20×25 см (рисунок 3.57).

При приемке готовых сеток производился внешний осмотр, обмер и проверка прочности сварных соединений. Качество сварных швов проверялось наружным осмотром.

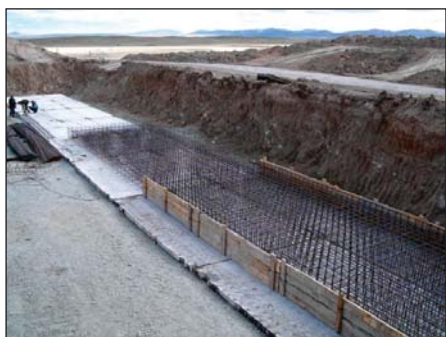
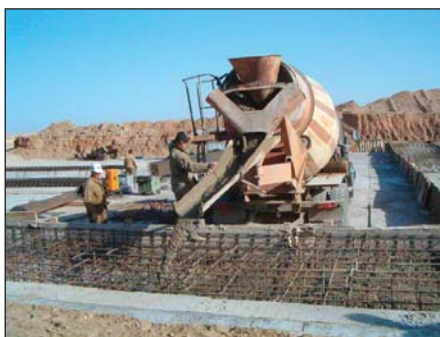
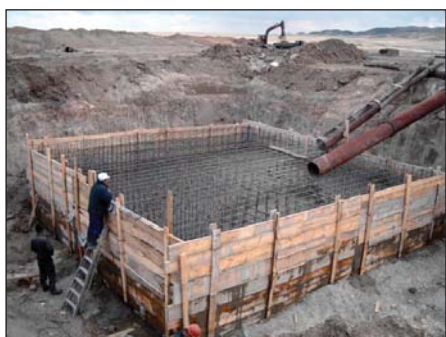
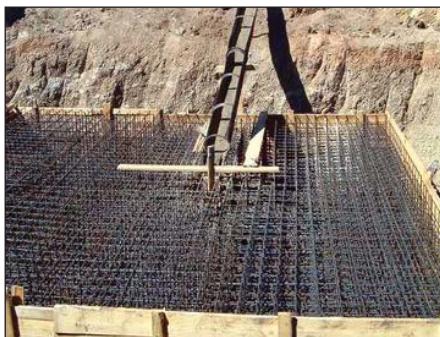
Рисунок 3.58. Ограждение опалубкой (а) и укладка бетона (б)

тавливалась на месте из деревянных щитов. Толщина доски – 40-50 мм. После схватывания бетона опалубка разбиралась (рисунок 3.58, а).

Бетонная смесь для колпаков над скважинами типа 1 подавалась по бетоноводу диаметром 159 мм с поверхности земли. Укладка производилась сразу по всей площади колпака в пределах установленной опалубки (рисунок 3.58, б).

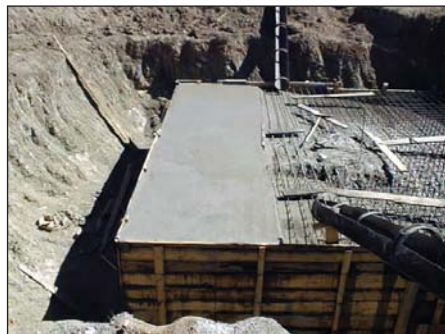
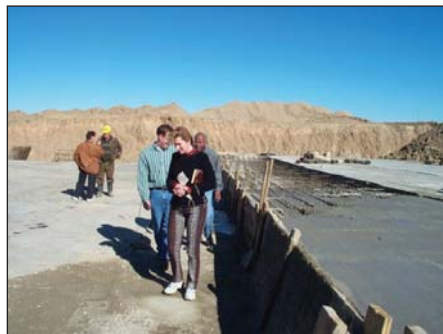
Рисунок 3.59. Укладка бетона по участкам и его выравнивание

Укладка бетонной смеси, как и возведение арматурной сетки для железобетона, в колпак над скважинами типа 2 производилась по захваткам шириной до 3,0 метров. Захватки, в целях сокращения времени производства бетонных работ, готовились к бетонированию в виде отдельных участков, расположенных под прямым углом друг к другу.

После укладки бетона (или участка котлована) до проектной отметки произведено выравнивание его поверхности (рисунок 3.59).

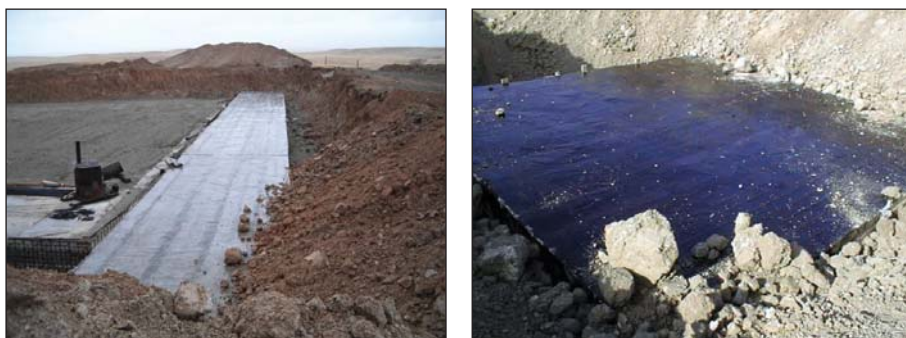
Рисунок 3.61. Подготовка котлованов к засыпке

Этап 4. Четвертый этап включал работы по гидроизоляции сооружений (рисунок 3.61), засыпке котлованов над скважинами типа 1, а также работы по досыпке до проектной отметки котлована над скважинами типа 2 (над всем колпаком возведена насыпь мощностью 0,5 и более метров).

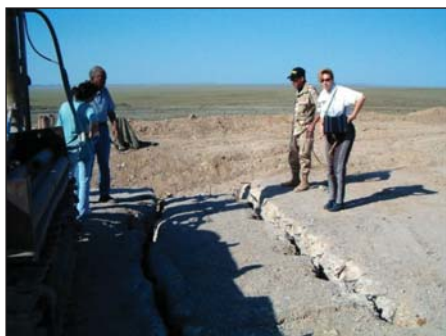
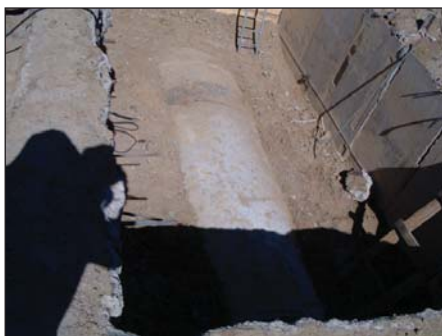
Рисунок 3.63. Вскрытие сооружения

Этап 1. Работы по первому этапу включали в себя подготовку рабочей площадки к проведению работ. Было выполнено вскрытие сооружения для обеспечения доступа к контейнеру «Колба» (рисунок 3.63).

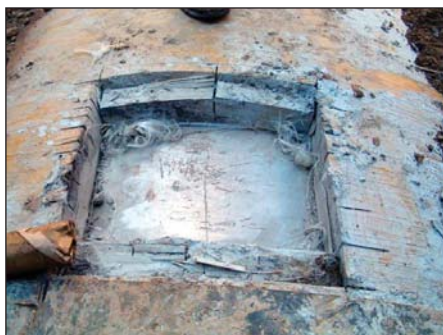
Рисунок 3.64. Проведение модельных экспериментов

При производстве работ по отработке технологии (рисунок 3.64) была принята следующая последовательность операций по заполнению контейнеров, которая должна обеспечить необходимую безопасность реализации Рабочего задания по Проекту:

- в центральной зоне контейнера снимается защитный слой до стальной оболочки контейнера;
- на открытые участки оболочки контейнера устанавливаются патрубки для крепления шаровых кранов для устройства заливочного узла и для установки фильтра;
- вскрывается корпус контейнера с применением так называемого метода «масляного затвора»;
