**ПРОВЕДЕНИЕ КОМПЛЕКСА
НАУЧНО-ТЕХНИЧЕСКИХ И ИНЖЕНЕРНЫХ
РАБОТ ПО ПРИВЕДЕНИЮ БЫВШЕГО
СЕМИПАЛАТИНСКОГО ИСПЫТАТЕЛЬНОГО
ПОЛИГОНА В БЕЗОПАСНОЕ СОСТОЯНИЕ**

Том I

г. Курчатов, 2016

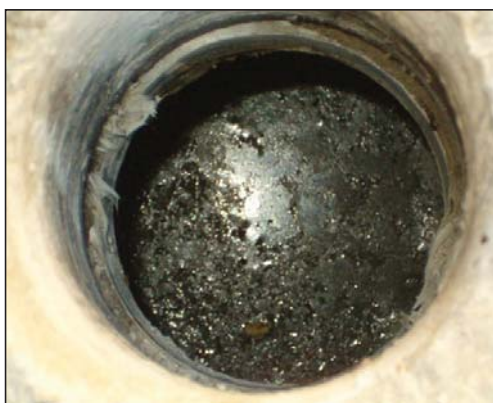
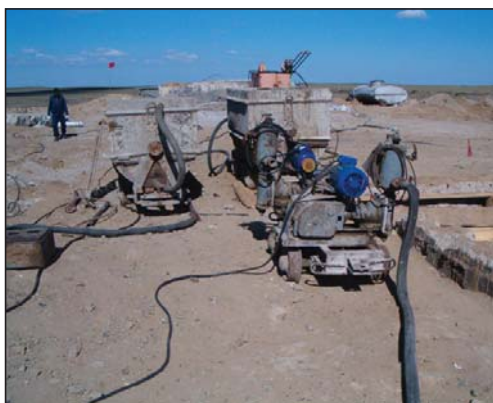
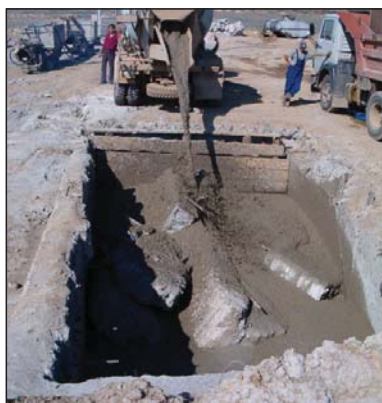
Рисунок 3.65. Заполнение контейнера раствором (а) и восстановление бетонного перекрытия (б)

- на один из патрубков устанавливается фильтрующий элемент на основе ткани Петрянова;
 - внутренний объём контейнера заполняется связующим материалом.
- Этап 3.** Первоначально работы были проведены на «чистом» контейнере, в который было закачано 24,8 м³ раствора (рисунок 3.65, а).

На заключительном этапе произведена консервация контейнера в сооружении и выполнены работы по заливке сооружения и восстановлению бетонного перекрытия. Заливка бетона произведена непосредственно из миксеров с кровли сооружения. Перекрытие сооружения до отметки верхней части также залито бетоном (рисунок 3.65, б).

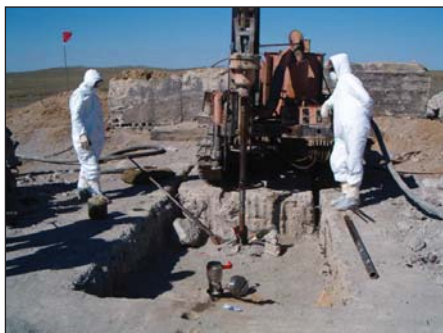
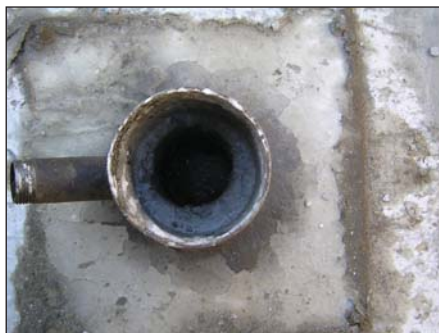
Рисунок 3.67. Подготовка к вскрытию контейнера

Выполнение работ по непосредственному вскрытию контейнера связано с определенным риском. В связи с этим для бурового персонала был проведен заключительный инструктаж по действию при вскрытии контейнера, уточнена и опробована конструкция бурового снаряда, к станине приварен ограничитель провала снаряда, подготовлены необходимые инструменты (ключи, патрубки и коронка), установлен флаг для определения направления ветра и распределены обязанности между персоналом (рисунок 3.67).

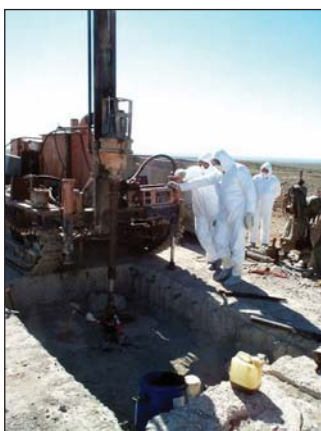
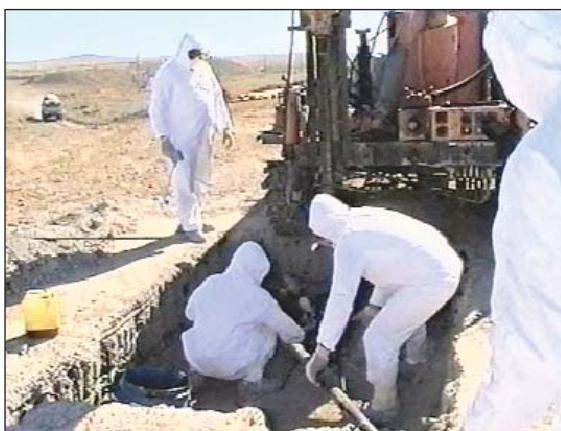
Рисунок 3.68. Буровые работы

После провала бурового снаряда в скважину до заранее закрепленного на станине бурового агрегата ограничителя колонковый снаряд был отсоединен от бурового агрегата и сброшен в контейнер (рисунок 3.68).

представляющий собой пластиковую емкость, соединенную с направляющей колонковой трубой патрубком с шаровым краном диаметром 20 мм. В процессе бурения производилось наблюдение за расходом масла в емкости. Вскрытие контейнера – бурение стального корпуса – проведено в течение 7 минут. Резкого снижения уровня масла в емкости не произошло, но хорошо наблюдалось образование в масле воздушных пузырей, свидетельствующих о вскрытии стального корпуса.

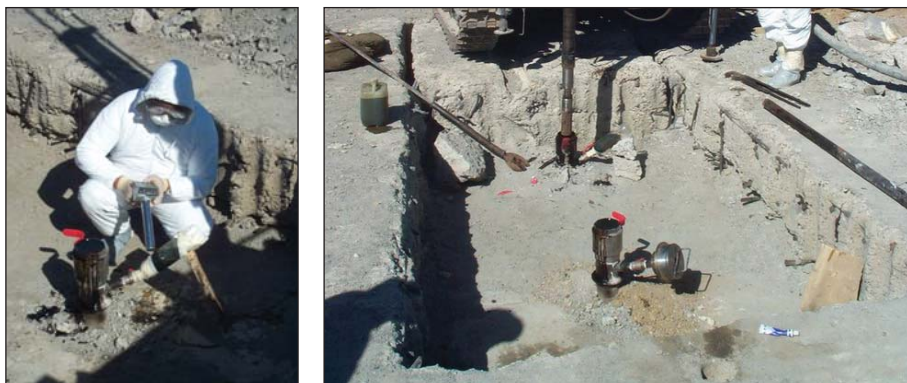
Рисунок 3.69. Выпуск из контейнера загрязненного воздуха

Выпуск загрязненного воздуха из контейнера производился через масляный затвор. Шаровым краном диаметром 20 мм проводилось регулирование скорости выхода газа по количеству образовавшихся пузырьков в масляной емкости. В течение всего времени выхода газа из контейнера (в течение 90 минут) производился постоянный радиационный контроль

состояния газов, прошедших через масляный затвор в атмосферу участка работ. После прекращения выхода газа (по прекращению образования пузырьков и полному уходу масла из емкости) шаровой кран диаметром 20 мм был закрыт, конструкция масляного затвора снята и вместо нее присоединена конструкция фильтра (рисунок 3.69).

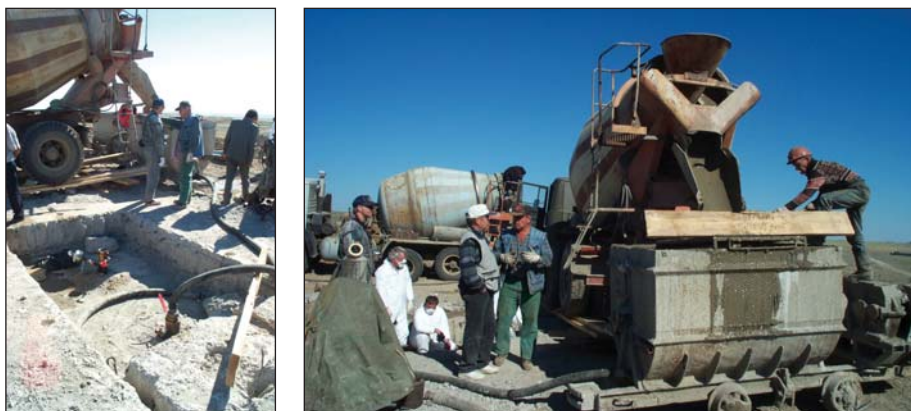
Рисунок 3.70. Заполнение бетоном «Колбы»

Заполнение бетоном «Колбы» производилось через закачные насосы, установленные на кровле сооружения. Миксер АБС-5 на базе автомобиля КамАЗ или КраЗ привозил изготовленную смесь и разгружал в приемную емкость закачного насоса (рисунок 3.70).

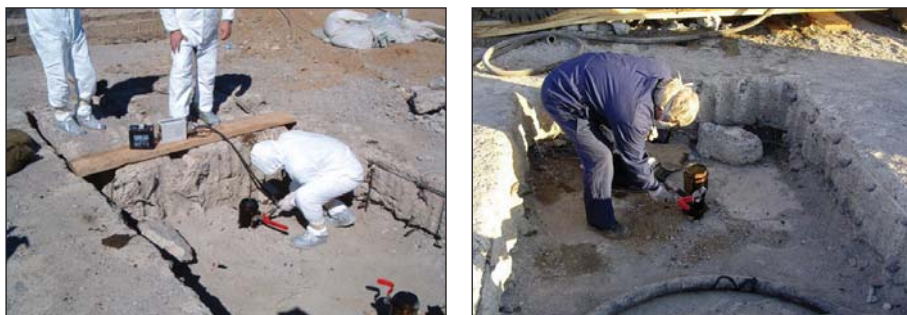
Рисунок 3.71. Контроль состояния газовой среды и замена фильтрующего элемента

В ходе заполнения контейнера песчано-цементным раствором специалистами ЗАО ВНИИЭФ ТАНИК производился периодический контроль состояния газовой среды в контейнере и замена фильтрующего элемента (рисунок 3.71).

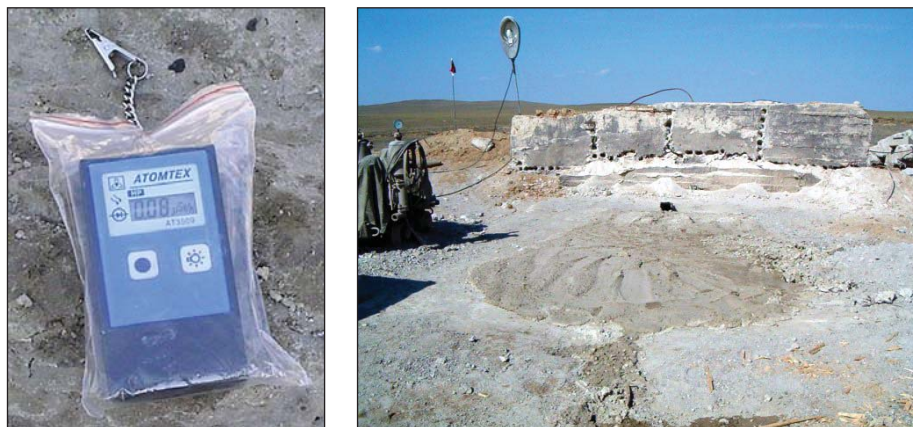
Рисунок 3.72. Консервация контейнера

На заключительном этапе произведена заливка вскрытой части кровли сооружения до первоначальной отметки. Затворы и шаровые краны с установленными на них пробками не демонтированы, а залиты бетонным раствором. После завершения работ по консервации контейнера (заливки раствором) МЭД гамма-излучения в указанной зоне не превышала значений естественного фона, составляющего для данной местности 0,1 – 0,15 мкЗв/ч (рисунок 3.72).

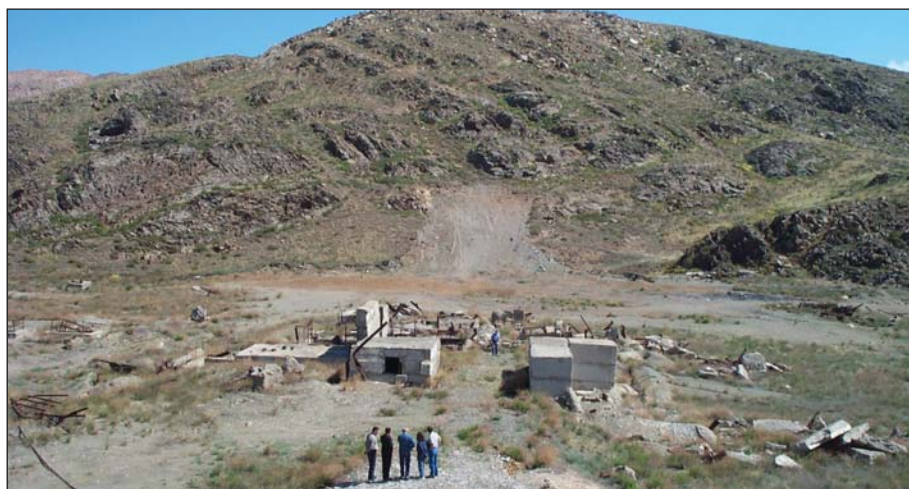
Рисунок 3.73. Контейнер «Колба» на объекте К-85

Этап 4. Сооружение с контейнером под условным обозначением К-85 находится в 150 метрах от портала одноименной штольни в южной части горного массива «Дегелен» (рисунок 3.73, а). Контейнер, расположенный в сооружении на площадке К-85, был предварительно законсервирован в 2000 году – забетонирован непосредственно в наземном бетонном сооружении. Над сооружением возведена насыпь из грунта (рисунок 3.73, б).

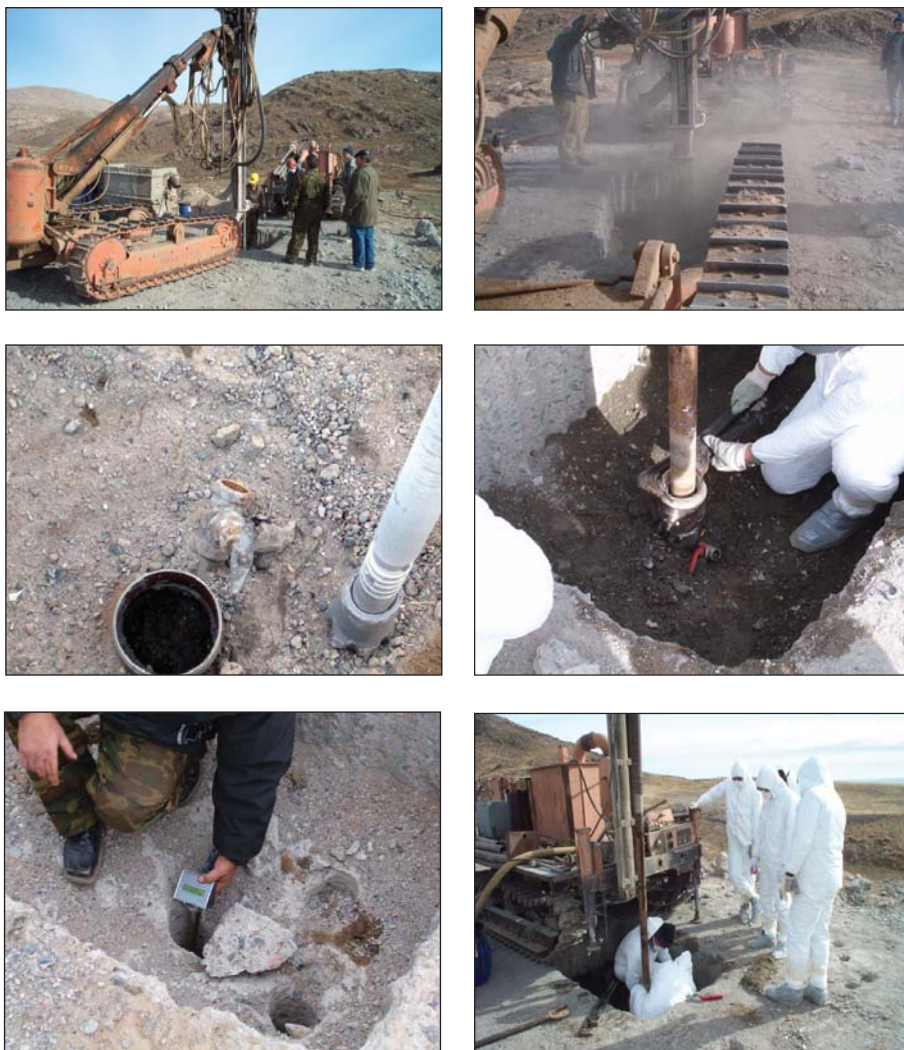
Рисунок 3.74. Заполнение контейнера раствором и дозиметрический контроль

На *рисунке 3.74* показан процесс заполнения контейнера раствором с дозиметрическим сопровождением работ.

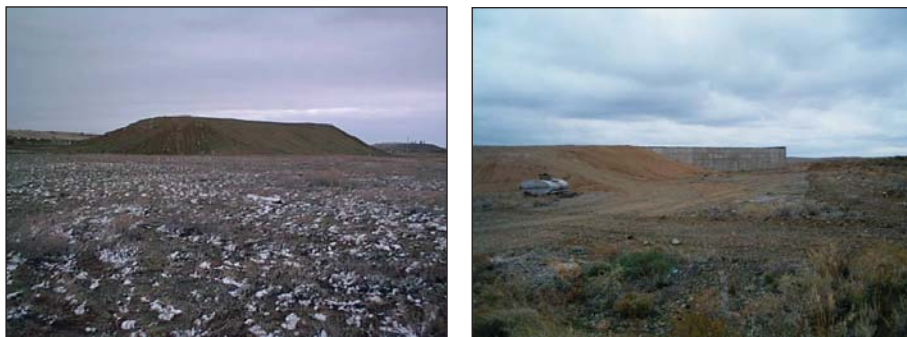
Рисунок 3.75. Вид на сооружение после проведения работ

При ликвидации демаскирующих факторов произведен демонтаж прилегающего сооружения, очистка и планировка территории, прилегающей к сооружению. Возведение насыпи произведено при помощи бульдозера. Грунт в насыпь доставлялся автосамосвалами с ранее разработанного карьера, находящегося на удалении до 0,5 км от площадки. Разработка грунта в карьере производилась при помощи экскаватора. Высота насыпи над кровлей сооружения составила не менее 1,2 метра (рисунок 3.75).

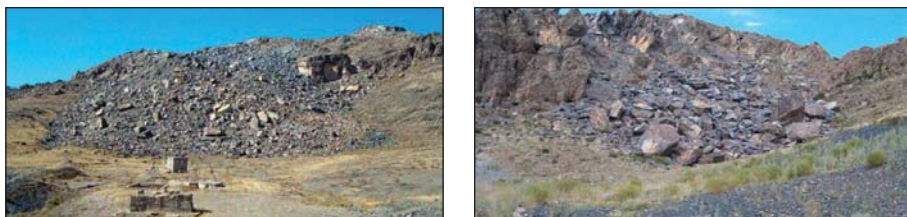
Рисунок 3.76. Вид сооружений на объекте «Кочевник»

Объект представляет собой конструкцию из двух инженерных сооружений – левого и правого. В левом сооружении располагаются три контейнера «Колба». Общий вид объекта представлен на *рисунке 3.76*.

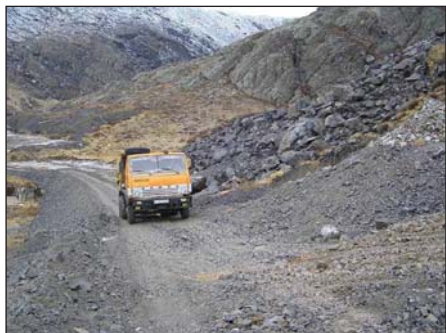
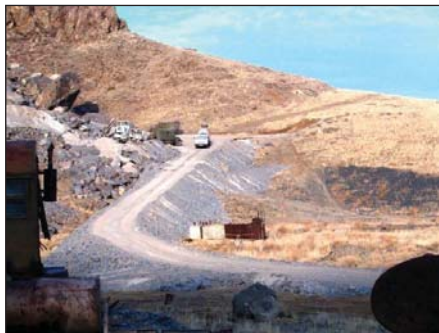
Рисунок 3.79. Подъездная дорога

Для устройства рабочей площадки над сооружением была построена временная подъездная дорога (рисунок 3.79).

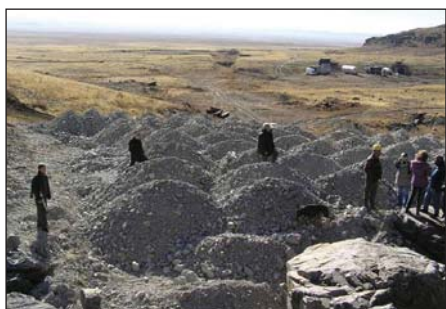
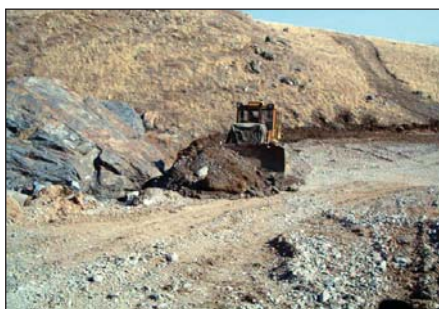
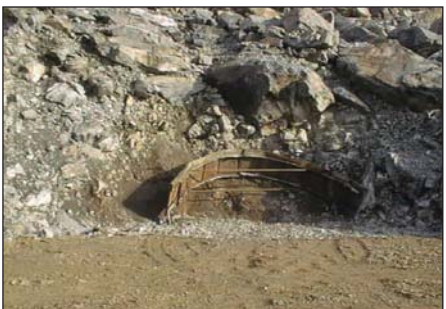
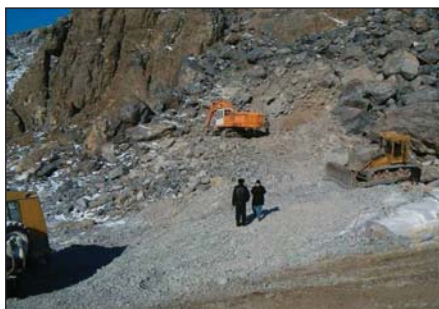
Рисунок 3.80. Рабочая площадка над сооружением

Рабочая площадка состояла из двух уступов, сформированных путем дробления крупных обломков породы при помощи ряда циклов взрывов в шпурах и накладными зарядами с последующей засыпкой обломков породы щебнем из местного карьера и многократным разравниванием завезенного грунта (рисунок 3.80).

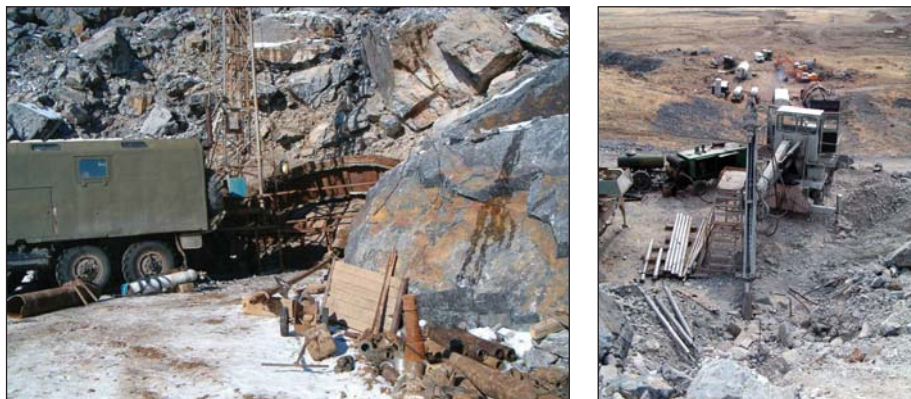
Рисунок 3.81. Проходка скважин

Проходка специальных скважин диаметром от 105 до 250 мм была осуществлена с поверхности рабочей площадки. Вертикальные скважины пройдены при помощи станка типа УРБ-ЗАМ, а наклонные – при помощи бурового агрегата типа «ТЕЖ» (рисунок 3.81).

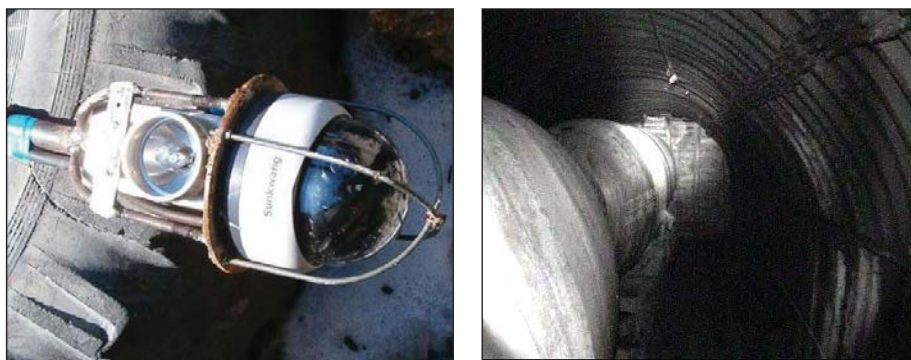
Рисунок 3.82. Выполнение видеосъемки

Бурение первой по счету поисковой скважины (№2, диаметром 115 мм) дало положительный результат – буровой снаряд провалился в полость (вход в сооружение определялся по провалу бурового снаряда). При помощи видеокамеры (рисунок 3.82) было определено положение забоя первой пройденной скважины относительно контейнеров. С помощью видеокамеры было выявлено, что крышка гермолаза в сторону бокса с контейнером № 1 закрыта, и дополнительного расхода бетона на утечку через отверстие не ожидается.

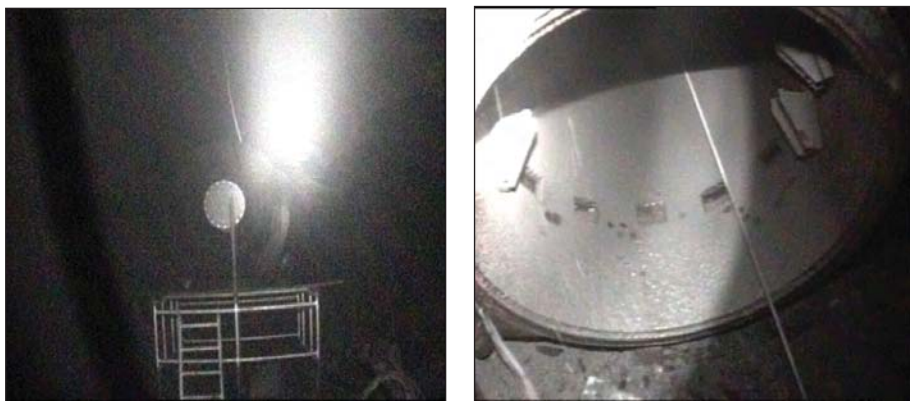
Видеонаблюдения, проведенные в боксе с контейнером № 1, были низкого качества как при обследовании, так и при заполнении бетоном, что связано с недостаточным освещением и поглощением света стенками выработки и контейнером (рисунок 3.83).

Рисунок 3.83. Вид на контейнер №1 (а) и вид на гермолаз в боксе (б)

Хорошей отражающей способностью обладала крышка контейнера, которая была заменена во время проведения работ в 1999 году – по фотографиям можно посчитать количество крепежных болтов. Крышка и послужила отправной точкой при обследовании бокса.

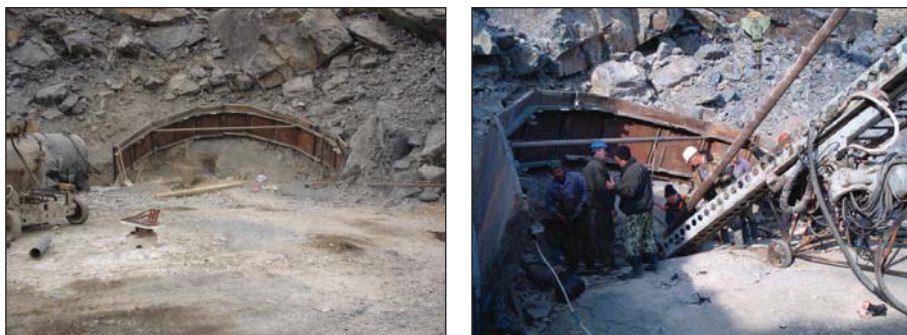
Рисунок 3.84. Обсадка скважин трубами

Для заливки бокса с контейнером № 1 и камеры с контейнерами № 2 и № 3 бетонным раствором было подготовлено 6 специальных скважин (рисунки 3.84, 3.85).

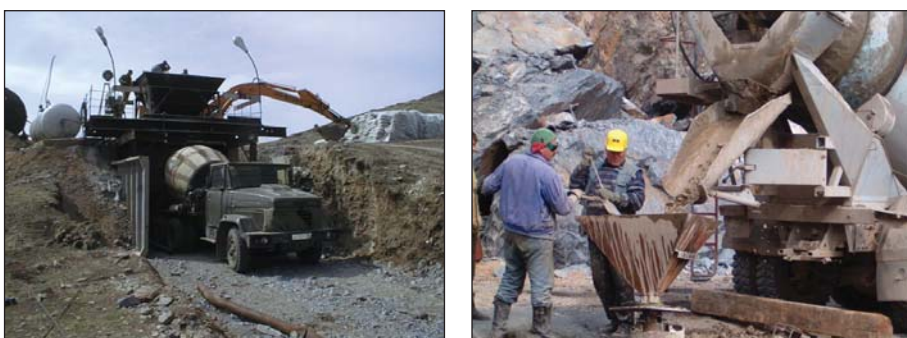
Рисунок 3.86. Заливка камеры и бокса бетонным раствором

Дозировка смеси для приготовления бетонного раствора производилась на растворо-бетонном узле, построенном на площадке левого сооружения. Смесь доставлялась на рабочую площадку автобетоносмесителем АСБ 92. Бетон в камеру подавался напрямую через специальную воронку без применения насосного оборудования. По заполнению бетоном обсадной колонны доверху, процесс заполнения камеры был завершен (рисунок 3.86).

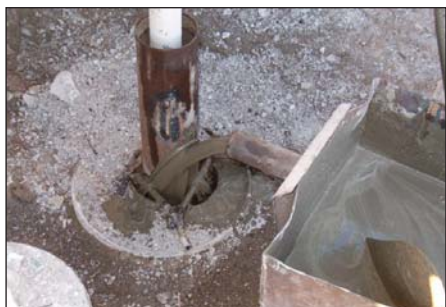
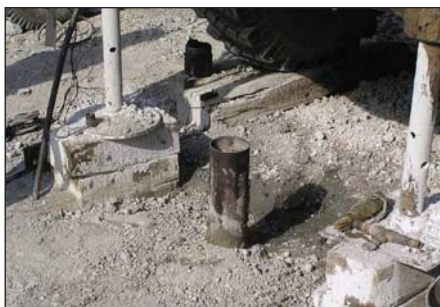
Рисунок 3.90. Цементация затрубного пространства скважины

Ствол разбуренной скважины был обсажен стальными трубами $\varnothing 130$ мм, после чего произведена цементация затрубного пространства (рисунок 3.90).

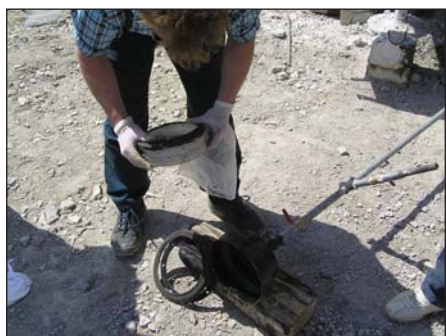
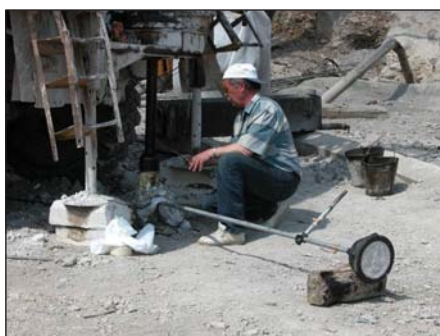
Рисунок 3.91. Подготовка фильтрующего элемента

Данная проблема была решена с помощью сальникового устройства. К обсадной трубе привинчено устройство для выхода и фильтрации газов. Фильтрующий элемент изготовлен в виде кассеты с 8 листами ткани Петрянова (рисунок 3.91)

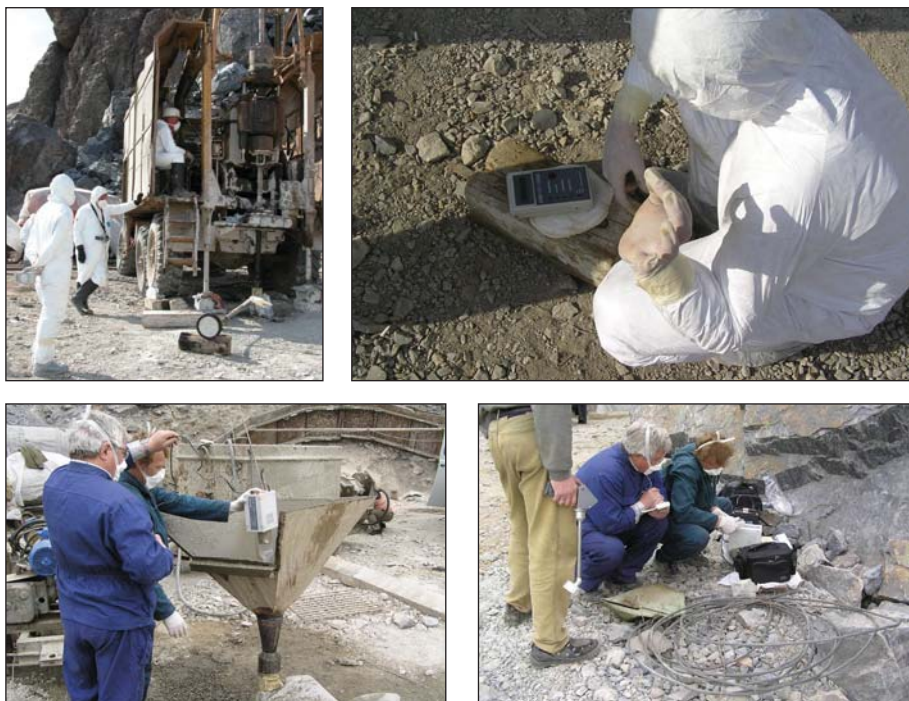
Рисунок 3.92. Контроль радиационной обстановки после вскрытия контейнера

На всех этапах проведения работ с отработанными контейнерами осуществлялся непрерывный радиационный контроль, в том числе и представителями РФ (рисунок 3.92).

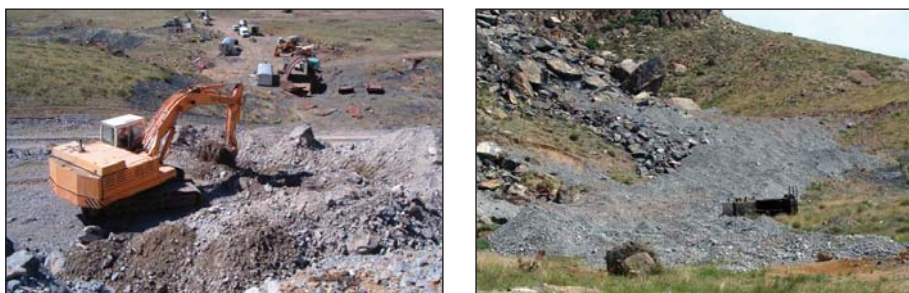
Рисунок 3.93. Ликвидация рабочей площадки

По окончании работ с рабочей площадки было вывезено все оборудование и механизмы, начаты работы по ликвидации. С помощью самосвала был завезен дополнительно грунт из карьера, а экскаватором взрыхлен грунт, ранее завезенный для сооружения рабочей площадки (рисунок 3.93).

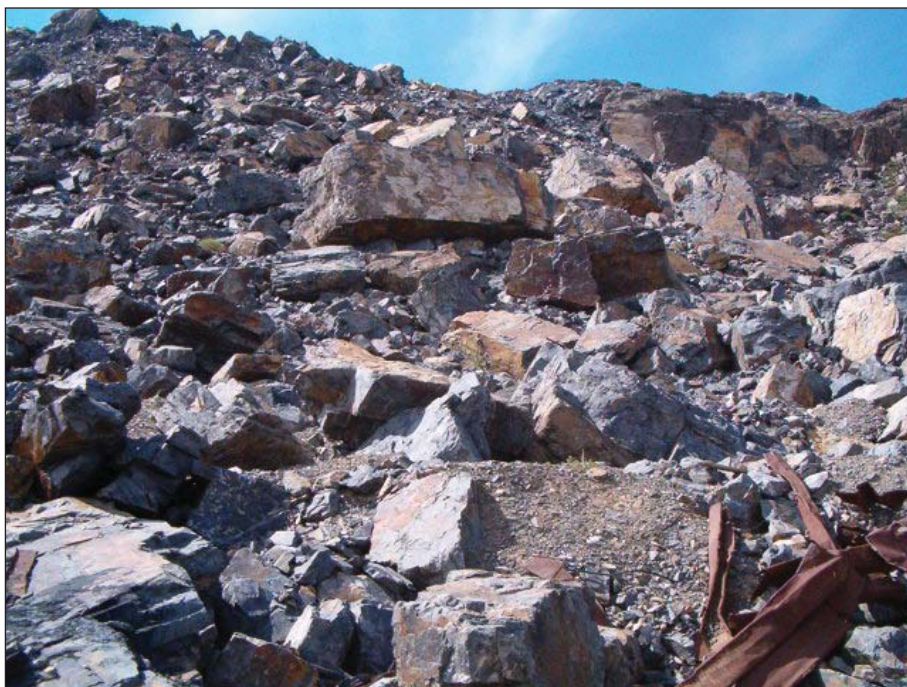
Рисунок 3.94. *Навал горной породы над порталом правого сооружения*

За прошедшие годы с верхней части горного массива произошел обвал горной породы, который перекрыл приустьевой участок правого сооружения (рисунок 3.94).

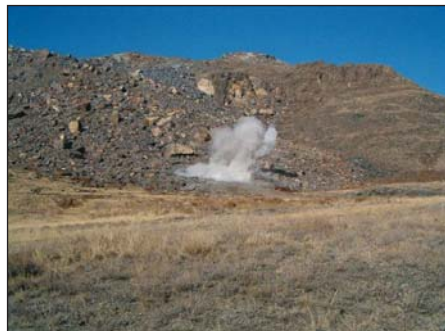
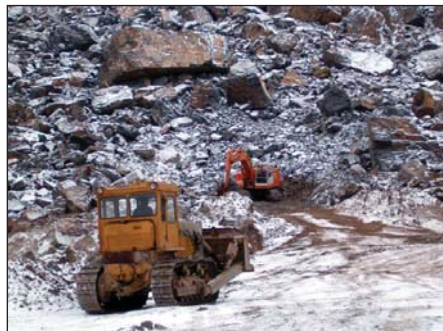
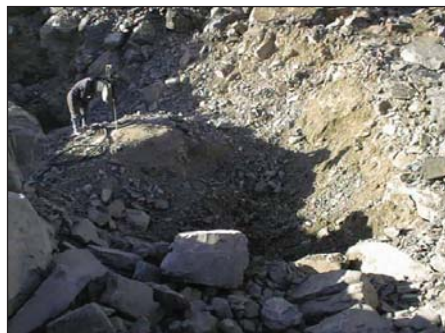
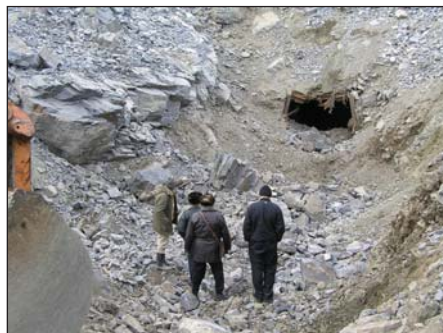
Рисунок 3.95. Вскрытие сооружения

После вскрытия первой рамы крепи сооружения врезная траншея была расширена и удлинена (рисунок 3.95).

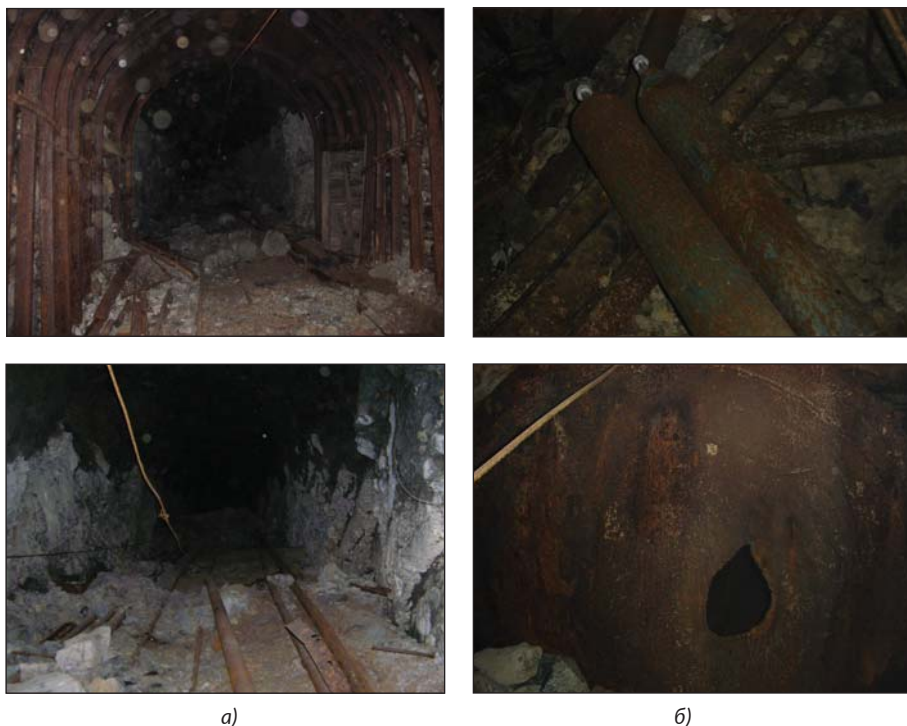
Через вскрытую часть портала персоналом РФ и НЯЦ РК, в присутствии дозиметриста и горноспасателей, было проведено предварительное обследование горно-технического состояния сооружения, признанное удовлетворительным (рисунок 3.96, а).

На отметке 125 метров ранее была сооружена бетонная пробка с заваренной металлической трубой диаметром до 2,0 метров. Вблизи защитной стенки находились газовые баллоны, а в металлической пластине, закрывающей трубу, было обнаружено незначительное отверстие, размеры которого не позволяли проникнуть человеку, на основании чего можно с уверенностью утверждать, что за пределы бетонной пробки не было несанкционированного проникновения (рисунок 3.96, б).

Рисунок 3.96. Состояние сооружения (а) и следы несанкционированной деятельности (б)

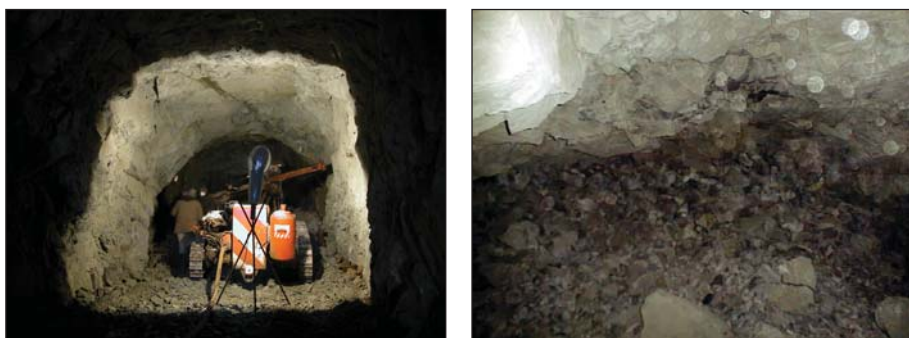
Рисунок 3.98. Устройство завала

Грунт, обрушенный при подготовке места заложения бетонной пробки, был передвинут при помощи бульдозера к месту предполагаемого завала сечения сооружения грунтом (к пикету 72 метра) в результате взрыва (рисунок 3.98).

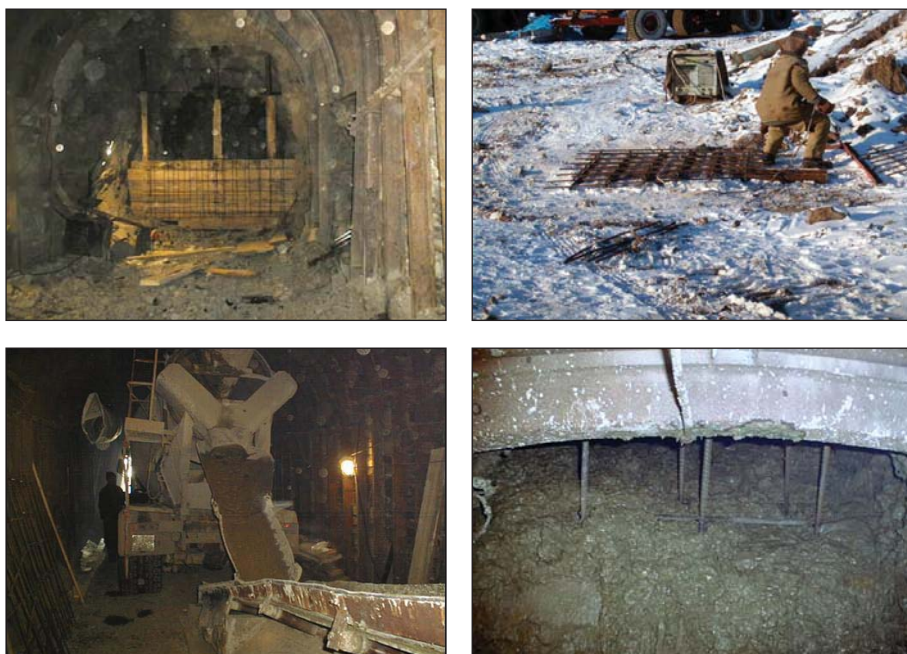
Рисунок 3.99. Устройство бетонной пробки

Отдельные элементы арматурной сетки изготавливались на припортовом участке, а затем переносились к месту установки и при помощи электросварки соединялись в решетку. Бетонный раствор с автобетоносмесителем подавался на конвейер и далее в опалубку (рисунок 3.99).

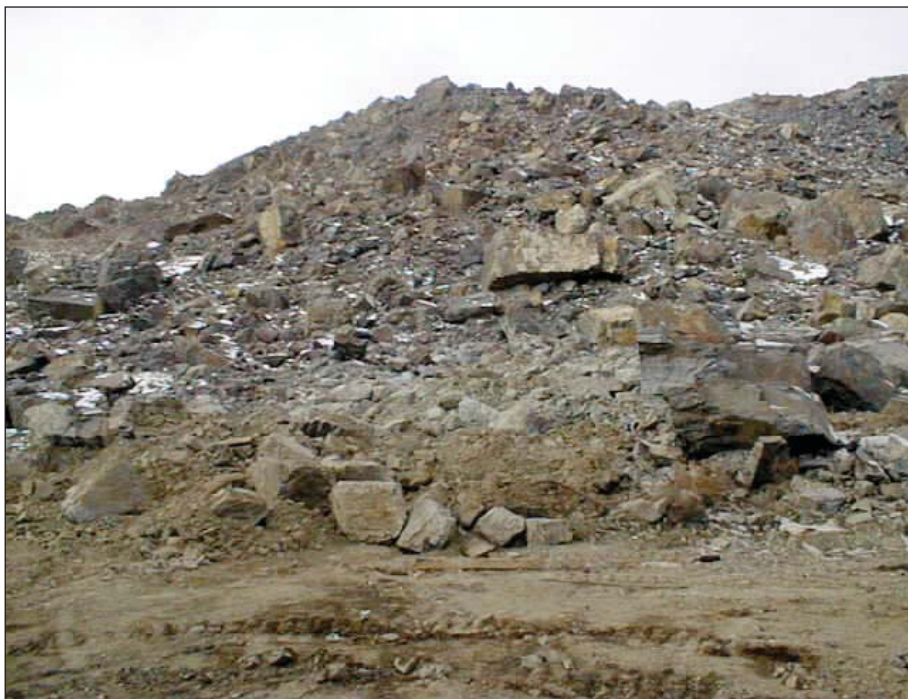
Рисунок 3.100. Вид устья после засыпки

После проведения работ по устройству бетонной пробки произведен демонтаж оборудования и коммуникаций, осуществлен демонтаж порталной рамы и произведена засыпка устья сооружения до существующего рельефа местности (рисунок 3.100).

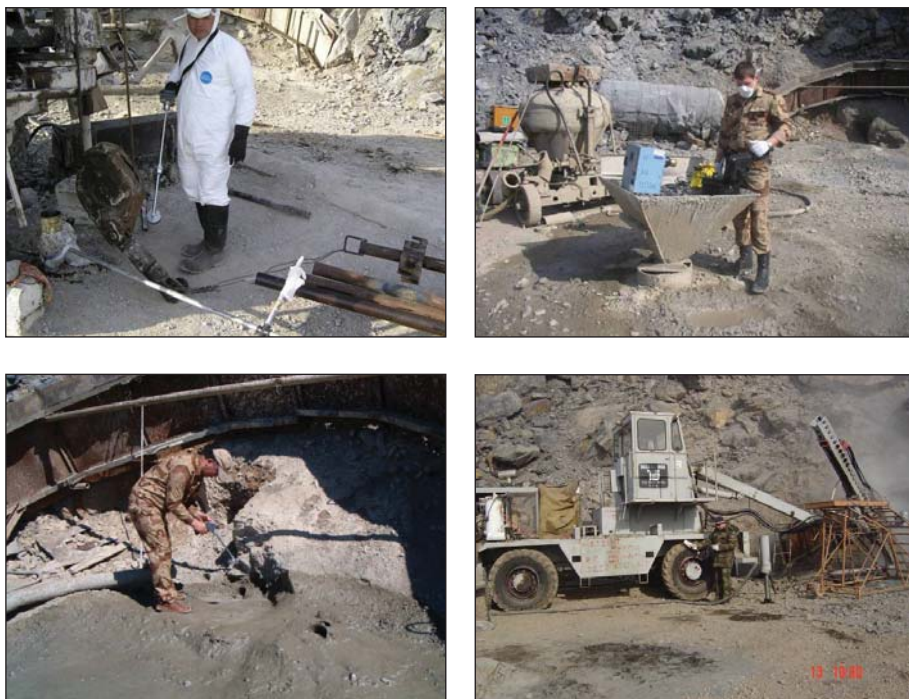
Рисунок 3.101. Радиационный контроль при производстве работ

Радиометрические исследования до начала строительных работ и после их окончания проведены по единой методике и сетке наблюдений и заключались в измерении МЭД и плотности потока α - и β -частиц на высоте 0,03 м от уровня поверхности грунта (рисунки 3.101).

Значения МЭД на площадках, расположенных на припортовых участках левого и правого сооружений, варьируются в пределах от 0,09 до 0,44 мкЗв/ч и от 0,13 до 0,23 мкЗв/ч соответственно.

Радиоактивное загрязнение обследуемой территории после проведения работ по увеличению безопасности инженерного сооружения отсутствует – выполненные работы не привели к ухудшению радиационной

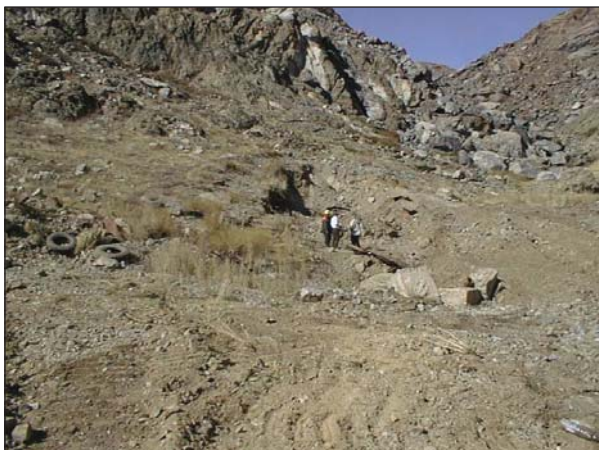
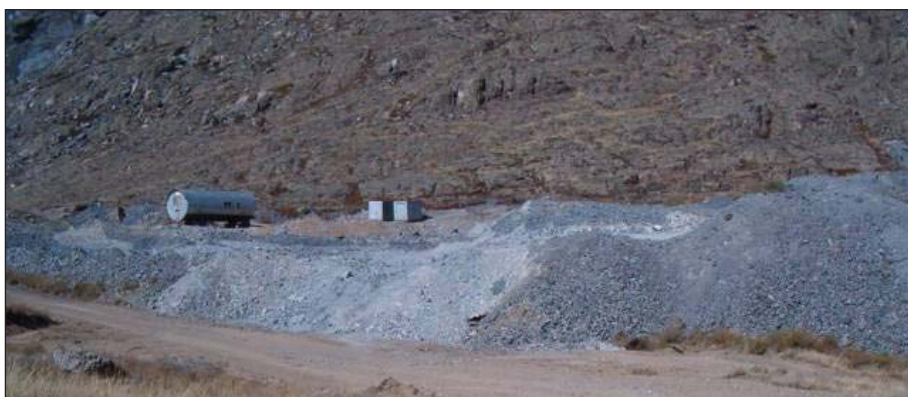
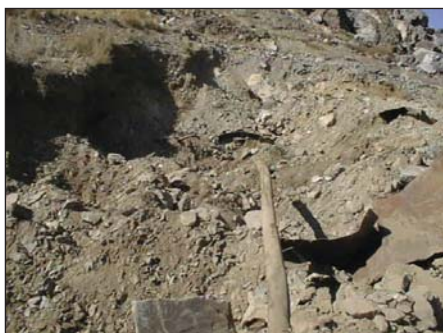
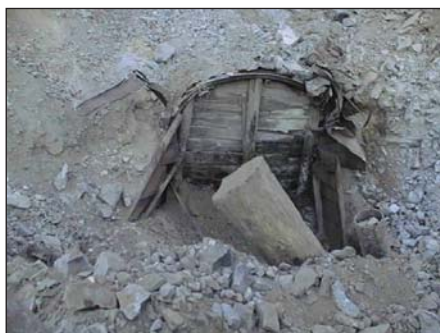
После планировки поверхности рабочей площадки и площадки для размещения склада взрывчатых веществ (рисунок 3.103, а, б), а также установки полевого лагеря было произведено вскрытие врезной траншеи (рисунок 3.103, в).

Рисунок 3.103. Вид на рабочую площадку объекта «Х» (а), площадка размещения временного склада взрывчатых материалов (б), портал после вскрытия (в)

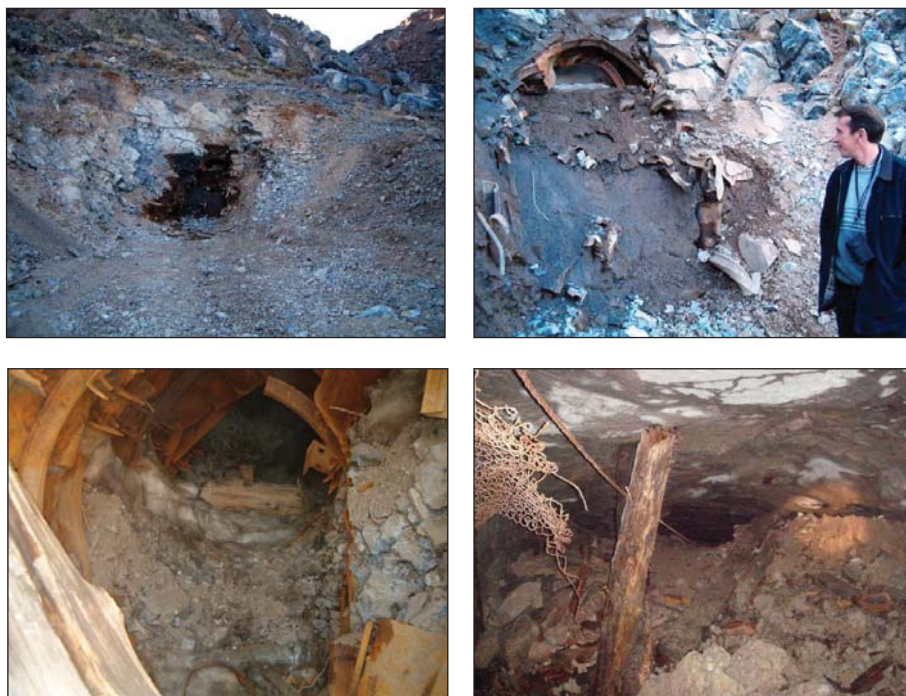
Рисунок 3.104. Вид на портал сооружения

После демонтажа защитной бетонной пробки обнаружилось, что все сечение сооружения забито вмержшей в лед породой. В верхней части выработки горноспасателями был пробит проход в сооружение (рисунок 3.104).

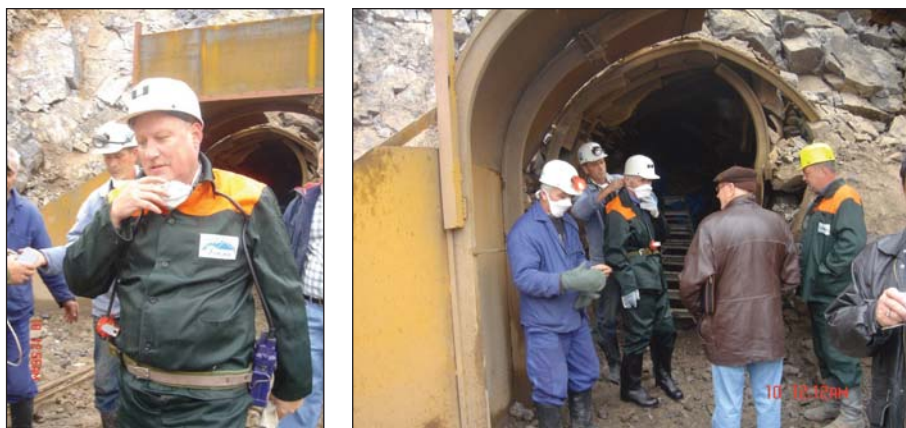
Рисунок 3.105. Обследование сооружения на объекте «Х»

10 октября 2006 года специалистами трех стран – участниками Проекта в сопровождении сотрудников военизированной горноспасательной части МЧС РК было проведено обследование состояния сооружения с целью определения возможности и порядка проведения работ по его восстановлению (рисунок 3.105).

- горный массив сооружения «Х» раздроблен предшествующими взрывами на крупные блоки горной породы. На поверхности массива имеются трещины, через которые в горную выработку поступала вода от атмосферных осадков, в связи с чем подошва, стены и свод выработки на расстоянии до 30 метров от портала покрыты слоем льда;

- правый борт горной выработки от портала до отметки 50 м в результате сейсмического воздействия сдвинут внутрь выработки на 1 – 1,5 метра;
- на отметке 50 м начинается завал породы, перекрывающий все сечение горной выработки;

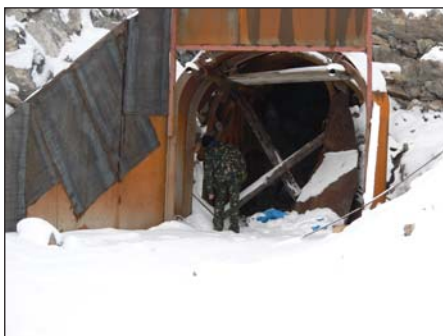
Рисунок 3.106. Закрытый вход в сооружение «Х»

Вход в сооружение на объекте «Х» был условно закрыт и поставлен под охрану (рисунок 3.106).

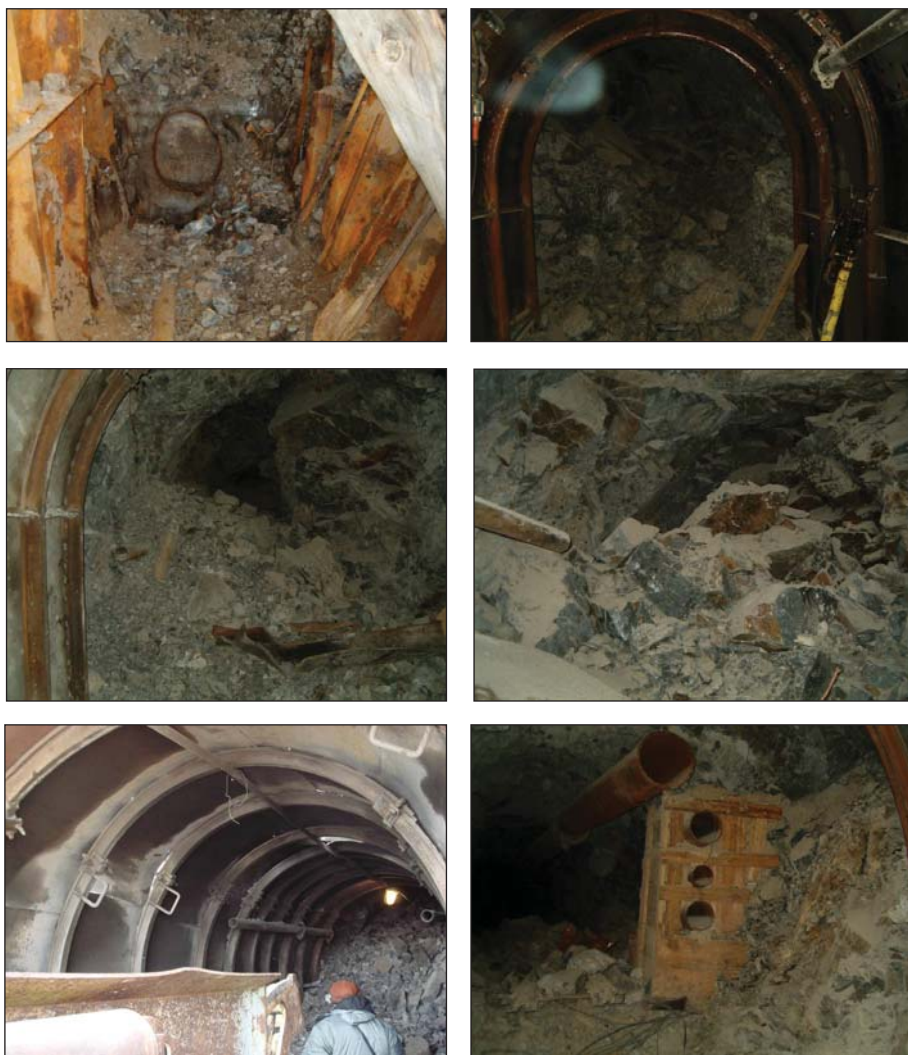
Рисунок 3.108. Виды на забои отдельных участков

Наиболее разрушенная часть находилась в интервале 70-90 метров от портала, откуда было извлечено больше породы, чем объем сооружения на данном интервале, что связано со значительными вывалами породы из кровли и бортов сооружения.

Всего на восстановленном участке от пикета 0 до пикета 145,5 метров было вновь установлено и заменено 176 рам СВП-17. Виды на забои некоторых участков представлены ниже (рисунок 3.108).

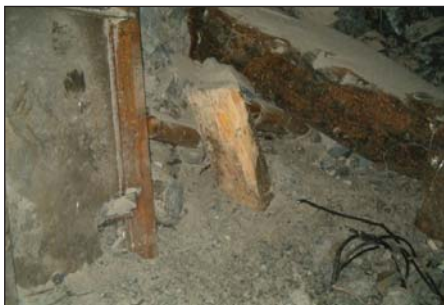
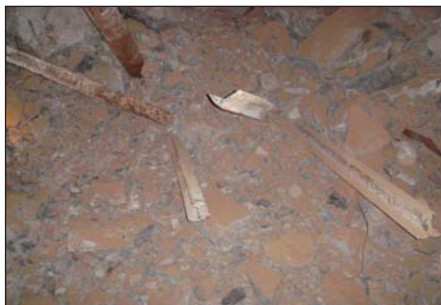
Грунт представлен раздробленной породой, спаянной льдом до ПК50, строительными и металлическими конструкциями и трубами. С пикета 15 метров сечение сооружения почти на 70 % перекрыто породой, сдвинутой с правого борта штольни (рисунки 3.109, 3.110).

Рисунок 3.109. Обрушенная порода, конструкции и металлический лом, подлежащие уборке и вывозу

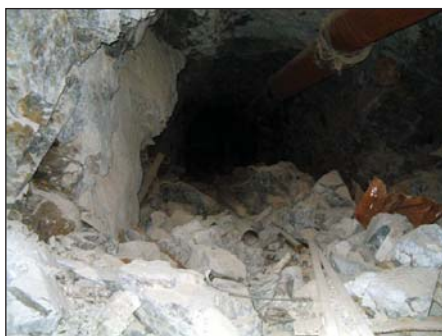
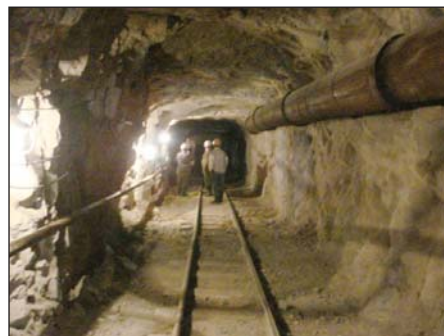
После ПК110 горно-техническое состояние выработки улучшилось. На данном интервале отмечались в основном вывалы породы из кровли сооружения (рисунок 3.111).

Проведенное обследование участка сооружения до ПК258, где расположена предпоследняя пробка, показало, что горно-техническое состояние данного участка удовлетворительное (рисунок 3.113).

Рисунок 3.111. Вид на участок с ПК110

Рисунок 3.113. Участок до ПК258

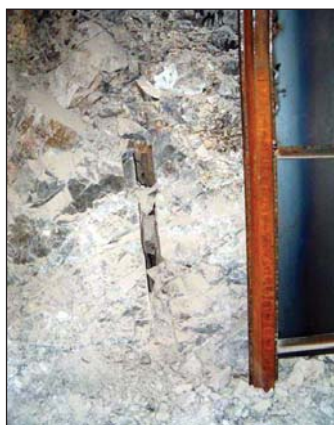
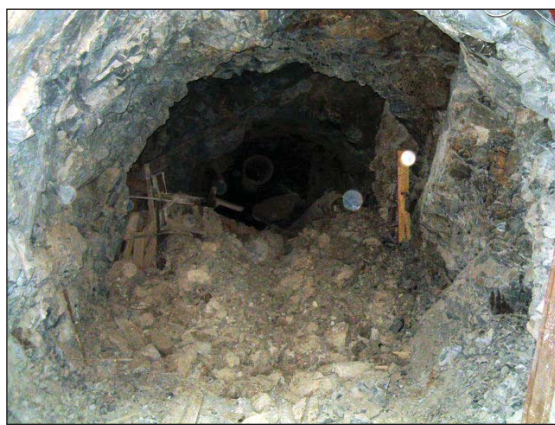
Рисунок 3.112. Тектоническая трещина на правом борту сооружения и гермолаз

На ПК111 был зафиксирован тектонический разлом, который прослеживался почти от портала сооружения. По левому борту сооружения хорошо видна плоскость скольжения, а по правому борту – вертикальная трещина шириной более 10 см. После ремонта крепи в интервалах ПК129-ПК139 была разрушена защитная бетонная пробка толщиной 1,5 метра с гермолазом на ПК145,5 (рисунок 3.112).

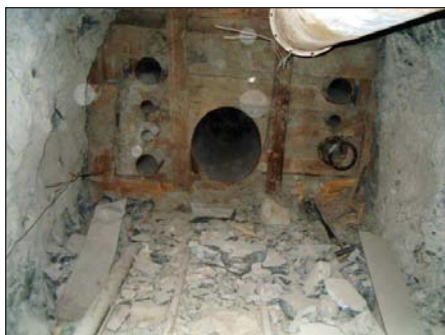
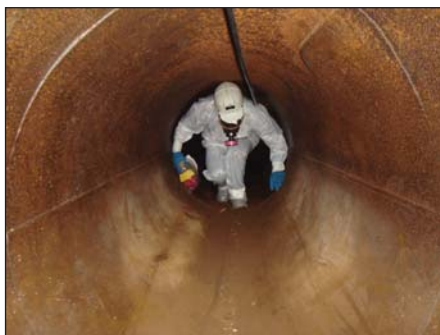
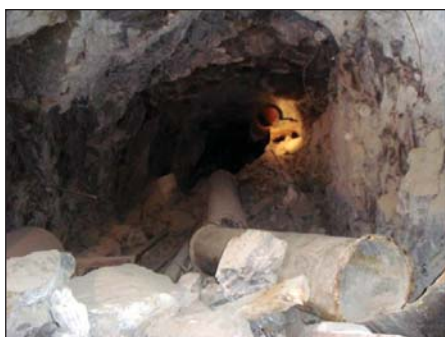
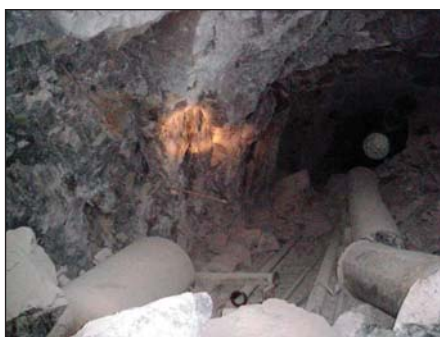
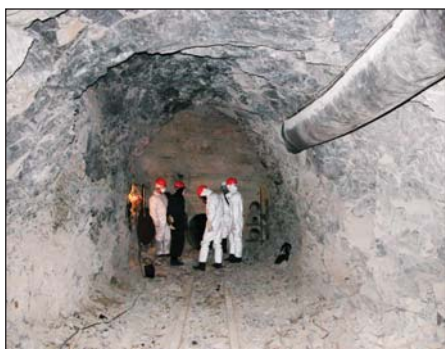
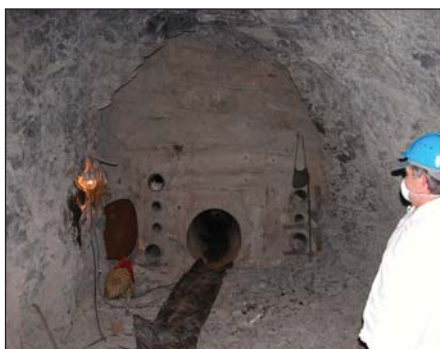
Рисунок 3.114. Обследование сооружения

Защитная пробка на ПК258

Гермолаз

Вид на бокс сооружения

Обследование бокса

Бетонная пробка на отметке 258 метров имела гермолаз – металлическую трубу диаметром около 1,0 метра, через который был подготовлен проход в бокс, где находились остатки СТО (рисунок 3.114).

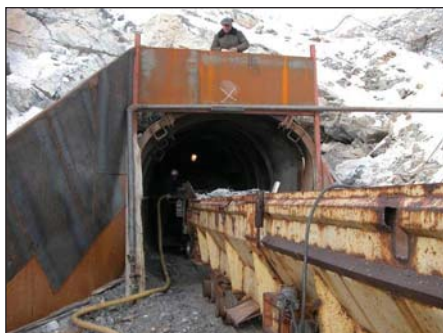
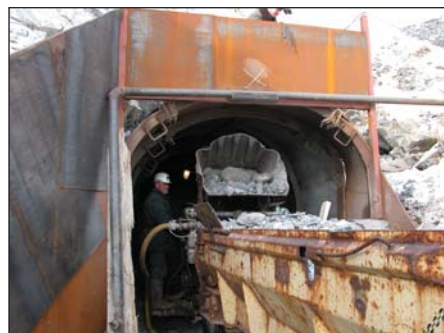
Вывоз породы из сооружения

После проведенного обследования было принято решение о возможности извлечения материала из бокса без разрушения защитной бетонной пробки. Вся порода из сооружения вывозилась на место складирования вне рабочей площадки (рисунок 3.115).

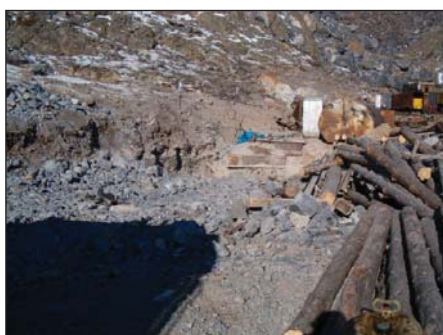
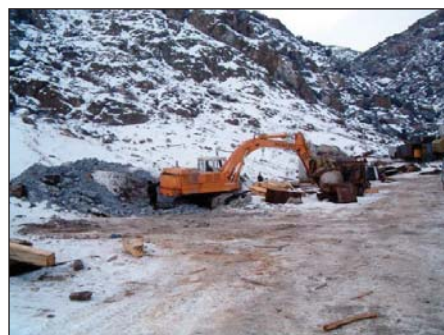
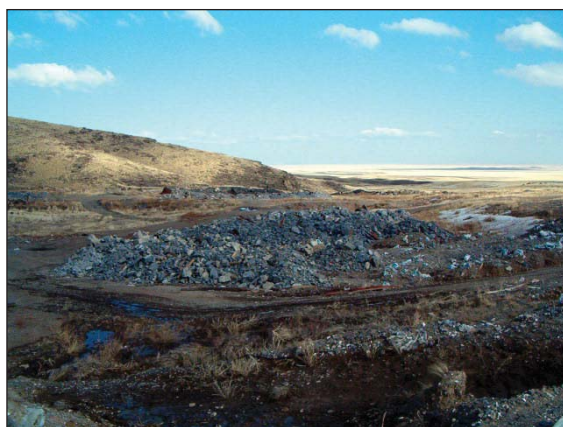
Рисунок 3.115. Извлечение породы из сооружения

Приемный бункер для породы

Место складирования породы
