**ПРОВЕДЕНИЕ КОМПЛЕКСА
НАУЧНО-ТЕХНИЧЕСКИХ И ИНЖЕНЕРНЫХ
РАБОТ ПО ПРИВЕДЕНИЮ БЫВШЕГО
СЕМИПАЛАТИНСКОГО ИСПЫТАТЕЛЬНОГО
ПОЛИГОНА В БЕЗОПАСНОЕ СОСТОЯНИЕ**

Том I

г. Курчатов, 2016

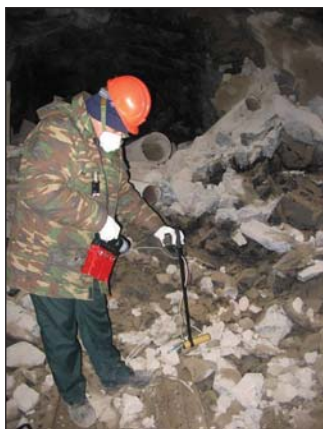
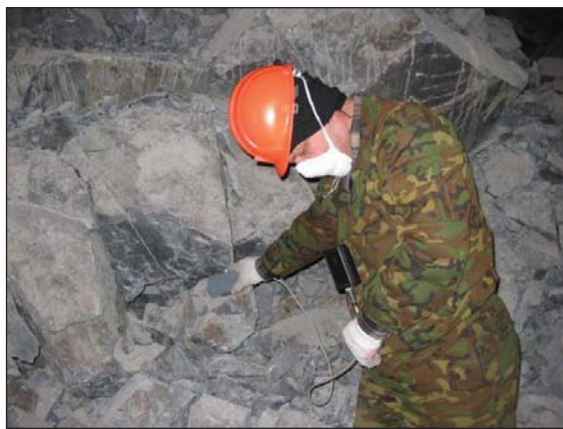
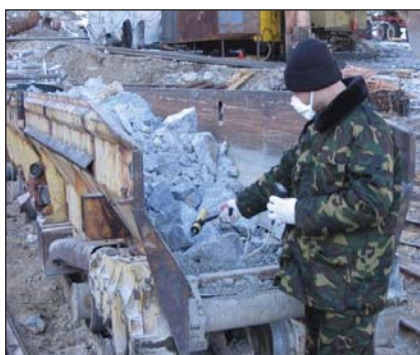
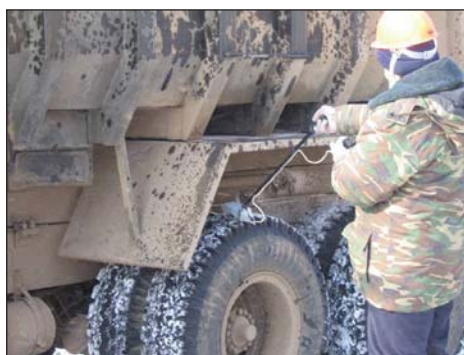
Рисунок 3.122. Измерения радиационных параметров

Обследование поверхностей забоя

Измерение загрязнения поверхностей техники на припортальном участке

Измерение радиационных параметров включало в себя измерение МЭД, плотности потока α - и β -частиц мест проведения работ, техники и оборудования в течение рабочей смены (*рисунок 3.122*).

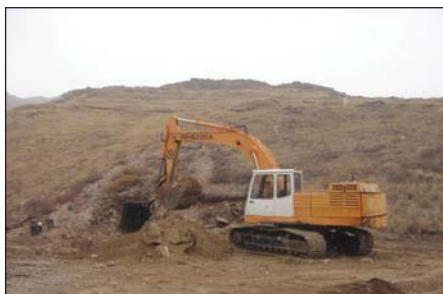
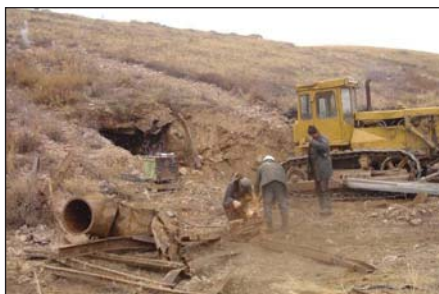
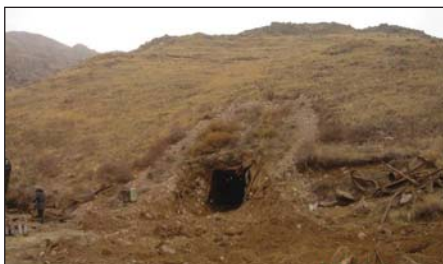
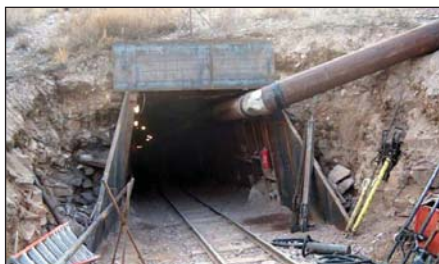
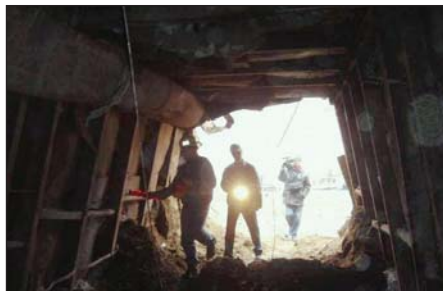
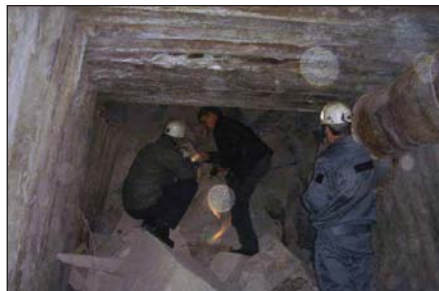
Рисунок 3.130. Работы по восстановлению портала

Вскрытие портала

Вид на портал сооружения до и после его обустройства

Горнотехническое обследование сооружения

Завал сооружения при его закрытии

После выемки горной породы из траншеи и планировки поверхности произведены работы по восстановлению портала сооружения. Горно-спасательной командой проведено обследование инженерного сооружения (рисунок 3.130). По результатам обследований уточнены объемы и способ проведения восстановительных работ в инженерном сооружении, порядок и продолжительность этих работ, меры безопасности при проведении работ в инженерном сооружении.

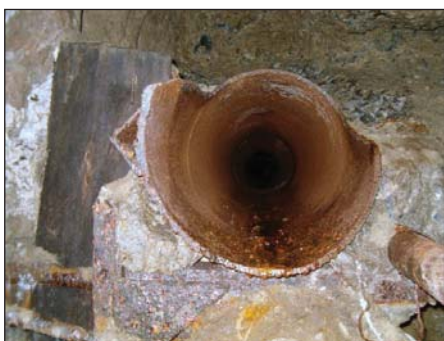
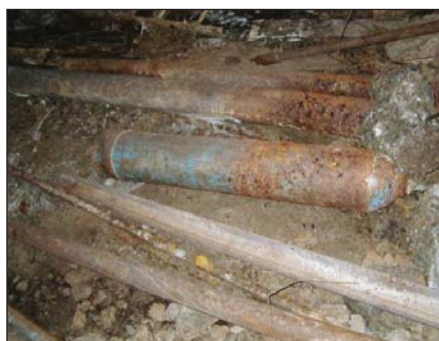
Рисунок 3.134. Следы несанкционированного пребывания

В результате обследования выявлено, что за пределами данной пробки радиационная обстановка нормальная, и видны следы несанкционированного пребывания лиц, занимавшихся сбором металлолома – следы обрезанных труб и использованные кислородные баллоны (рисунок 3.134).

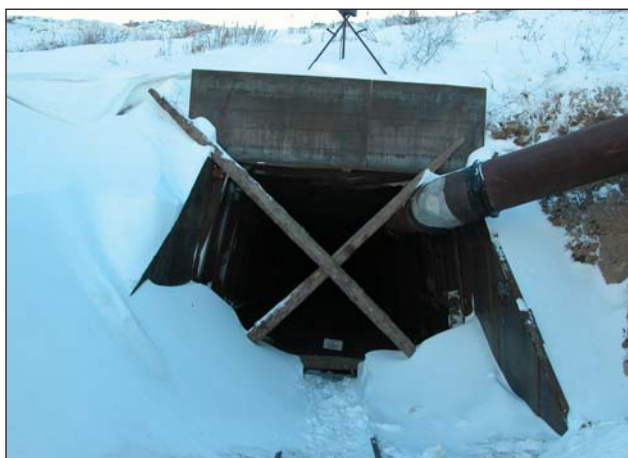
Рисунок 3.135. Вход в инженерное сооружение «У» закрыт

После восстановления участка сооружения до отметки 130 метров работы на объекте были приостановлены и продолжены на объекте «Х», а сооружение закрыто и сдано под охрану (рисунок 3.135).

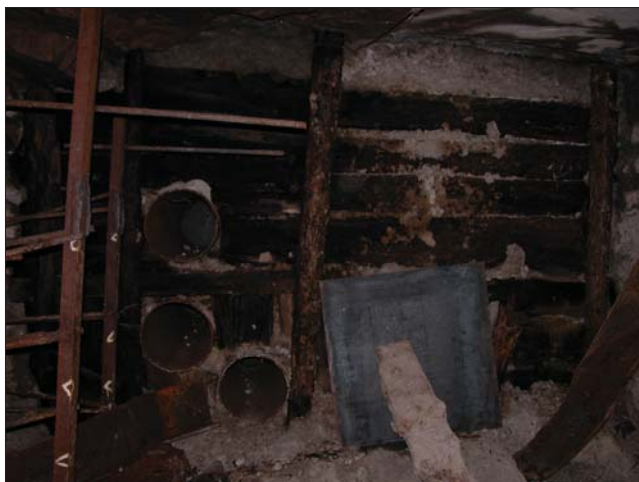
Рисунок 3.136. Гермоэлемент с гермолазом на пикете 140 метров

Были ликвидированы защитные бетонные пробки на пикетах 140 – 143 метра с гермолазом (рисунок 3.136), а также на пикетах 176 – 178, 184 – 186 и 190 – 195 метров.

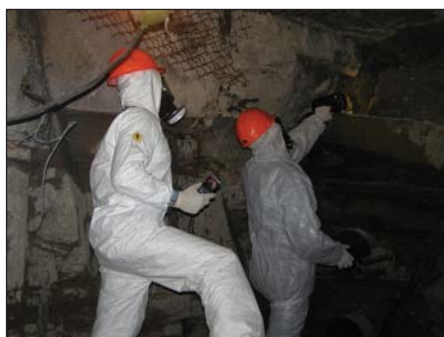
Рисунок 3.137. Обследование бетонной пробки на пикете 198 метров

Последняя пробка перед боксом с фрагментами СТО на пикете 198 метров состояла из отдельных бетонных глыб (рисунок 3.137). Радиационный фон у стенки пробки на отметке 198 метров был повышенный.

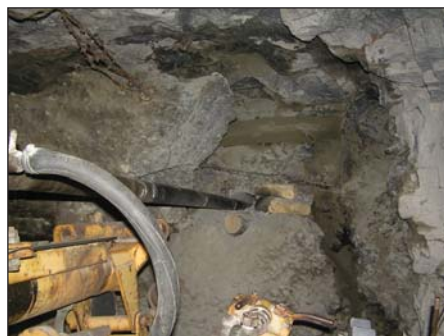
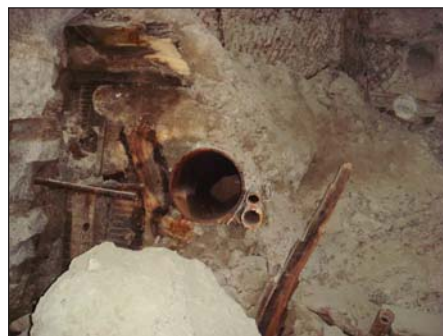
Рисунок 3.138. Скважины для отбора газов и видеонаблюдений

В бетонной пробке ПК 198 -203 м пробурена скважина диаметром 105 мм и длиной 5 метров для отбора воздуха из атмосферы бокса. Затем скважина разбурена до диаметра 170 мм для доставки телекамеры в бокс и проведения обследования (рисунок 3.138).

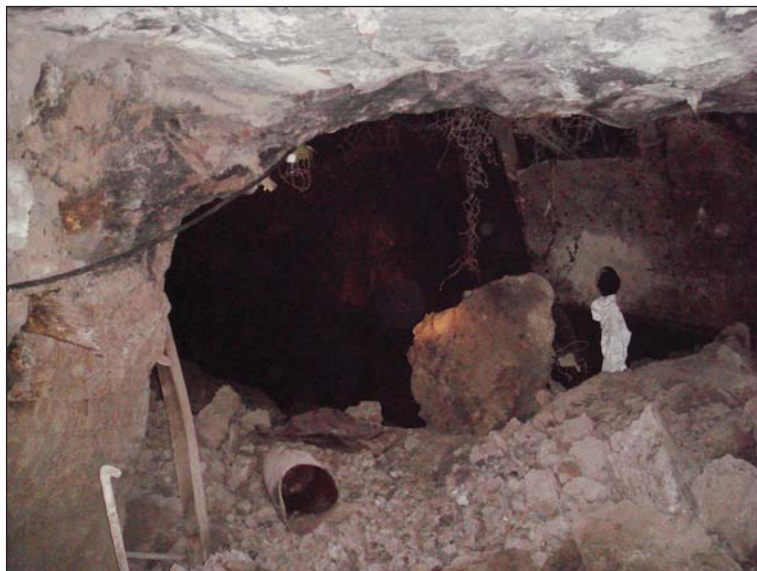
Рисунок 3.140. Бокс сооружения

В результате буровзрывных работ произошло обрушение всей бетонной пробки в интервале 198–203 метра, так как бетонная пробка изнутри раньше была подвергнута разрушению (что было выявлено при обследовании бокса).

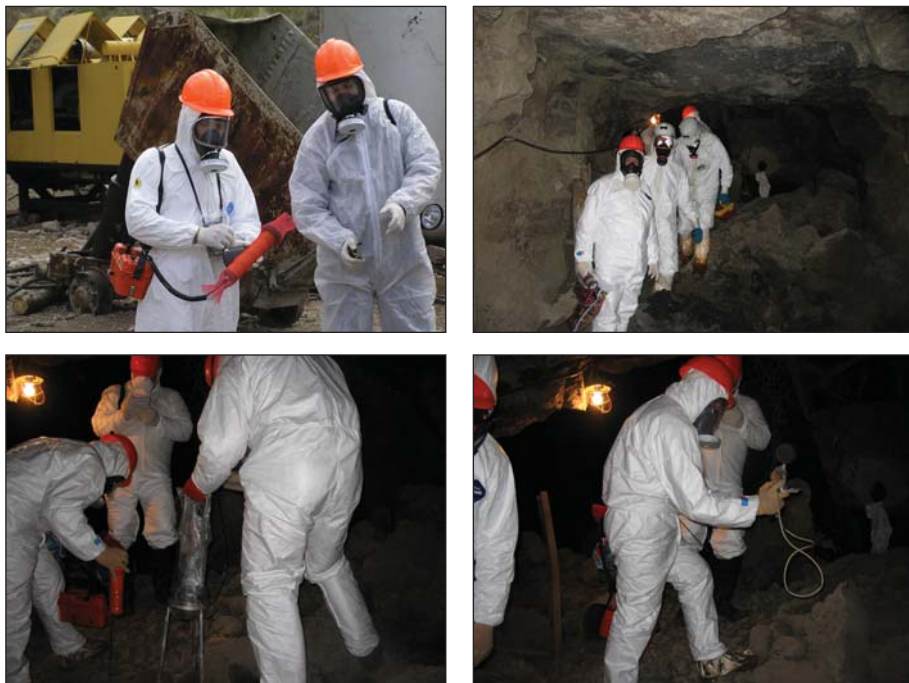
Рисунок 3.141. Обследование бокса сооружения

Представители США были уведомлены о проведенной операции электронной почтой. 14 мая специалисты DTRA прибыли в город Курчатов, и 15 мая было проведено совместное (трехстороннее) обследование бокса в сооружении на объекте «У» (рисунок 3.141), в результате которого был подтвержден факт наличия СТО во вскрытом боксе и правильность принятого решение об их вывозе в сооружение «Х» на временное хранение под охрану караула войсковой части.

По результатам проведенного обследования было принято решение о заливке бетонным раствором участка сооружения с пикета 193 метра, так как подошва сооружения далее этой отметки была загрязнена радиоактивными элементами.

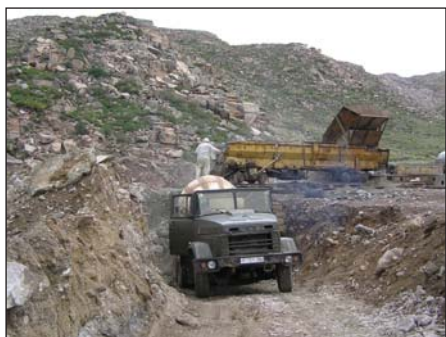
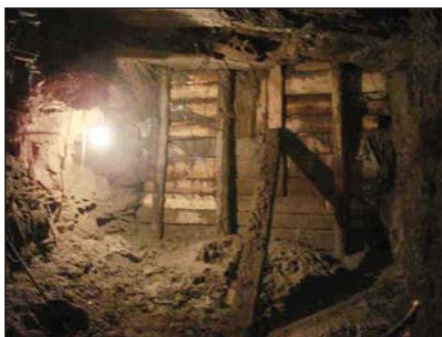
Рисунок 3.142. Бетонирование бокса

На ПК 193 метра была установлена деревянная опалубка для заполнения бокса и участка сооружения. Приготовленный с помощью АБС бетонный раствор доставлялся к месту закачки забивочным вагоном и через транспортер загружался в БУК (рисунок 3.142). Всего приготовлено и залито в бокс 136 м³ бетонного раствора.

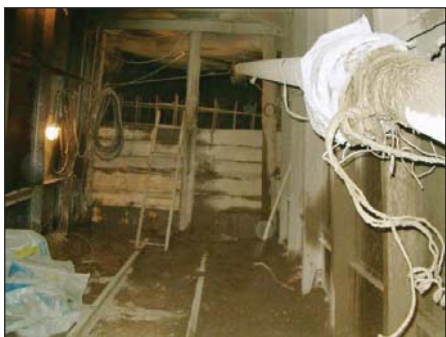
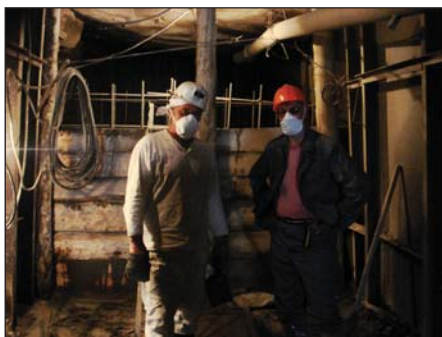
Рисунок 3.143. Устройство бетонной защитной пробки на отметках 38–48 метров

На ПК 38-48 м была установлена двойная деревянная опалубка, между стенками которой установлена арматурная металлическая сетка по всему пространству пробки (рисунок 3.143). Заполнение бетонным раствором производилось с помощью бетоноукладчика БУК-1, находящегося на припортовой площадке. Всего в «пробку» ПК 38–48 м было залито 92 м³ раствора.

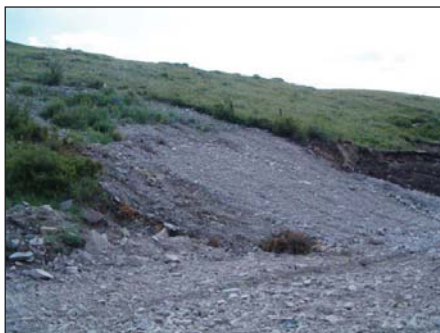
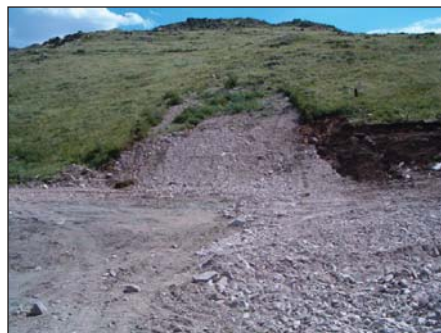
Рисунок 3.144. Вид на объект после закрытия

По окончании работ портал штольни и припортовые рамы были демонтированы, врезная траншея сооружения засыпана породой (рисунок 3.144). Всего во врезную траншею засыпано 550 м³ породы. Схема сооружения после проведенных работ представлена на рисунке 3.145.

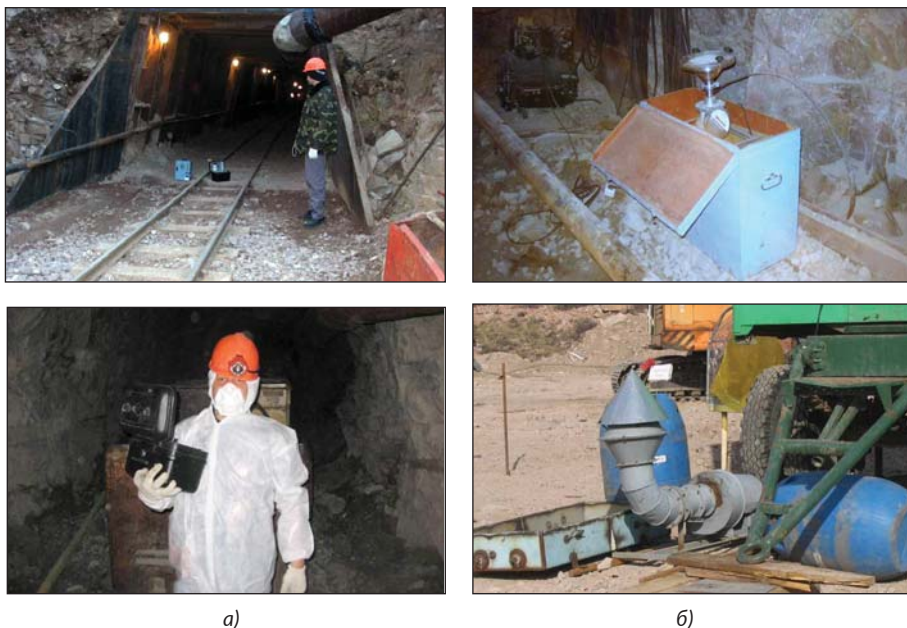
Рисунок 3.146. Измерение ЭРОА радона и торона в сооружении (а) и отбор проб воздуха рабочих зон (б)

Для обеспечения безопасности персонала было организовано и проведено радиэкологическое сопровождение всех выполняемых работ, включая контроль состояния воздуха и вывозимой на поверхность породой (рисунок 3.146). Максимальные значения объемной активности радона и торона не превышали допустимые уровни.

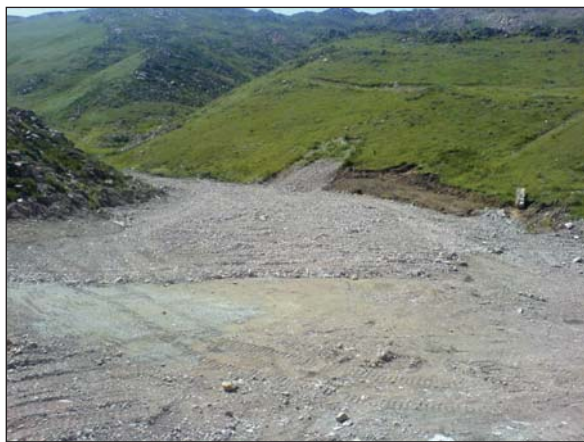
Рисунок 3.150. Общий вид площадки объекта «У» после окончания работ

При проведении работ по рекультивации территории проводился оперативный спектрометрический контроль отсыпаемого щебня и загрязненного участка. Качеством проводимых работ служило отсутствие пика ^{241}Am на отсыпанной территории. В результате вся площадка была отсыпана слоем щебня (рисунок 3.150). Высота отсыпки варьируется в пределах от 10 до 25 см, в зависимости от начального уровня радиационного загрязнения.

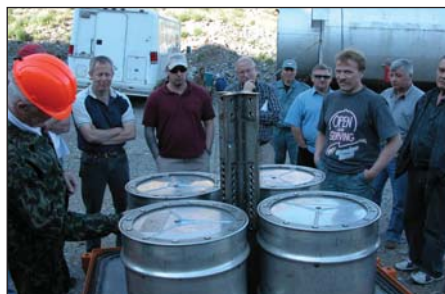
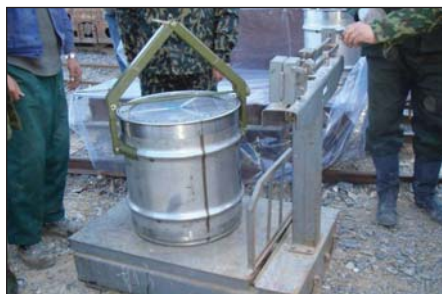
Рисунок 3.155. Взвешивание контейнеров AT-400 R до укладки материала

На рабочей площадке проведено взвешивание и осмотр пустых контейнеров AT 400 R (рисунок 3.155).

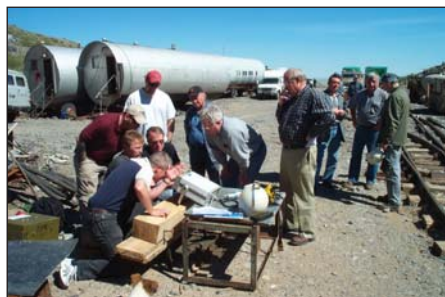
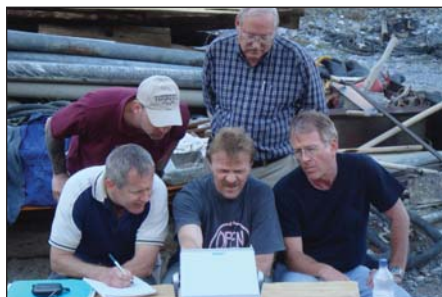
Радиометрические измерения контейнеров

Специалистами США и РФ при дозиметрическом контроле персоналом НЯЦ РК было проведено обследование бокса объекта «Х» после извлечения СТО и выполнены необходимые радиометрические измерения (рисунок 3.156).

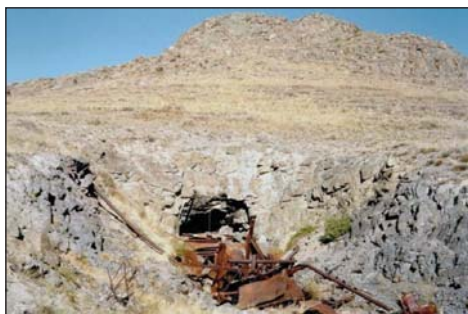
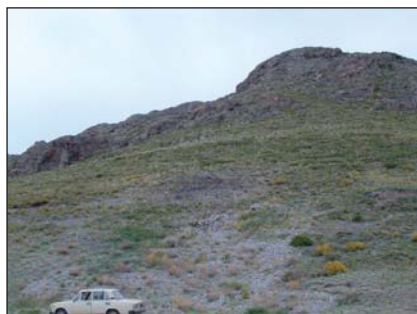
Рисунок 3.162. Вид на портал сооружения до (а) и после (б) закрытия

Сооружение на объекте «Z» было закрыто 02 октября 1997 года путем бурения и взрывов снаружи, длина обрушения составила 15 метров. Вход в инженерное сооружение засыпан породной мелочью и замаскирован под окружающий ландшафт (рисунок 3.162).

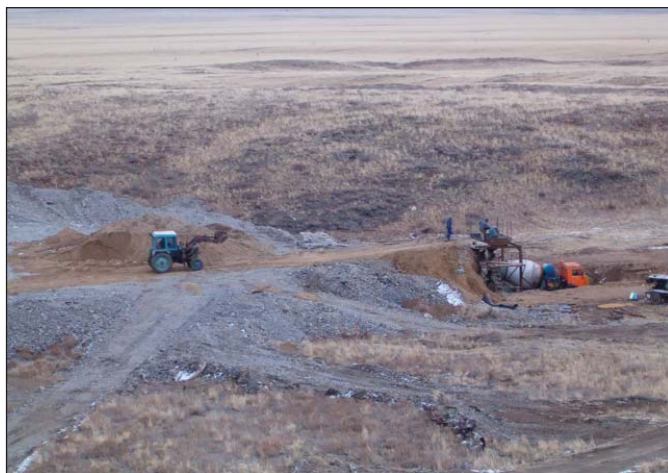
Рисунок 3.168. Площадка для складирования ПГС, цемента, магнетита

Дозировка компонентов и приготовление бетонного и песчано-магнетитового растворов производилась на РБУ. Для строительства был использован отвал породы из сооружения. На площадке организован склад для хранения инертных материалов, цемента и магнетита (рисунок 3.168).

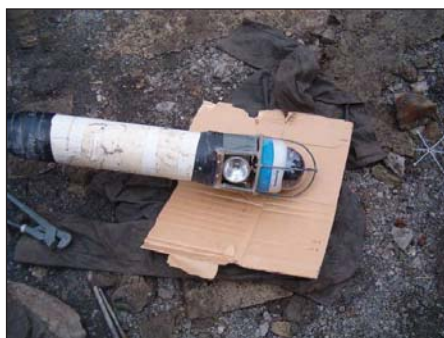
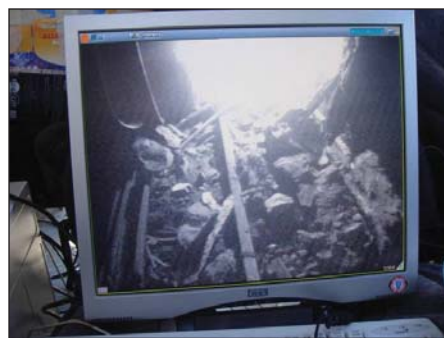
Видеокамера наблюдения

Вид на участок сооружения на мониторе

Рисунок 3.169. Использование видеокамеры и компьютерной техники

Для проведения видеонаблюдения внутри сооружения с поверхности рабочей площадки была использована видеокамера наблюдения марки Sunkwans модели SK D106/M290. Запись и просмотр осуществлялись с помощью компьютера (рисунок 3.169).

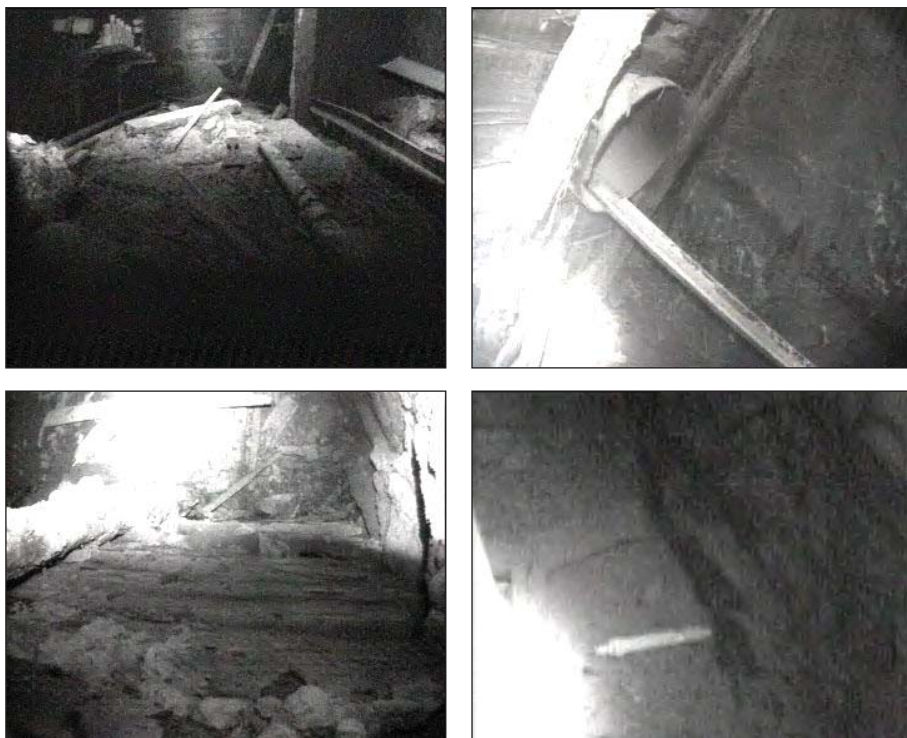
Рисунок 3.171. Вид на бокс № 1

После проведенного видеонаблюдения было установлено, что длина бокса составляет примерно 8 м. Кроме того, в боксе были видны фрагменты некоторых приборов, а также установлен факт несанкционированного входа в бокс через трубу, расположенную в левом верхнем углу защитной стенки (рисунок 3.171).

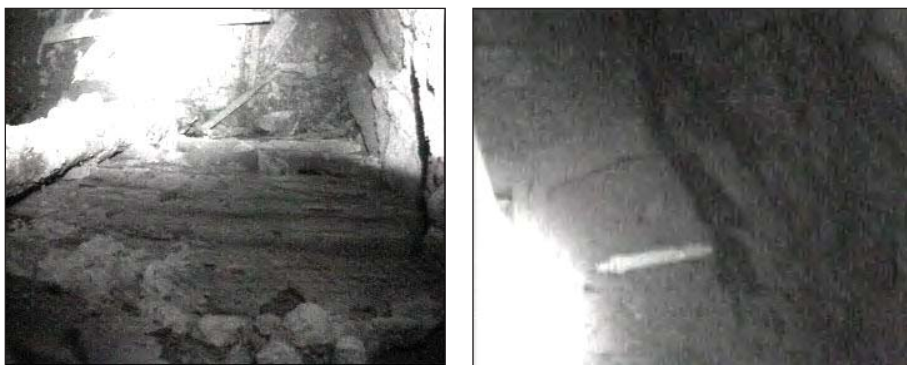
Рисунок 3.172. Ситуация в боксе №3

По согласованию с представителем DTRA на месте работ был вскрыт следующий бокс разведочной скважиной р5. Через пробуренную скважину были проведены измерения уровней активности и взят мазок с подошвы бокса сооружения. Полученные измерения показали повышенные значения активностей в данном боксе. Видеонаблюдения подтвердили необходимость заливки именно этого бокса (рисунок 3.172).

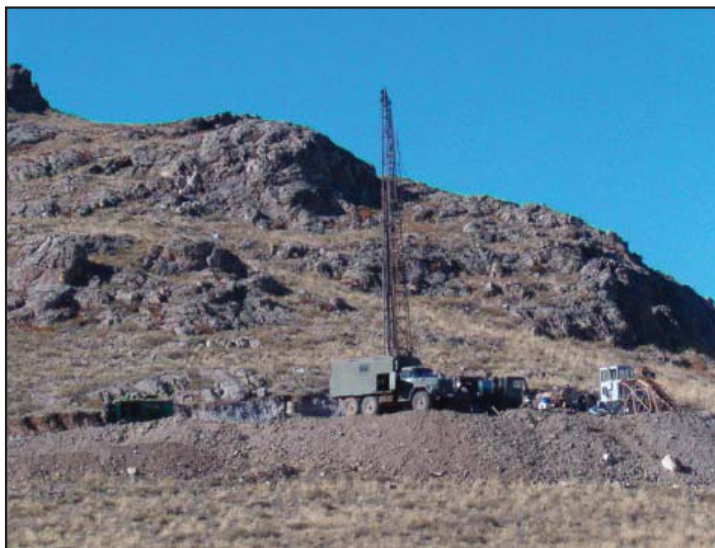
Рисунок 3.174. Буровой агрегат на рабочей площадке

Бурение вертикальных скважин для работ в боксе № 2 проведено при помощи бурового агрегата УРБ-ЗАМ на базе автомобиля КамАЗ (рисунок 3.174).

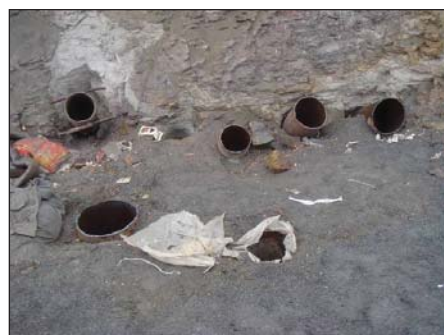
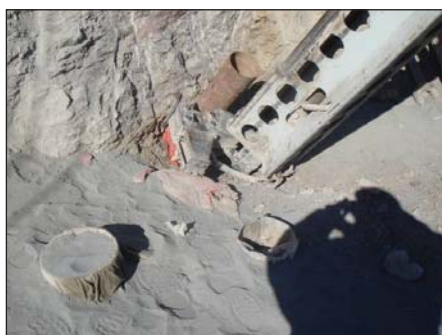
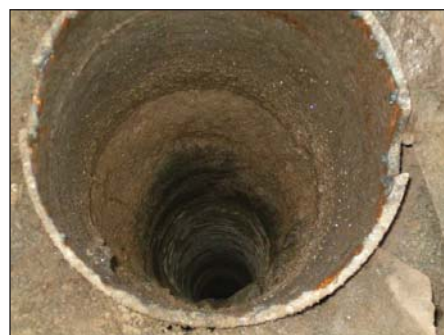
Бурение наклонных скважин

Оголовки специальных скважин

Рисунок 3.175. Создание специальных скважин

Проходка наклонных скважин произведена при помощи бурового агрегата «ТЕJ», имеющего большой диапазон по углу наклона (рисунок 3.175).

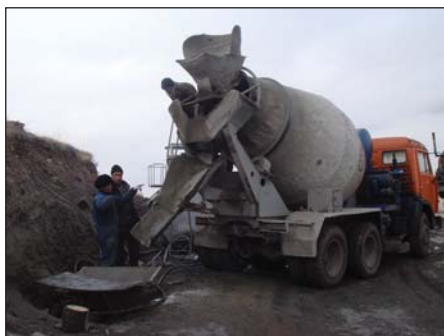
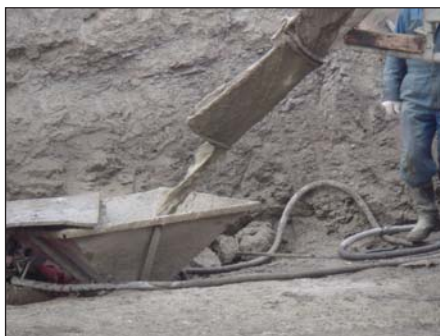
Рисунок 3.176. Заливка боксов растворами

Доставка приготовленной на приустьевой площадке бетонной смеси и песчано-магнетитового раствора осуществлялась автобетоносмесителями АБС-5. Посредством разгрузочных устройств производилась разгрузка бетонной смеси в приемные воронки скважин (рисунок 3.176).

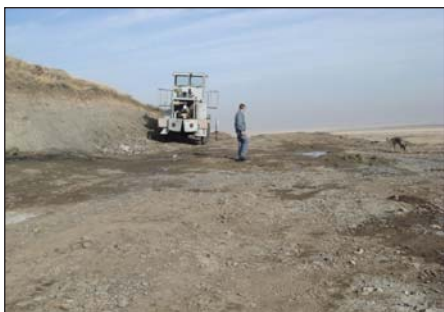
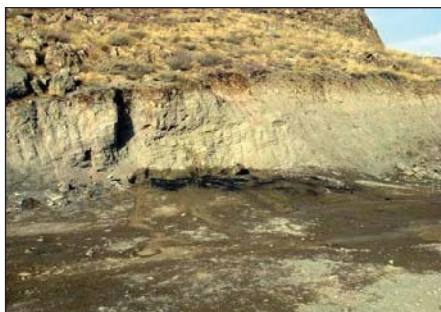
Рисунок 3.179. Вид на рабочую площадку после ликвидации скважин

Стволы всех пробуренных скважин были залиты бетонным раствором до дневной поверхности (рисунок 3.179).

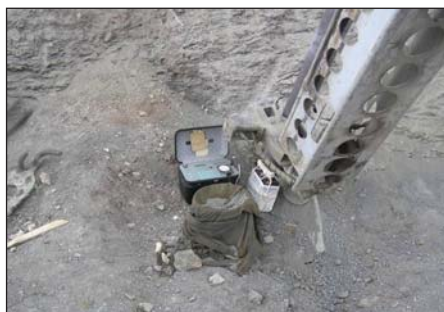
Рисунок 3.181. Измерение ЭРОА радона и торона на рабочей площадке

Максимальные значения ЭРОА радона и торона не превышали допустимые уровни (рисунок 3.181).

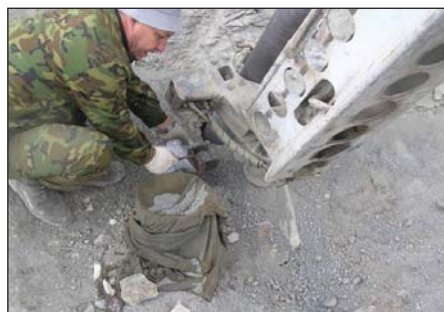
Рисунок 3.182. Отбор проб грунта

Для контроля за радионуклидным составом проводился отбор проб грунта (шлама) во время бурения скважин (рисунок 3.182).

В результате лабораторного гамма-спектрометрического анализа установлено, что в 3-х пробах грунта, отобранных на месте проведения работ, значения удельной активности ^{137}Cs превышают значения фона глобальных выпадений, который для данной местности составляет порядка 15 Бк/кг, но значительно ниже значений минимально значимой активности для персонала.

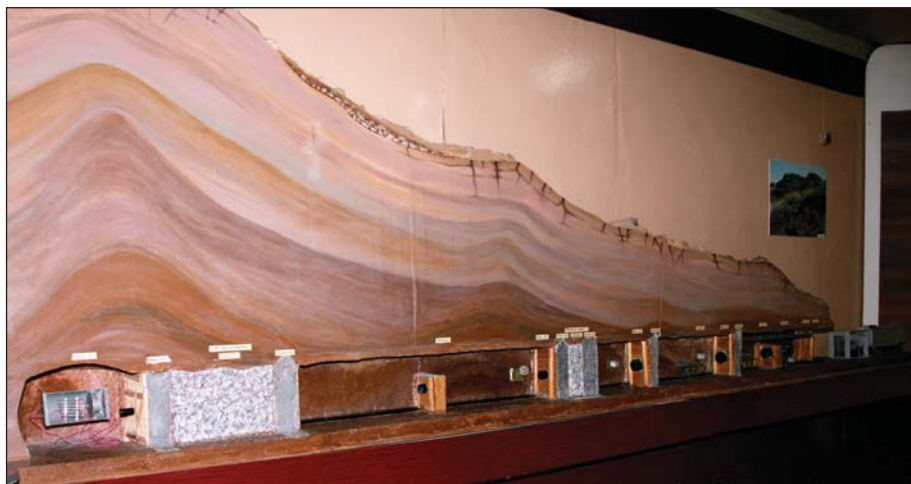
Рисунок 3.190. Макет инженерного сооружения

Инженерные сооружения на объектах горного массива Дегелен представляют объемные, линейные подземные строительные системы (выработки), предназначенные для проведения испытания ядерного оружия и временного пребывания персонала при монтаже оборудования и конструкций при подготовке испытания (рисунок 3.190).

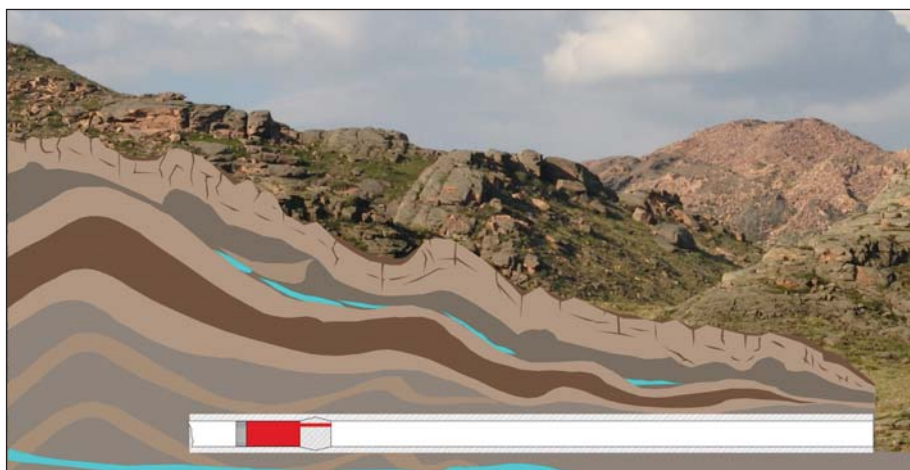
Рисунок 3.193. Горизонтальный (а) и вертикальный (б) методы вскрытия штолен

- вскрытием ранее существовавшего портала сооружения и ликвидацией существующих там защитных барьеров – так называемый горизонтальный метод (рисунок 3.193, а);

- путем бурения специальных скважин с рабочих площадок, расположенных над осью сооружения, не вскрывая портала и не ликвидируя установленные ранее защитные барьеры – так называемый вертикальный метод (рисунок 3.193, б).

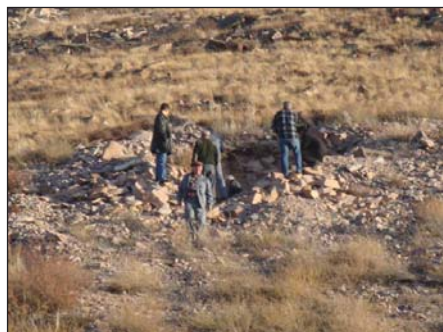
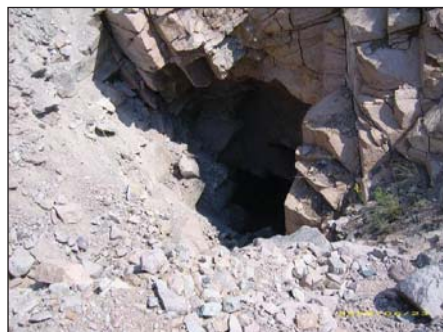
Рисунок 3.194. Лаз на портале объекта D1

В пределах портала объекта D1 существует лаз, соединяющий поверхность с сооружением (рисунок 3.194).

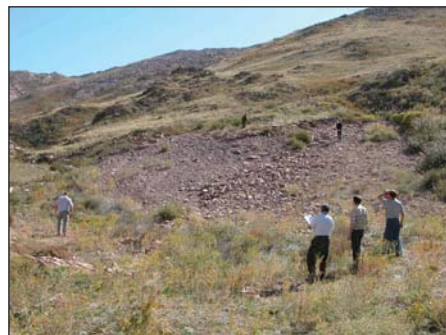
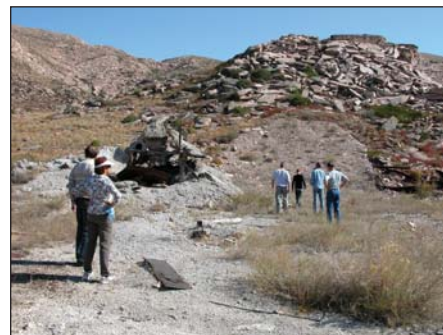
Объект D3

Объект D5

Рисунок 3.195. Вид на порталы объектов

В пределах порталов сооружений D3 и D5 попыток проникновения не было выявлено (рисунок 3.195).

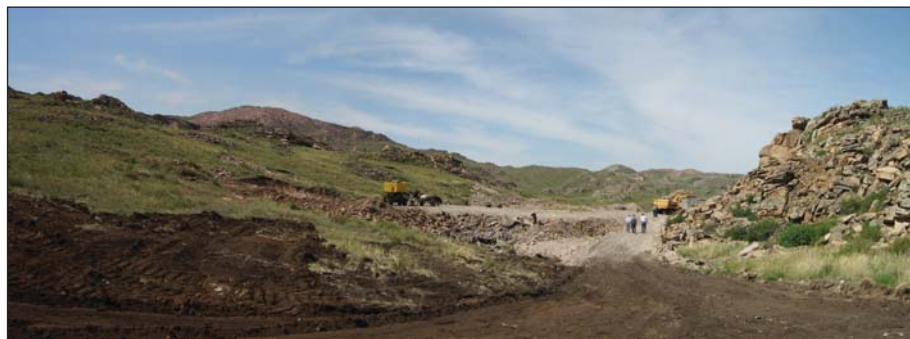
Рисунок 3.196. Рабочая площадка объекта D1

Исходя из данных радиометрического обследования территории горного массива, прилегающего к устью штольни объекта D1, выбрано место размещения рабочей площадки, а также подъездной дороги (рисунок 3.196).

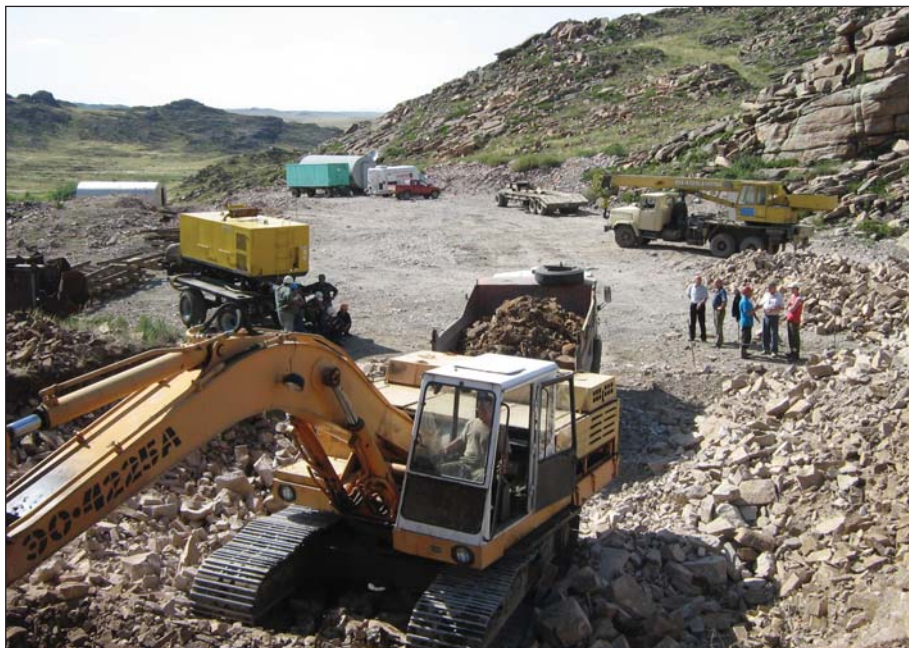
Рисунок 3.197. Планирование площадки объекта D1

Для размещения горно-строительного, энергетического комплекса, оборудовании, необходимых механизмов, вагончиков производится планирование площадки. Размеры приустьевой площадки, а также объемы планировочных работ зависят от рельефа местности в зоне ведения работ (рисунок 3.197).

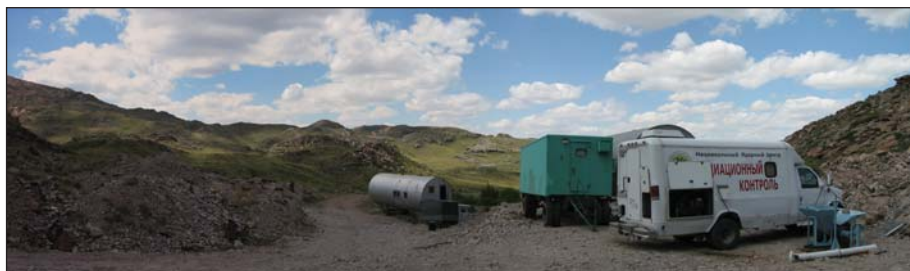
Рисунок 3.198. Помещение радиационного контроля

- комплексная зарядная типа ЗУК с оборудованием для зарядки и обслуживания аккумуляторных батарей электровоза АМ-8Д, выполненная в соответствии с ПУЭ 6-е (издание дополненное и переработанное);
- санпропускник для переодевания персонала (спецодежда для работы в «чистой зоне» инженерного сооружения);
- пункт санитарной обработки (ПУСО) персонала с подвозом горячей воды;
- помещение радиационного контроля (ПРК), где осуществляется дозиметрический контроль персонала, а также проводятся измерения уровней радиоактивного загрязнения наружных поверхностей аппаратуры и оборудования (рисунок 3.198).

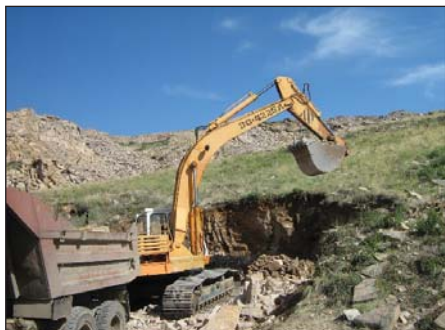
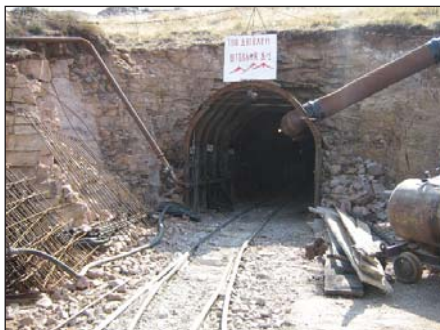
Рисунок 3.200. Вскрытие и сооружение врезной траншеи, монтаж порталных рам

Этап 2: Вход в сооружение, подтверждение экспертами, что вход произведен в соответствующие местоположения, подтверждение наличия ОЯД. Инженерное сооружение было вскрыто путем сооружения новой врезной траншеи и портала (рисунок 3.200).

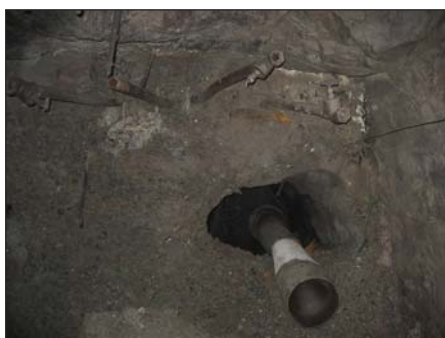
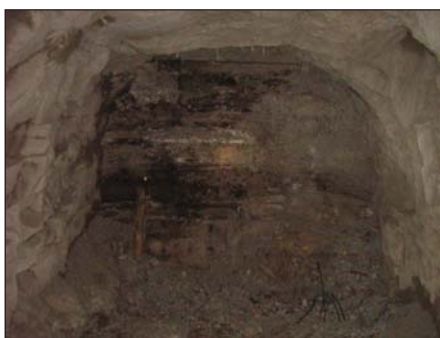
Рисунок 3.201. Демонтаж защитных элементов

Для доступа к ПБ демонтированы существовавшие в основном стволе сооружения защитные элементы (рисунок 3.201).

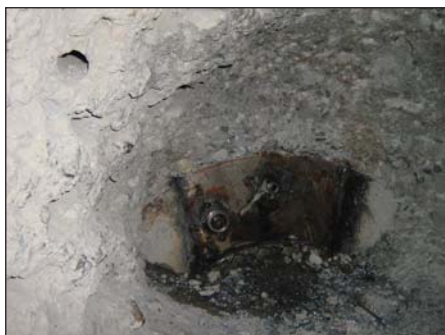
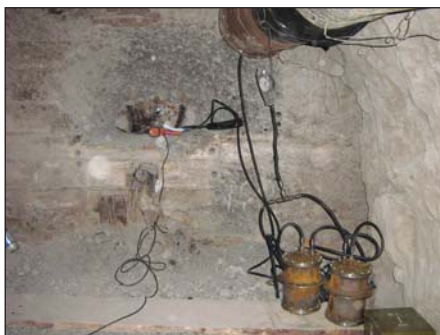
Рисунок 3.202. Вскрытие защитного контейнера

Свободный объем защитного контейнера ПБ вскрыт путем сверления сквозных отверстий в его крышке с применением устройства предотвращения разгерметизации (рисунок 3.202).

Вскрытие подтвердило наличие ОЯД в защитном контейнере ПБ инженерного сооружения.

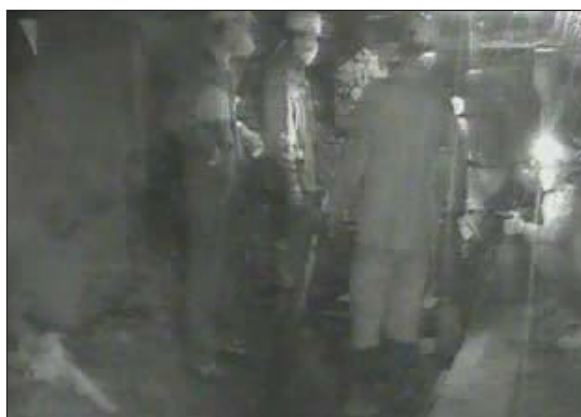
Рисунок 3.203. Заполнение защитного контейнера

После проведения верификационных действий были начаты работы по заполнению защитного контейнера (рисунок 3.203).

Свободный объем защитного контейнера ПБ заполнен связующим раствором. Вытесняемая при заполнении газовая смесь отфильтрована металлокерамическими фильтрами системы стравливания поставки ФГУП «РФЯЦ-ВНИИТФ» и выброшена штатной системой вентиляции на дневную поверхность.

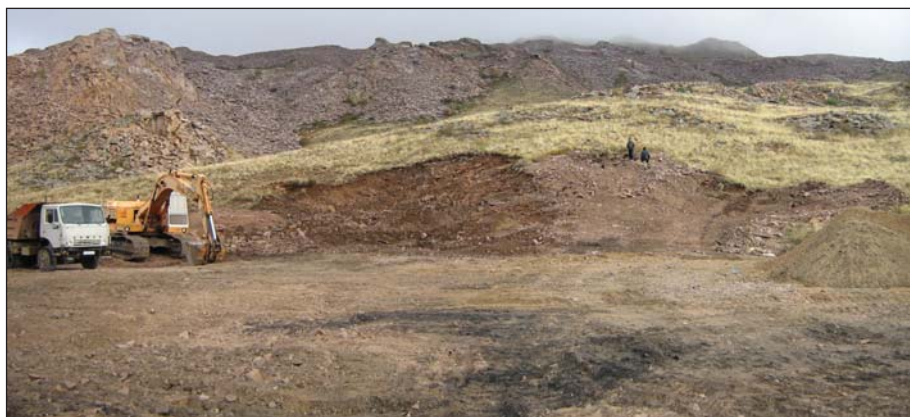
Рисунок 3.204. Изменение рельефа до естественного ландшафта

Новый портал и врезная траншея сооружения засыпаны и замаскированы под окружающий ландшафт (рисунок 3.204)

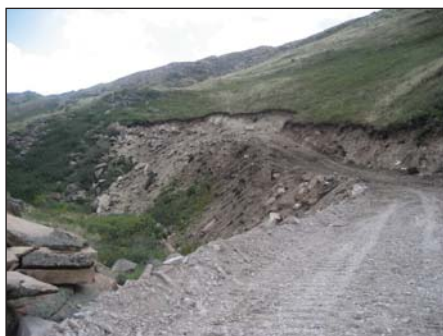
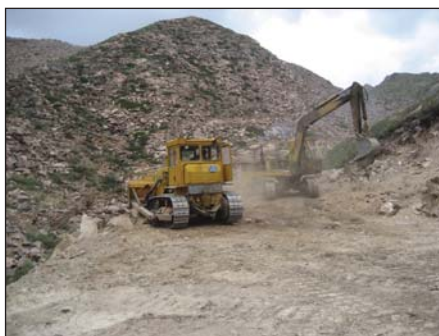
Рисунок 3.205. Устройство рабочих площадок

Выполнены работы по устройству рабочих площадок (рисунок 3.205).

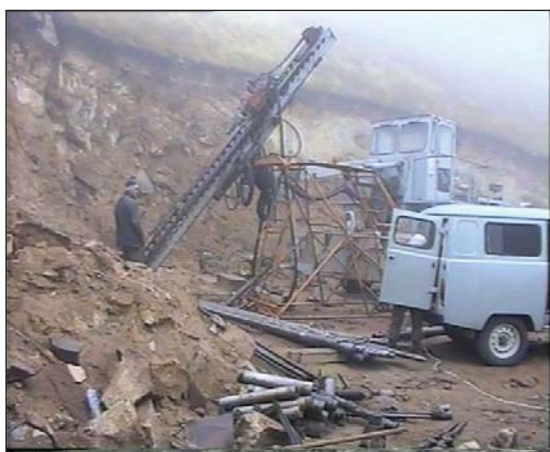
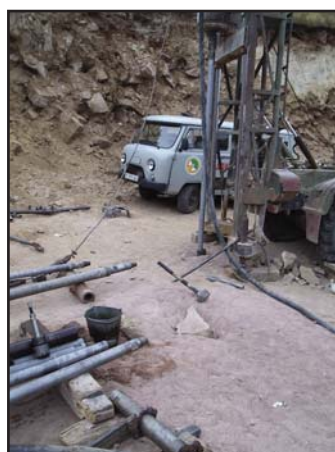
Рисунок 3.206. Вертикальное бурение в полость штольни

Этап 2: Вертикальное бурение в сооружение. Получено экспертное подтверждение, что вход произведен в соответствующих месторасположениях и наличие ОЯД подтверждено. Работы по бурению в полость штольни представлены на рисунке 3.206.

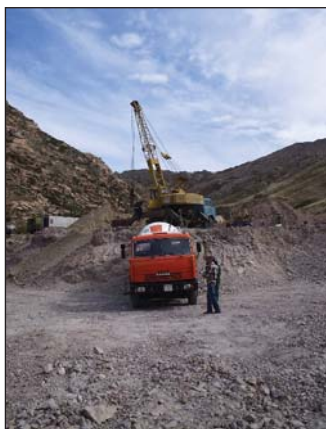
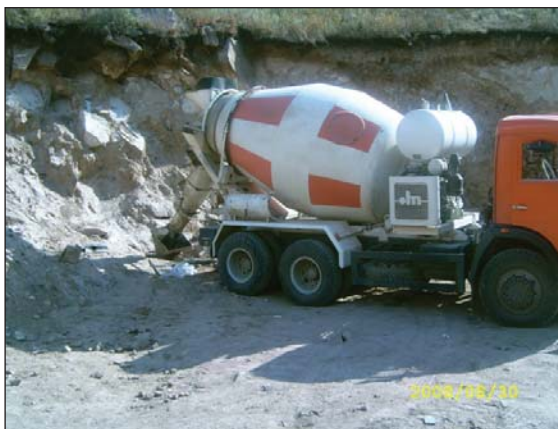
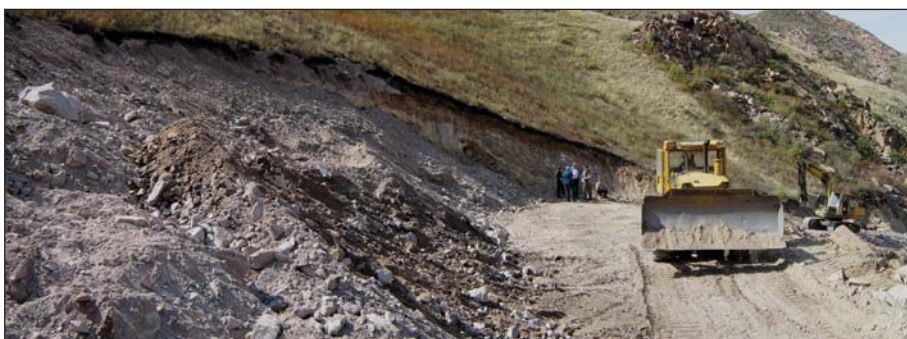
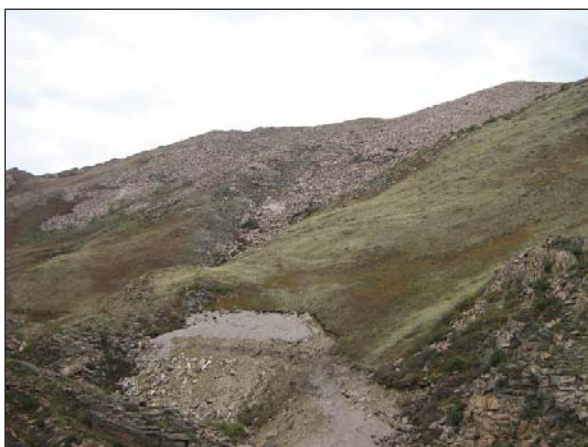
Рисунок 3.208. Заключительный этап работ на площадке

Этап 3: Заполнение необходимых участков цементным раствором/бетоном с последующим восстановлением рабочей площадки (рисунок 3.208).

Подготовка раствора на БРУ и заливка магнетитом бокса

Ликвидация рабочей площадки

Восстановленный рельеф рабочей площадки

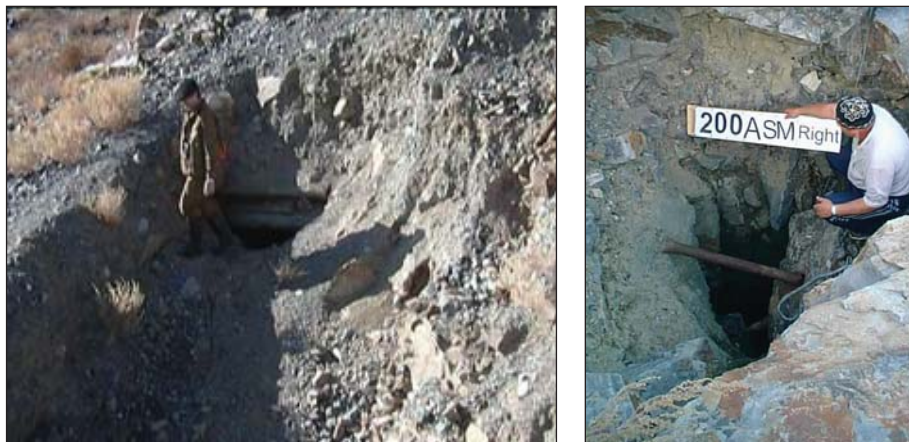
Рисунок 3.212. Следы несанкционированного проникновения в штольни (лазы)

- лазы, то есть возможность проникновения в штольни, имеют 72 объекта, причем в 35 сооружений имеется непосредственный доступ, а на 37 порталах лазы незначительных размеров;
- попытки, то есть поиски мест проникновения в штольни, отмечены на 35 порталах:
- не вскрытые, то есть порталы, где не выявлена несанкционированная деятельность, 74 штольни.

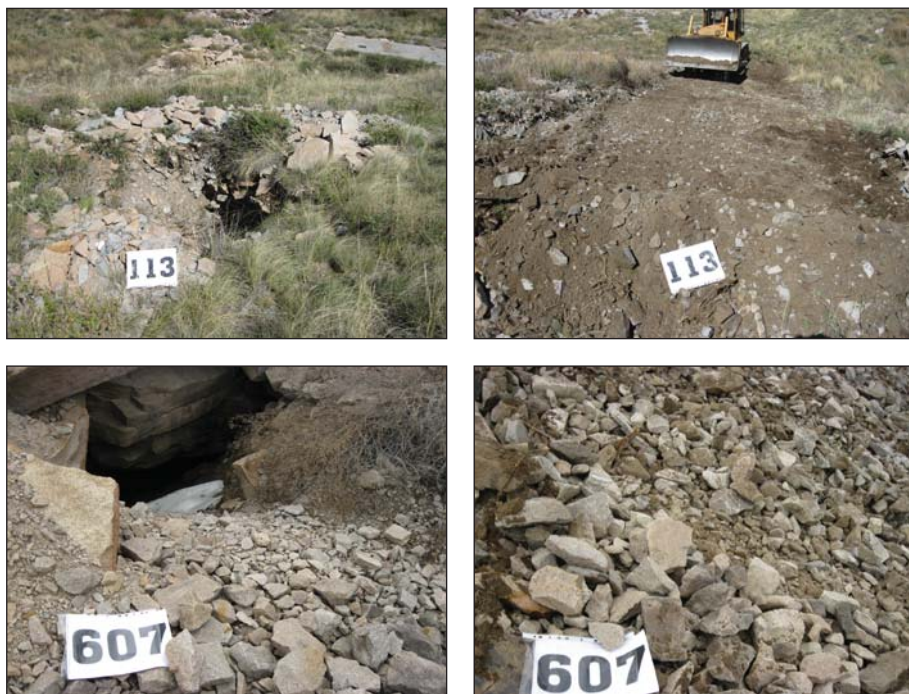
Рисунок 3.213. Пример усиления защиты на некоторых инженерных сооружениях

В период с 2008 по 2012 год НЯЦ РК провел ряд мероприятий, направленных на ликвидацию следов антропогенной деятельности на порталах штолен горного массива Дегелен. Были проведены работы по усилению защиты на 57 инженерных сооружениях (*рисунок 3.213*).

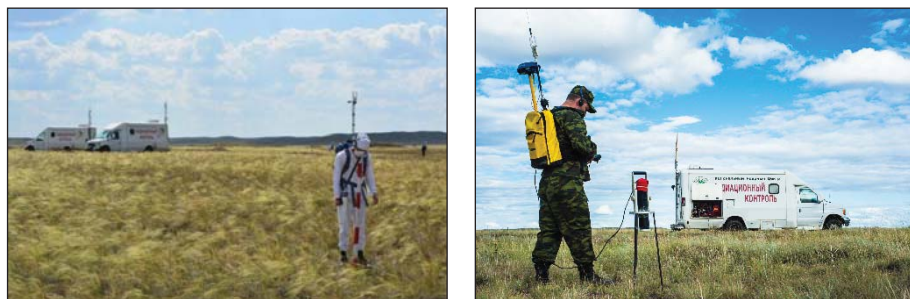
Рисунок 3.218. Проведение пешеходной гамма-съемки на «Опытном поле»

Для общей оценки распределения радионуклидов на изучаемой территории применялась пешеходная гамма-спектрометрическая съемка по профилям (в движении по заданным координатам), с расстоянием между профилями 20 м (рисунок 3.218).

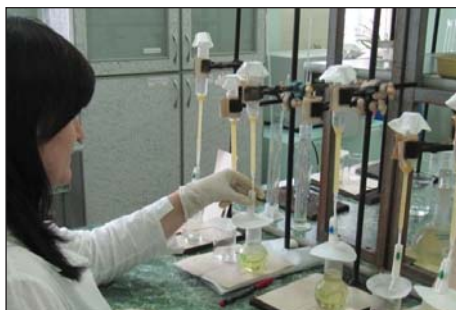
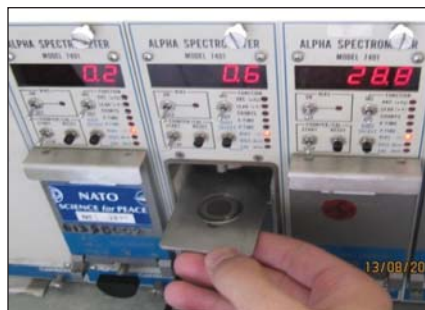
Рисунок 3.219. Лабораторные исследования

Далее проводился расчет запасов ОЯД на выявленных участках. Для этого по результатам лабораторных измерений послойных проб почвы было исследовано вертикальное распределение радионуклидов по глубине (рисунок 3.219). Кроме того, были рассчитаны отношения $^{239}\text{Pu}/^{241}\text{Am}$ и $^{235}\text{U}/^{241}\text{Am}$, которые легли в основу расчета количеств ОЯД.

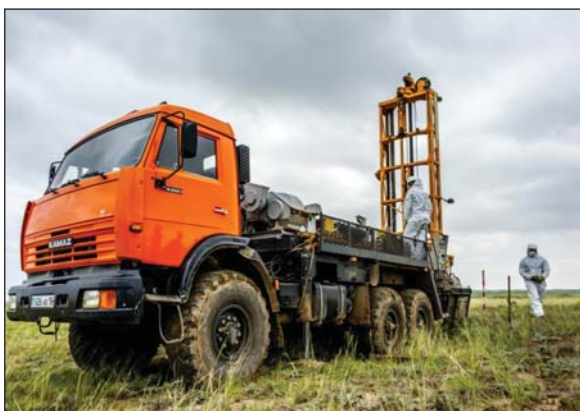
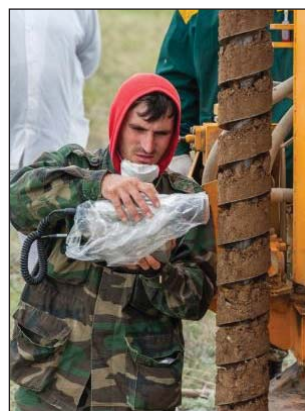
Рисунок 3.220. Бурение скважин и спектрометрические исследования

Несколько иная методология обследования была применена при детальном обследовании площадки П-2М. На первом этапе проводилось бурение скважин в местах предполагаемых эпицентров испытаний в траншеях. Далее определялась глубина залегания ОЯД, для чего полевыми спектрометрами измерялись керны (буровой шлам) (рисунок 3.220). Для оценки количеств ОЯД были определены коэффициенты перехода от скорости счета полевого спектрометра (ср/с) к удельной активности радионуклида в почве (Бк/кг).

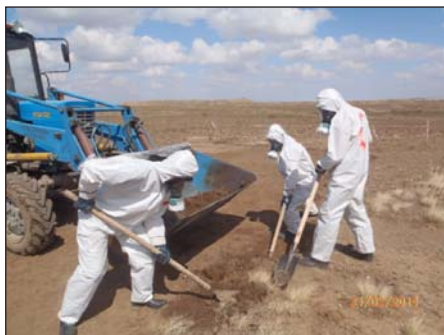
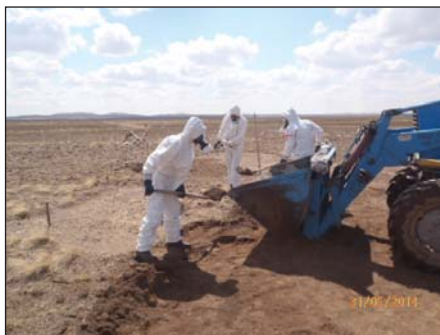
Рисунок 3.229. Изъятие ОЯД

Изъятие ОЯД проводилось ручным способом (рисунок 3.229).

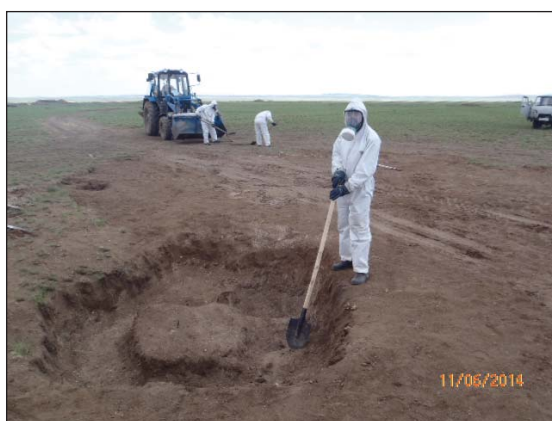
Рисунок 3.230. Корректирование глубины изъятия по результатам оперативного контроля

Использование ручного способа позволило уменьшить глубину изъятия грунта, что в свою очередь привело к снижению объемов изымаемых ОЯД. Кроме того, была проведена коррекция по размеру участков (в большую сторону), что позволило гарантированно изъять ОЯД со значениями выше 8 ррм. При этом, оставшаяся после снятия верхнего слоя активность грунта контролировалась спектрометристом, находившемся на участке ведения работ. В случае превышения определенных значений суммарной активности (в пересчете показаний спектрометра (срс) к ррм) изъятие грунта проводилось на большую глубину (рисунок 3.230) и в некоторых случаях – за пределы изначально определенных контуров участка, до значений содержания ОЯД менее 8 ррм.
