**ПРОВЕДЕНИЕ КОМПЛЕКСА
НАУЧНО-ТЕХНИЧЕСКИХ И ИНЖЕНЕРНЫХ
РАБОТ ПО ПРИВЕДЕНИЮ БЫВШЕГО
СЕМИПАЛАТИНСКОГО ИСПЫТАТЕЛЬНОГО
ПОЛИГОНА В БЕЗОПАСНОЕ СОСТОЯНИЕ**

Том I

г. Курчатов, 2016

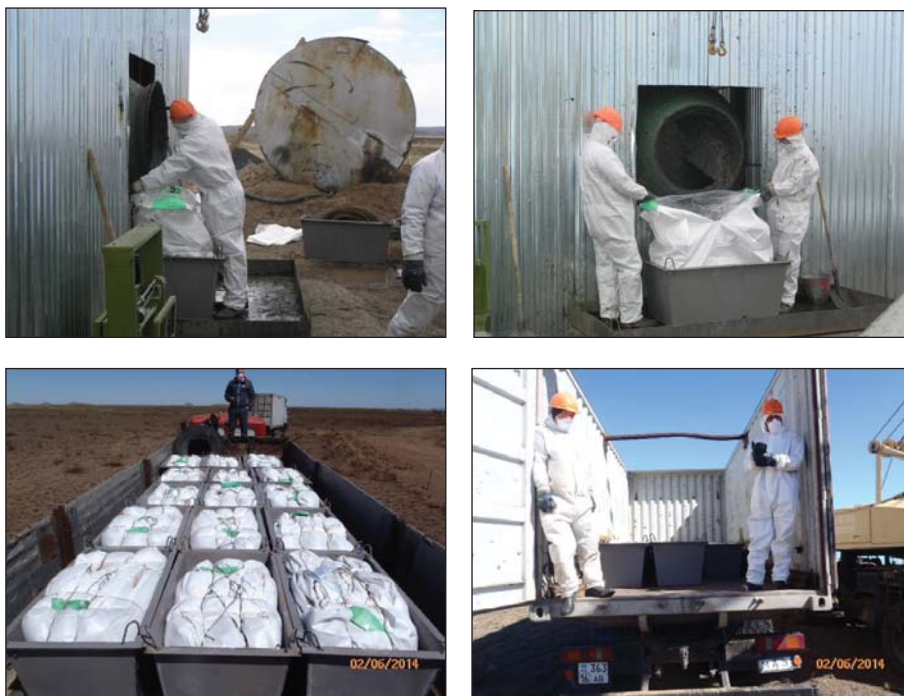
Рисунок 3.231. Формирование и размещение ТУКов для транспортировки к хранилищу РАО

Изъятый с участков 2, 12, 13 грунт после обработки был размещен в транспортные упаковочные контейнеры (ТУК) для дальнейшей транспортировки к месту хранения (рисунок 3.231). Всего было подготовлено 346 ТУК общим объемом 86,5 м³.

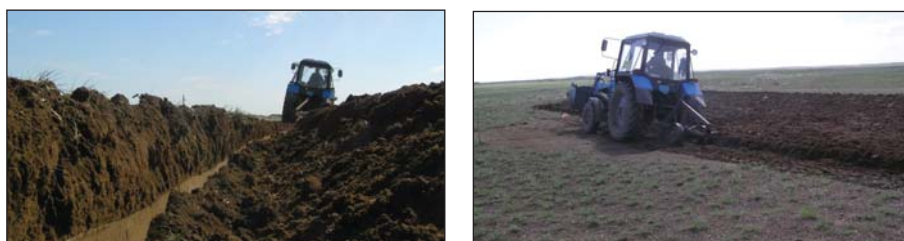
Рисунок 3.232. Вспашка участков

Дискование (вспашка) проведено на глубину 40-50 см (рисунок 3.232).

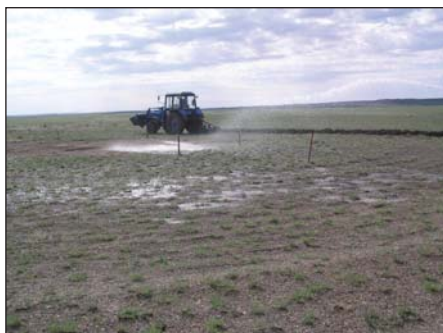
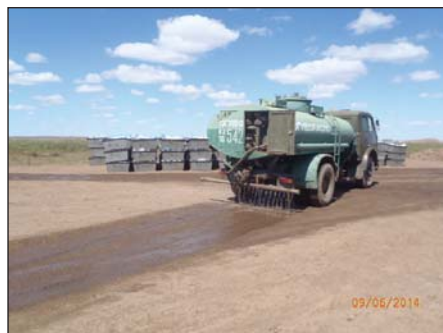
Рисунок 3.234. Орошение участка под вспашку и рабочей площадки

Так как весь технологический процесс от изъятия грунта до формирования ТУКов связан с пылением, в течение всей рабочей смены проводилось увлажнение дорог, участков изъятия и рабочей площадки. Также перед проведением работ по вспашке участок обильно поливался водой. Данное орошение позволило практически полностью предотвратить пыление (рисунок 3.234).

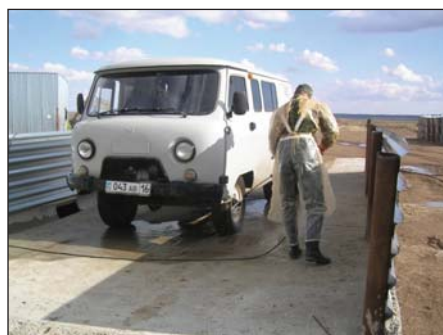
Рисунок 3.235. Обследование и дезактивация автомобиля

При необходимости выезда техники на условно чистую территорию проводилось радиометрическое обследование и, в случае необходимости, выполнялись дезактивационные мероприятия (рисунок 3.235).

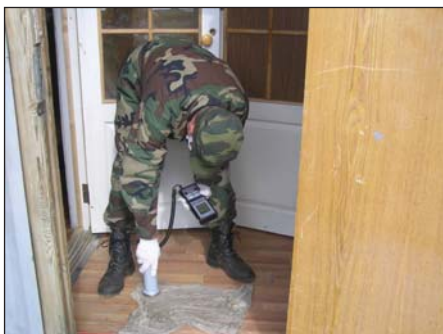
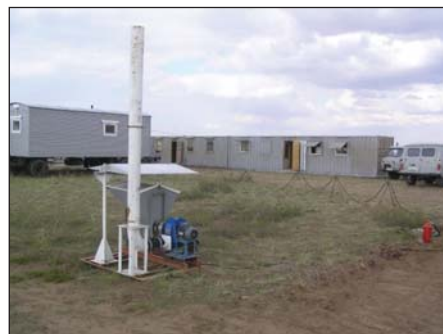
Рисунок 3.236. Радиационный контроль жилой зоны

В местах непосредственного ведения работ и проживания персонала проводился радиационный контроль загрязнения воздушной среды техногенными радионуклидами. Контроль воздушной среды осуществлялся с помощью пробоотборников воздуха электромеханического типа, которые позволяют осаждать воздушные аэрозоли на фильтрующий элемент (фильтр) (рисунок 3.236).

Содержание техногенных радионуклидов ^{241}Am и ^{137}Cs в воздухе жилой зоны за весь период проведения работ не превышало значений $2,0 \times 10^{-4}$ и $6,5 \times 10^{-5}$ Бк/м³ соответственно, что не превышает допустимой объемной активности для категории персонал (ДОАперс), согласно нормативным требованиям. Содержание радионуклида $^{239+240}\text{Pu}$ в воздухе жилой зоны также не превышает уровня ДОАперс.

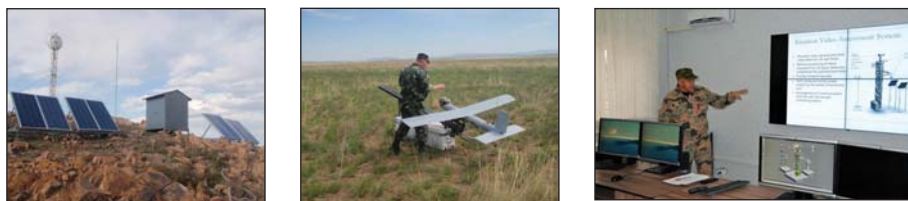
Рисунок 3.237. Система физической защиты горного массива Дегелен

- система обнаружения;
- система видеооценки ситуации;
- система радиосвязи;
- система передачи данных;
- система автономного электропитания;
- рабочие места операторов, администратора и ситуационный центр;
- БПЛА.

Системы установлены на объектах, удаленность которых от г. Курчатов составляет от 80 до 200 км (рисунок 3.237).

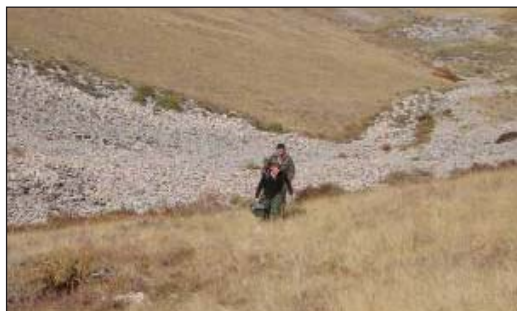
Рисунок 3.238. Доставка оборудования и материалов к точке «1008»

Монтаж оборудования проводился персоналом группы технической поддержки в сложных природно-климатических условиях. Подъем оборудования на приоритетные высоты объектов осуществлялся вручную, что занимало много сил и времени (рисунок 3.238).

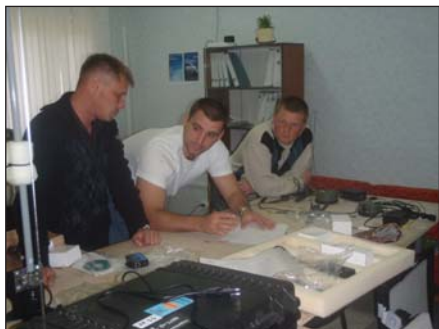
Рисунок 3.239. Оборудование системы

Система обнаружения. В соответствии с Постановкой работ РГП НЯЦ РК закупил наземную автоматическую систему дистанционного контроля. Оборудование (рисунок 3.239) было доставлено поставщиком в г. Курчатов. Для его тестирования и первоначальной установки в г. Курчатов прибыли специалисты фирмы-производителя оборудования.

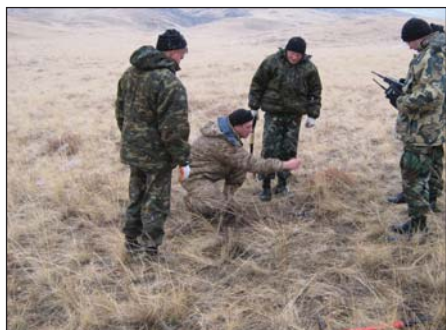
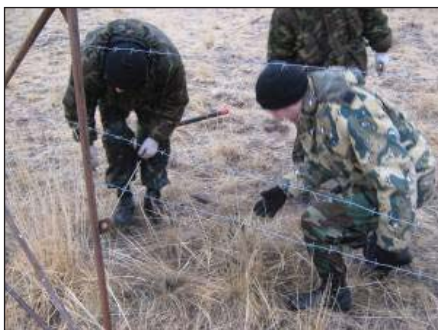
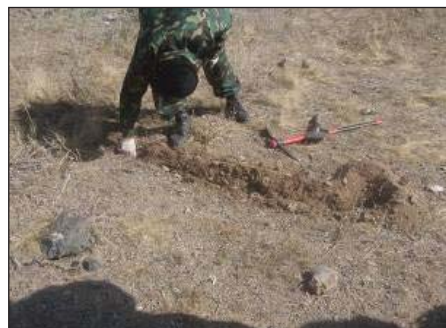
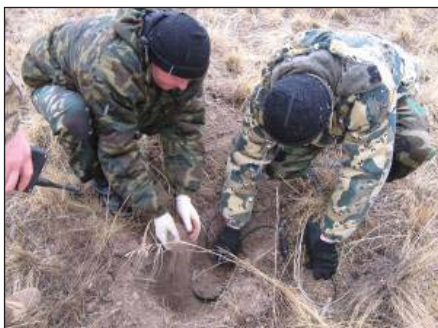
Рисунок 3.240. Установка и маскировка детекторов

С учетом рельефа местности и расстояния были выбраны охраняемые объекты, на которых установлены детекторы (рисунок 3.240). Проведена настройка и тестирование, обучение персонала.

Для увеличения дальности связи и компенсации затухания сигнала на промежуточных вершинах были установлены детекторы, работающие в режиме ретранслятора.

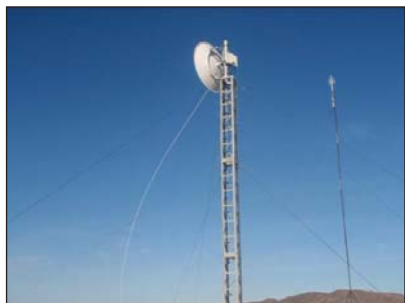
Рисунок 3.241. Антенны, установленные на вершине 1008

Работа системы обеспечивалась ретранслятором, который установлен на территории горного массива Дегелен, на высоте приблизительно 1000 м (рисунок 3.241).

Ретранслятор размещен в герметичном металлическом боксе. Стационарная антенна установлена на мачте высотой 8 метров. Электропитание ретранслятора осуществляется от системы бесперебойного автономного электропитания.

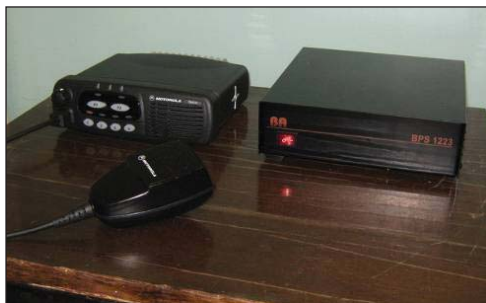
Рисунок 3.242. Радиостанция GM-340 с блоком питания, установленная в НЯЦРК

Расположение ретранслятора в наивысшей точке массива позволяло обеспечить наибольший радиус действия. То есть на всей территории массива Дегелен и на протяжении пути до г. Курчатов имелась возможность связи абонентов сети, имеющих ручные радиостанции. На рисунке 3.242 представлена радиостанция GM-340 с блоком питания.

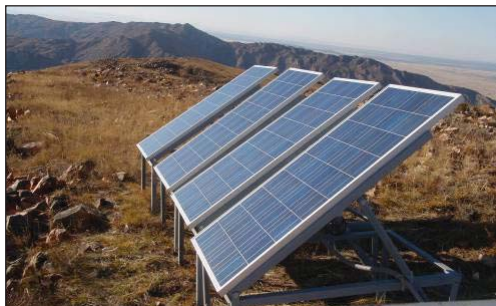
Рисунок 3.243. Солнечные панели

Оборудование системы автономного электропитания было установлено на высоте. Солнечные панели суммарной мощностью 520 Вт/ч уста-

новлены на специальные конструкции, позволяющие регулировать угол их наклона по отношению к горизонту. Панели рабочей поверхностью направлены на юг. Угол наклона выставлен 45о (рисунок 3.243).

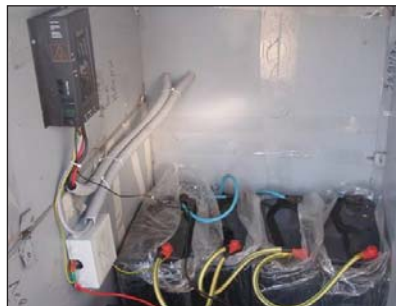
Рисунок 3.244. АКБ и контроллер солнечного заряда

Электроэнергия, вырабатываемая солнечными панелями, через контроллер солнечного заряда обеспечивала зарядку аккумуляторов суммарной емкостью 580 А/ч. Оборудование напряжением 220 В обеспечивается электропитанием через инвертор, подключенный к АКБ (рисунок 3.244).

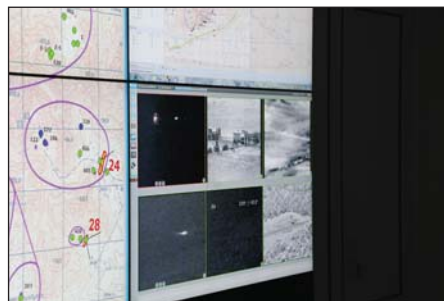
Рисунок 3.247. Проверка функционирования системы в ночное время

1. Проверку технических систем обнаружения при попытках условного нарушителя проникнуть на охраняемый объект (рисунки 3.245, 3.246).
2. Оценку круглосуточной работы систем, управления, связи и компьютерной техники и осуществления взаимодействия между участниками процесса (рисунок 3.247).
